RELATÓRIO DO ACIDENTE COM O  
THRUSH COMMANDER, CS-AQD  
EM ALCACER DO SAL  
NO DIA 3/JUL/84

RELATÓRIO Nº. 4/84

RELATÓRIO DA PERITAGEM TECNICA  
EFECTUADA À AERONAVE CS-AQD APÓS  
ACIDENTE OCORRIDO EM 3.7.84 NA  
BATALHA ( ALCÁCER DO SAL ).

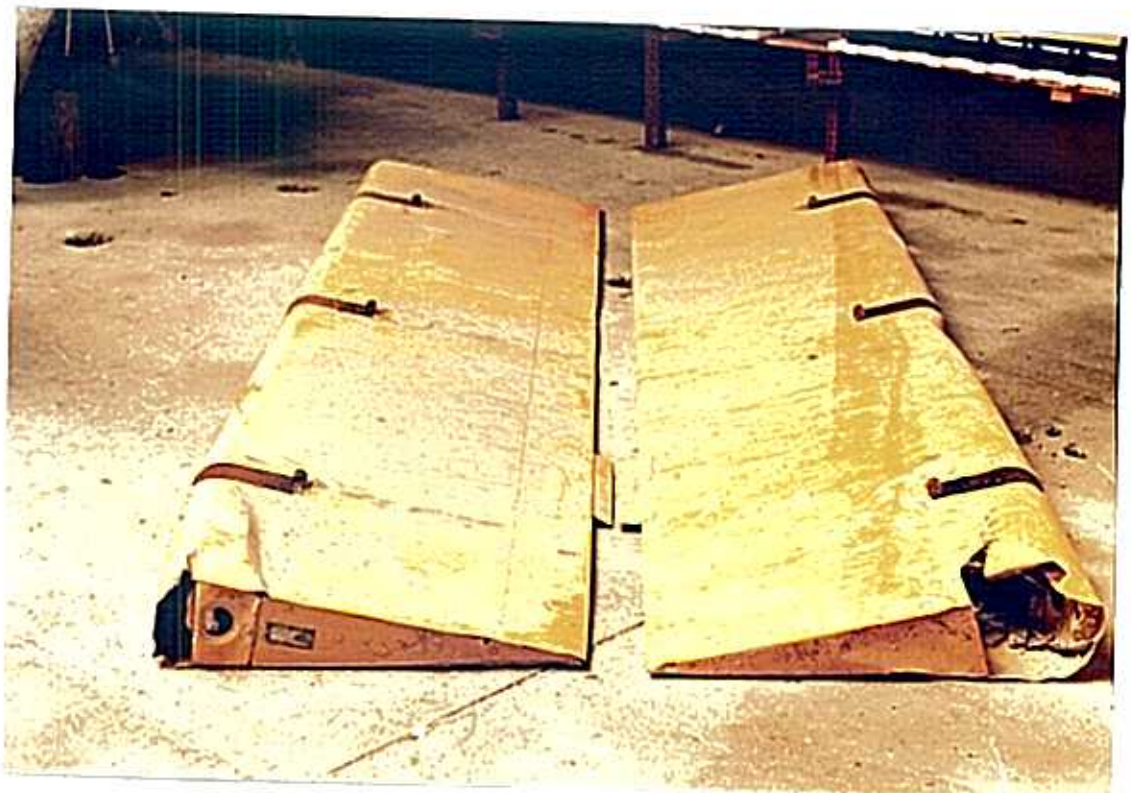
COMPONENTES		ESTADO				OBSERVAÇÕES
		DESTRUIDO	GRAVE	LIGEIRO	INTACTO	
ASAS	DIREITA		X			BORDO DE ATAQUE 1ª SECÇÃO COM O REVESTIMENTO RASCADO JUNTO A RAIZ E AMOLGRDO EM TODA A SUA EXTENSÃO. 1ª, 2ª, 4ª E 5ª PAINES DO INTRADORSO DA ASA AMOLCADOS. PONTA DA ASA DESTRUIDA. NERVURAS ENTRE AS ESTAÇÕES 192.25 E 237.81 DEFORMADAS. EXTREMIDADE DAS LONGARINAS DO BORDO DE FUGA E DO BORDO DE ATAQUE DEFORMADAS. BORDO DE ATAQUE DESTRUIDO NA EXTREMIDADE.
	ESQUERDA		X			BORDO DE ATAQUE 1ª PAINEL AMOLGADO E RASCADO JUNTO A RAIZ. BORDO DE ATAQUE 2ª PAINEL AMOLGADO. PONTA DA ASA AMOLGADA. 5ª PAINEL DO INTRADORSO FORTEMENTE AMOLGADO. 5 NERVURAS DEFORMADAS.
AILERONS	DIREITA		X			REVESTIMENTO AMOLGADO. ESTRUTURA AFECTADA.
	ESQUERDA		X			REVESTIMENTO AMOLGADO - ESTRUTURA AFECTADA.
FLAPS	DIREITO	X				
	ESQUERDO	X				
COMPENSADORES	LEME DIRECÇÃO	X				
	LEME PROFUNDOIDADE	X				
	AILERONS	X				
LEME DIRECÇÃO		X				FORTEMENTE AMOLGADO - ESTRUTURA AFECTADA.
