RELATÓRIO DO ACIDENTE COM O HELICÓPTERO  
CS-HBA, MODELO ECUREUIL AS-350-B  
OCORRIDO EM SEMINA, NA QUINTA DA BALAIA  
EM 26-JUNHO-1991

RELATÓRIO Nº 16/ACCID/GPI/91

ACIDENTE COM O HELICÓPTERO CS - HBA  
 MODELO AS-350 OCORRIDO NA SEMINA  
 QUINTA DA BALAIA

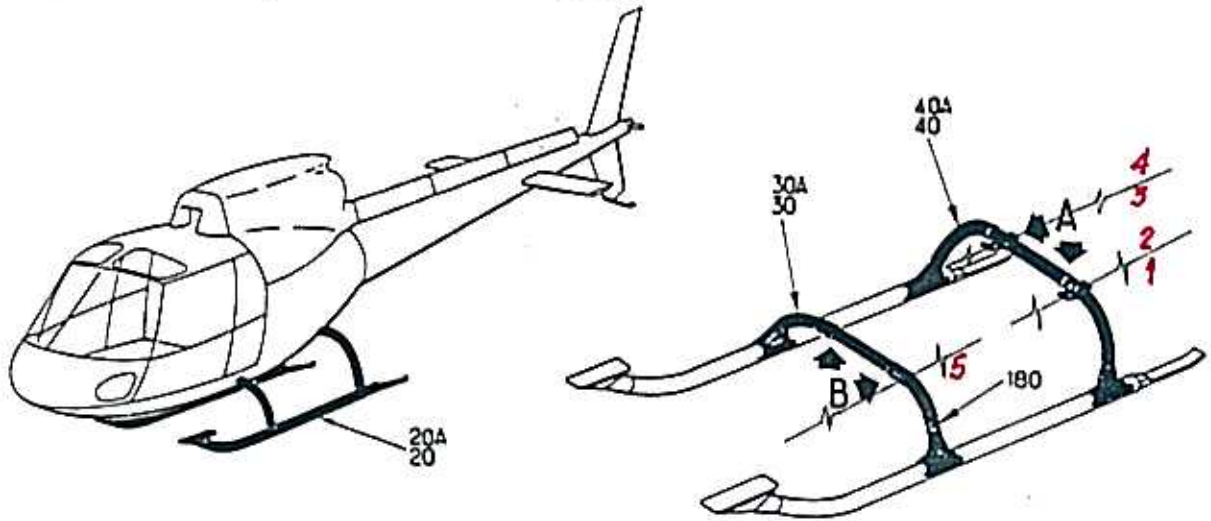
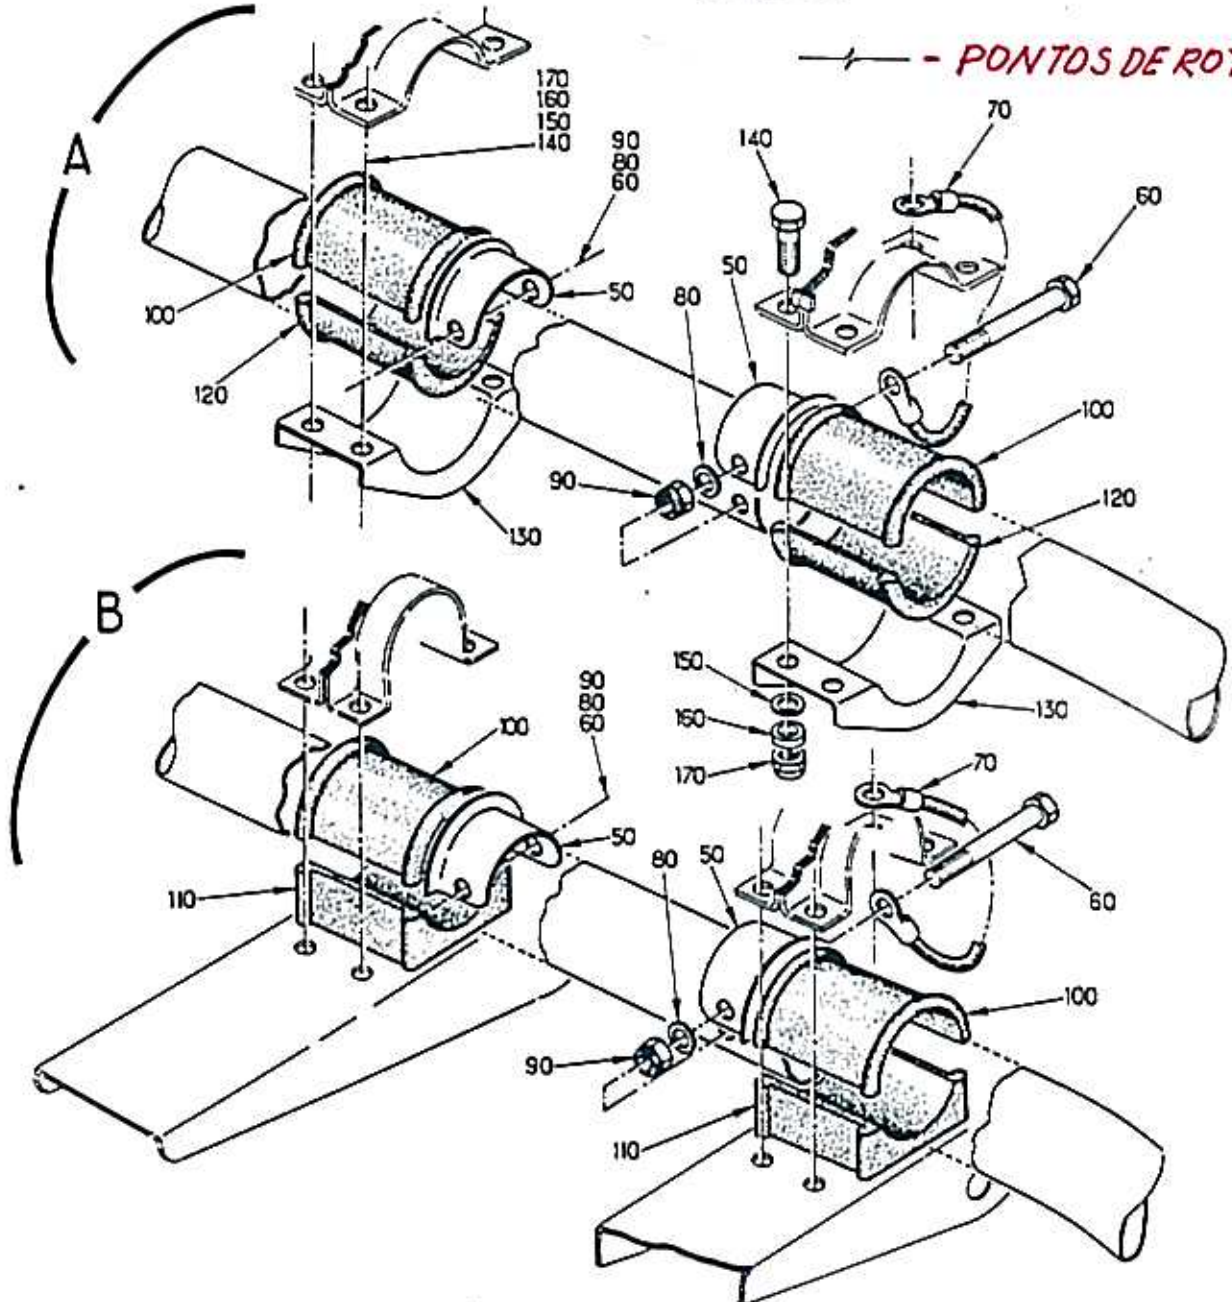
FIG.1  
INSTALLATION TRAIN RIGIDE  
RIGID LANDING GEAR INSTALLATION

- Fig. 1 retratada por elementos técnicos do fabricante apresentadas em anexo indica as três secções em que se verificaram as roturas. As roturas identificadas pelas metades 1-2 a 3-4 ocorreram na travessa mais atrás do trem arduanto que a rotura 5 ocorreu na travessa mais à frente. Estas roturas ocorreram imediatamente no instante da aterragem assim que as longarinas do trem tocaram no solo. Como consequência a fuselagem do helicóptero embateu violentamente no solo o que provocou danos físicos graves nos ocupantes da aeronave.

A cumprir-se os procedimentos de inspecção/verificação ao trem de atarragadas detalhados no documento de inspecção do fabricante, Ref.º 32.13.00.601 em anexo conhece estranho que não tenha sido detectada esta fissuração de fadiga nas inspecções anteriores especialmente na última inspecção antes do acidente. É de levar a concluir que estes procedimentos de inspecção não foram implementados nas inspecções anteriores nomeadamente no que diz respeito à detecção e eliminação de zonas corroídas (secção 5; pag. 2 de Ref.º 32.13.00.601) e verificação de fissuras rasgamentos e deformações nas longarinas e travessas do trem (secção 4; pag. 2 de Ref.º 32.13.00.601). Notar que em relação às fissuras este procedimento obriga à substituição integral do patim de atarragadas quando foram detectadas quaisquer fissuras nas zonas de ligação das travessas com a fuselagem que foram precisamente as zonas em que a fissuração se verificou (Fig. 1).

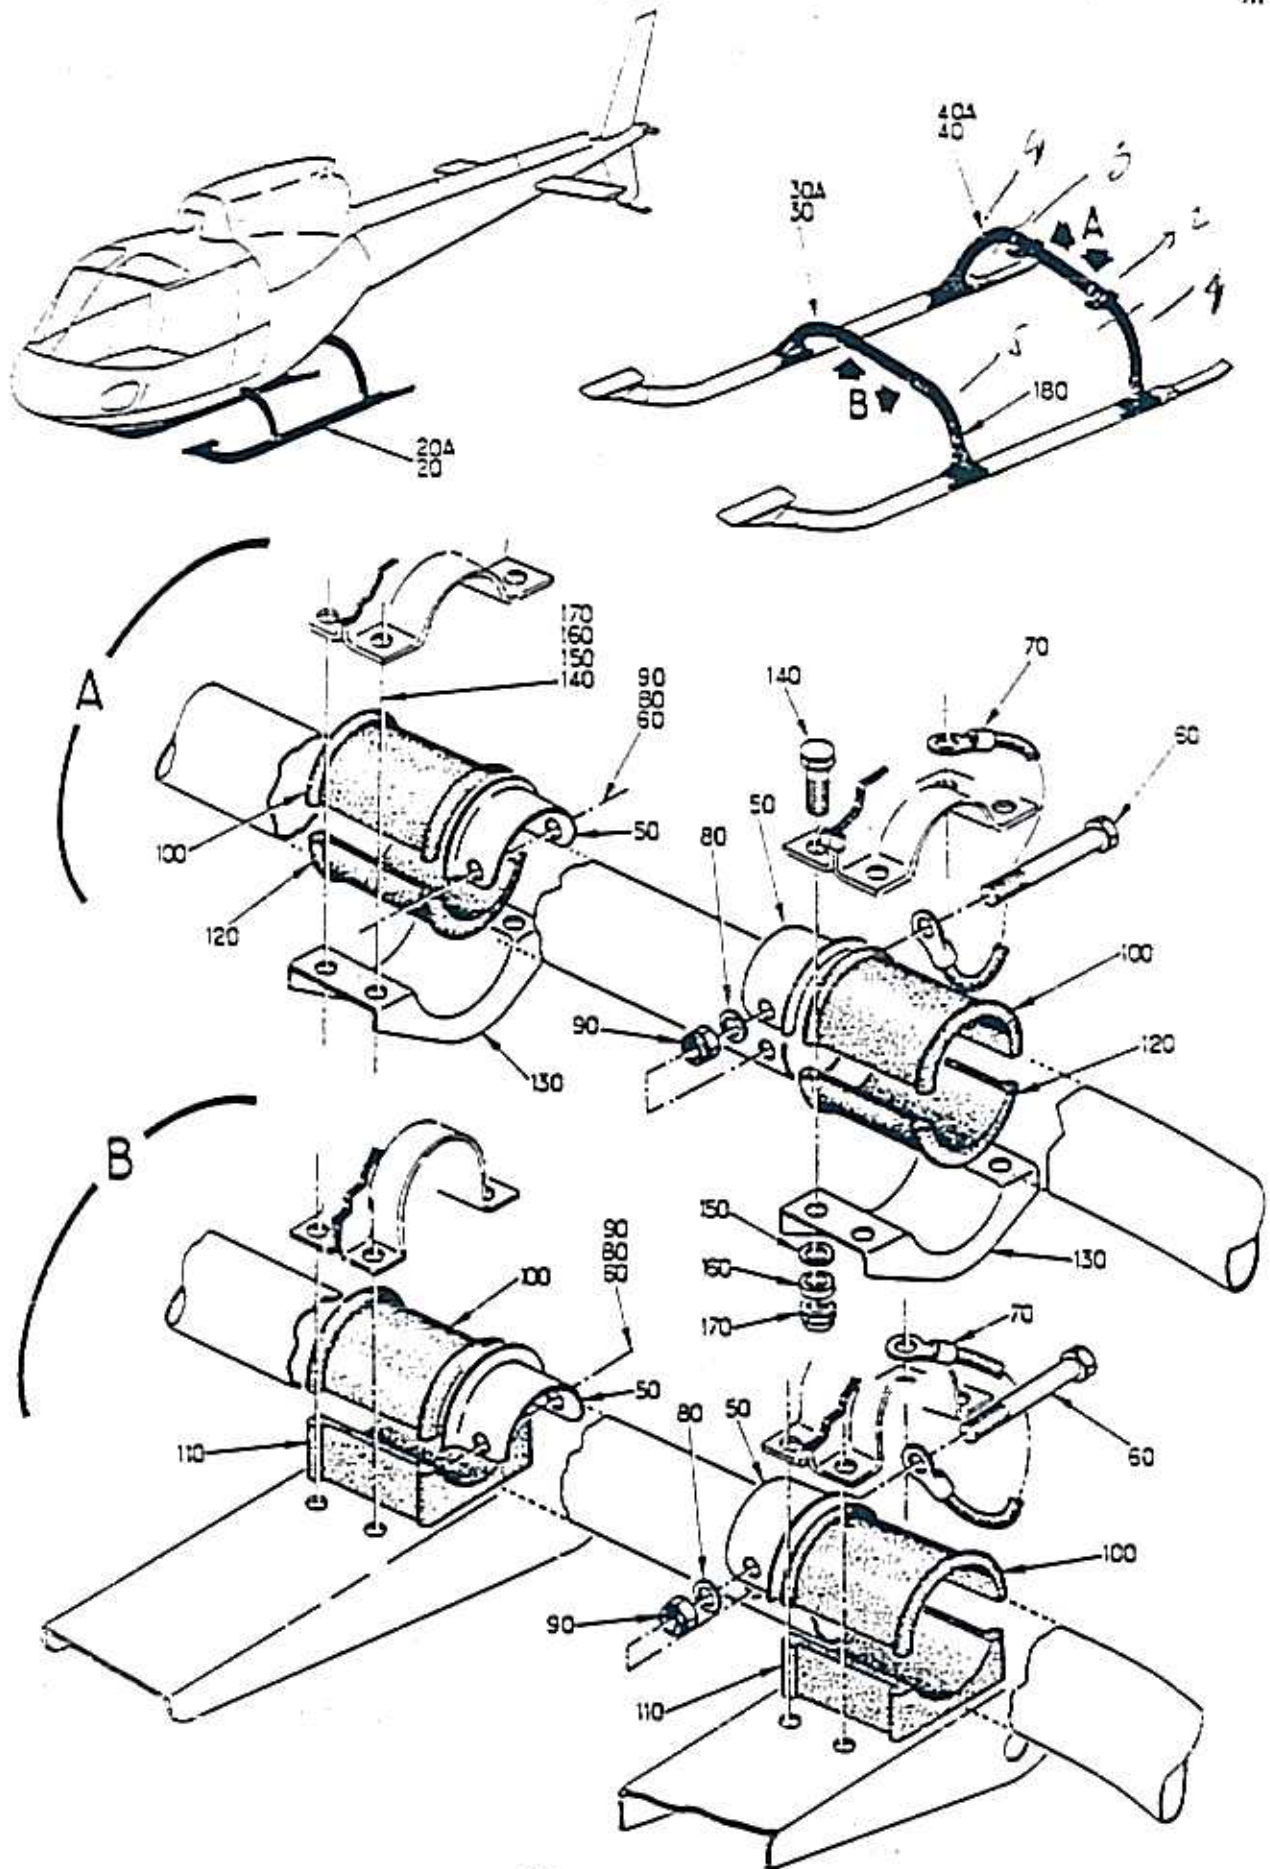
FIG.1  
INSTALLATION TRAIN RIGIDE  
RIGID LANDING GEAR INSTALLATION

4 - CRITERES DE REBUT DU PATIN DE L'ATTERISSEUR RIGIDE  
TRAIN HAUT ET TRAIN BAS - Fig. 1
