Direcção-Geral da Aviação Civil

**ACIDENTE COM A AERONAVE
CESSNA 150L, MATRÍCULA CS-APA
OCORRIDO NO AERÓDROMO DE SANTA CRUZ
EM 09-DEZEMBRO-1994**

RELATÓRIO Nº 21/ACCID/GPS/94

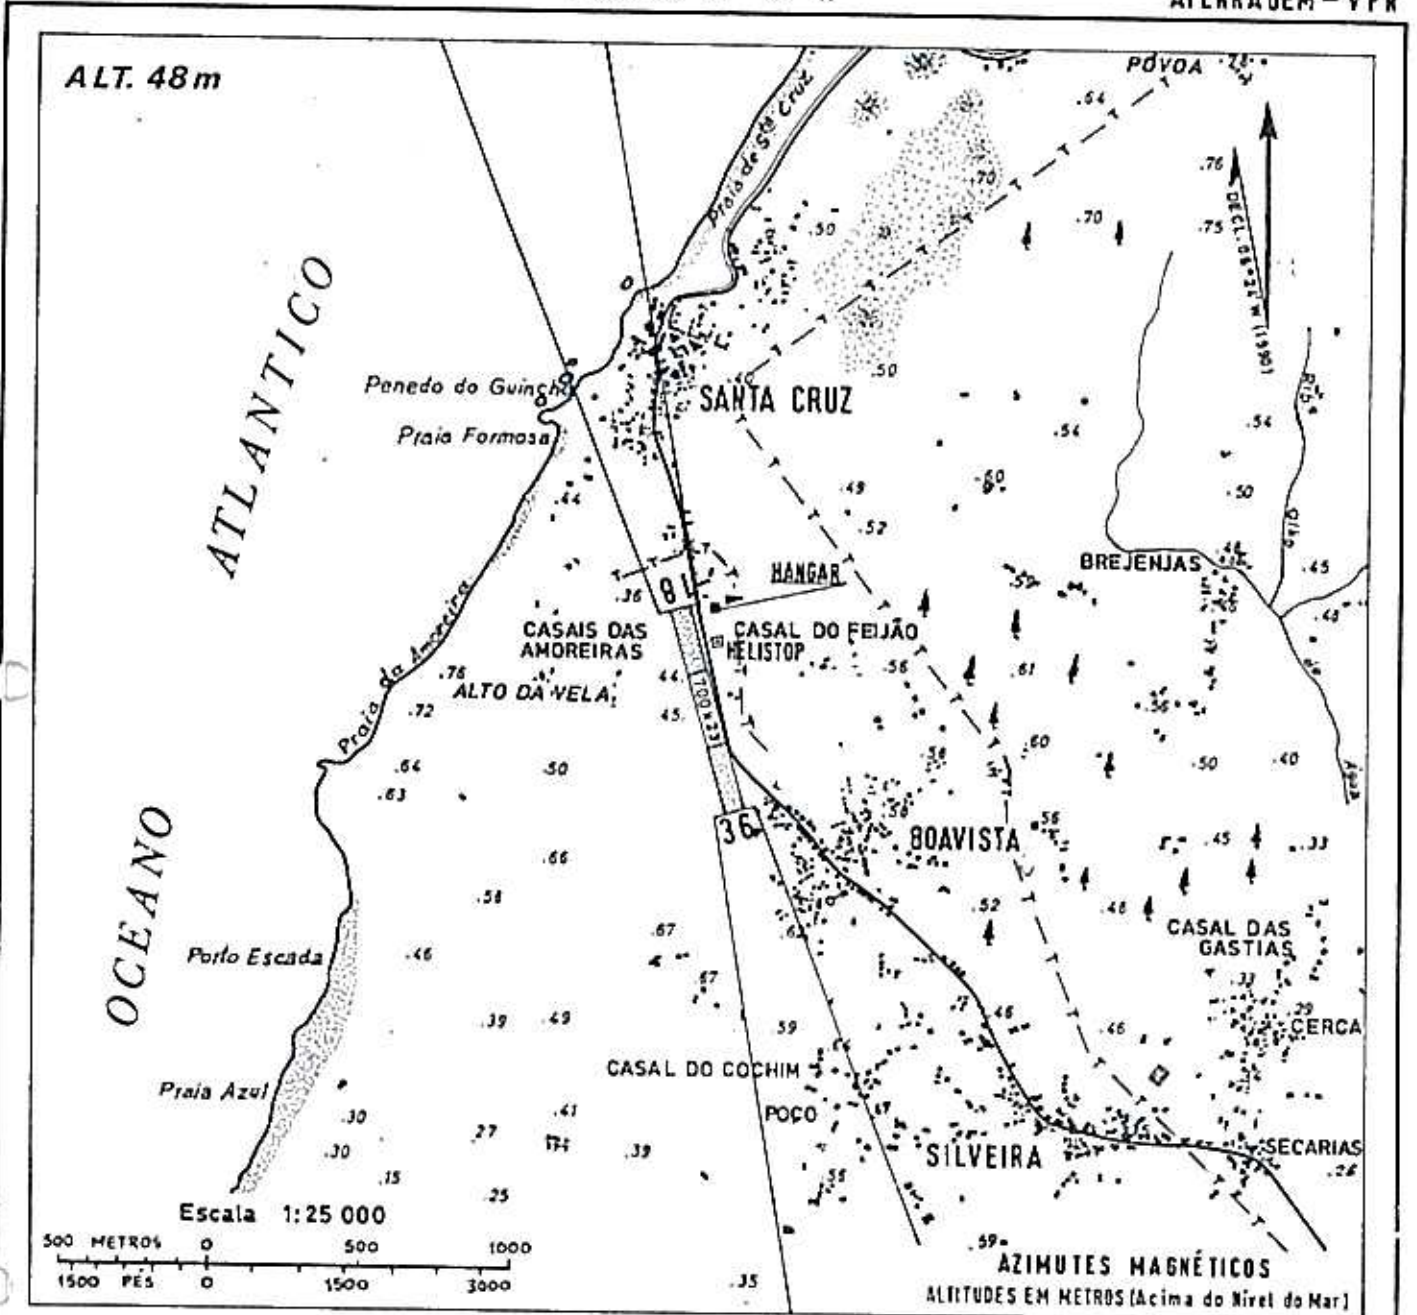
Pista 18-36

Ao pretender alinhar junto à marca de identificação da pista, constituída por um quadrado em cimento embutido no leito da pista não se apercebeu da existência de um buraco, provocado pela chuva caída recentemente.

A natureza do solo e a insuficiente drenagem da pista contribuíram para a sua rápida degradação após a ocorrência de chuvas intensas.
