## RELATÓRIO FINAL DE ACIDENTE

**JODEL DR 1051**

**F-PDMA**

**14 de Agosto de 2002**

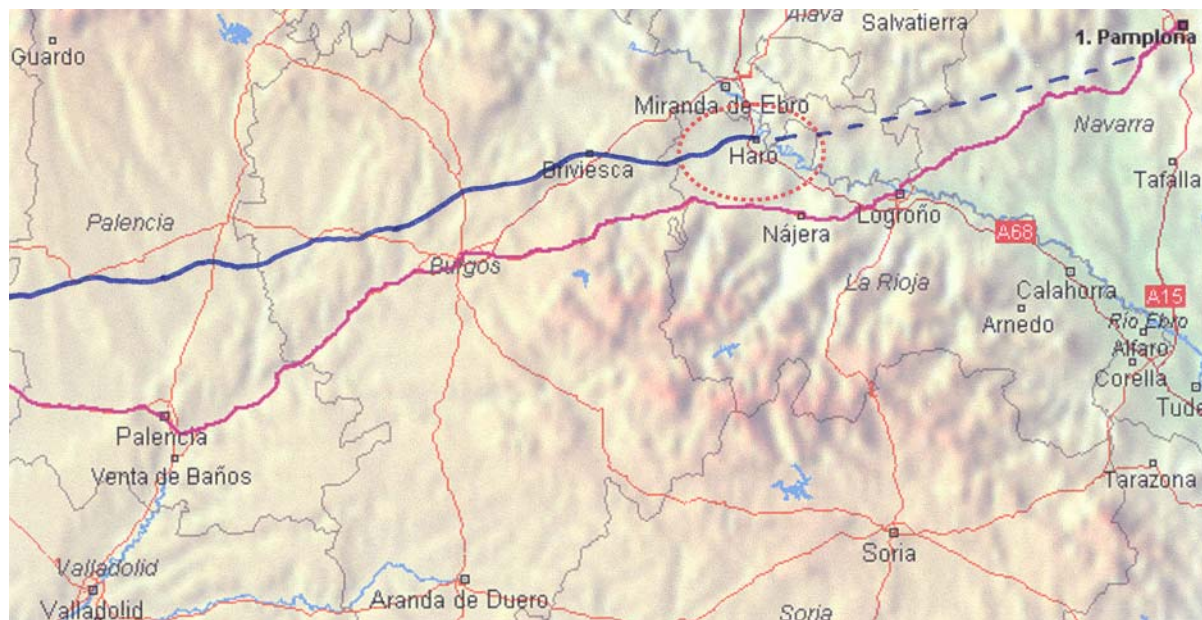
Figura Nº 3

indicando radial e distância DME<sup>4</sup>. O piloto referiu o nome de uma localidade (**HARO**) que não era considerada como ponto de reporte e não figura nas cartas aeronáuticas, só aparecendo nas cartas geográficas ou rodoviárias (*figura 3*). Apesar de várias insistências do controlador, o piloto não conseguiu referenciar a sua posição nos termos solicitados.
