RELATÓRIO FINAL DE ACIDENTE

ATA – AEROCONDOR
TRANSPORTES AÉREOS

PIPER PA-25 / 150

CS-ADT

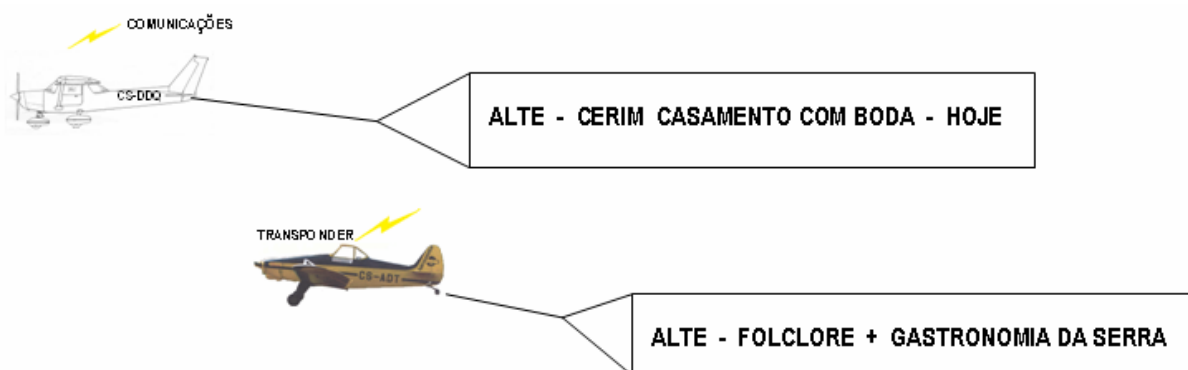
Por se tratar de um voo de grupo, o Serviço de Controlo de Tráfego Aéreo de Faro instruiu os pilotos no sentido de manterem um só “*transponder*” ligado (para evitar ecos conflituosos) e operarem como se de uma só aeronave se tratasse. Por isso os pilotos decidiram manter ligado o “*transponder*” do CS-ADT (que seguia em nº 2), enquanto o CS-DDQ mantinha as comunicações com o ATC.

Ambas as aeronaves voavam a baixa velocidade (60/65kts) e a baixa altitude (500’ o nº 1, ligeiramente mais baixo o nº 2).
