## RELATÓRIO FINAL DE ACIDENTE

**PIPER**  
**PA-32 RT-300T**

**G – BMEV**

RELATÓRIO Nº 26/ACCID/2002

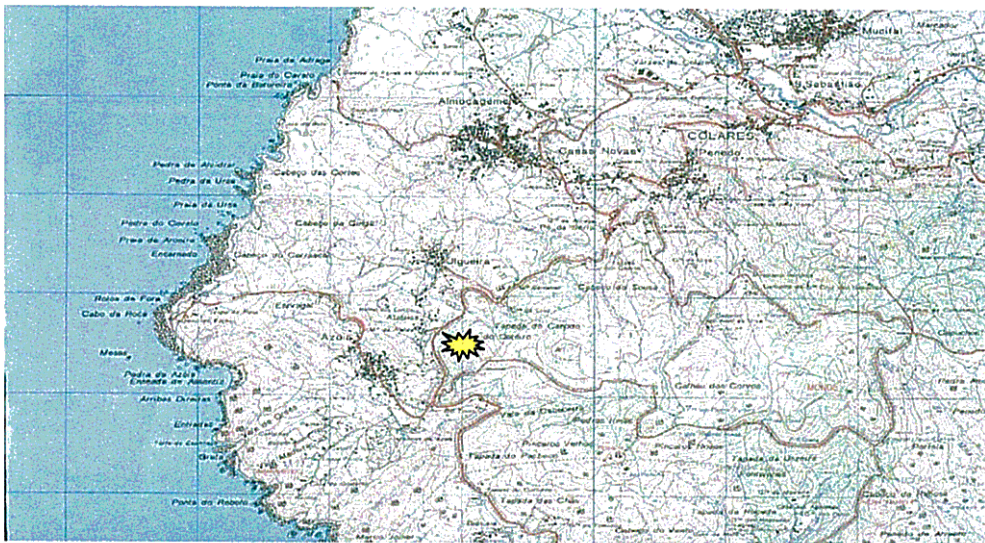
Localização dos destroços do G-BMEV

Esse contacto não foi efectuado porque um minuto depois, às 11:20:22, a aeronave colidiu com o solo da Serra de Sintra, nas coordenadas 38° 46' 31"N 009° 27' 45"W.<sup>4</sup>

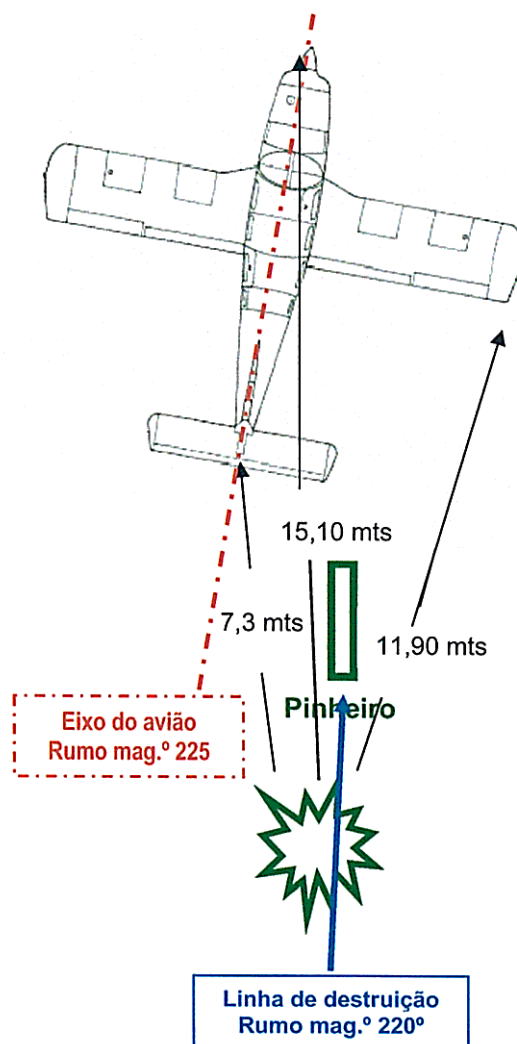
Diagrama dos destroços

O local do acidente situou-se, em terreno plano, ligeiramente inclinado para a direita, nas coordenadas geográficas 38° 46' 31"N 009° 27' 45"W e a 1280 pés de altitude. Após a colisão com o solo, a aeronave ficou direita e os destroços estavam agrupados, sem destaque de qualquer elemento principal. O eixo longitudinal do avião coincidia com a direcção magnética de 225°.

No trajecto, a aeronave derrubou um pinheiro, com 17 cm de diâmetro, cuja ramagem ficou sob a fuselagem.

A distância medida desde o coto do pinheiro cerceado pelo embate ao *spinner* do helicé foi de 15,10 metros

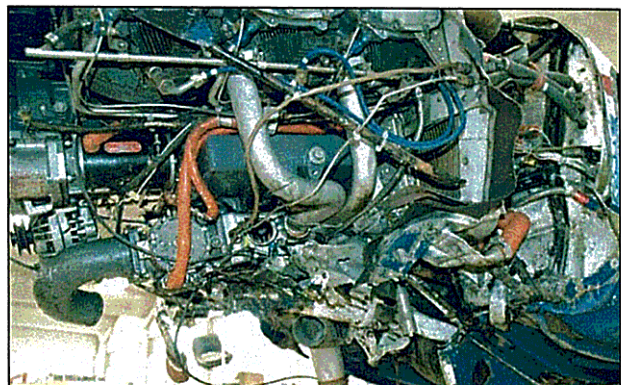
A peritagem ao motor foi efectuada em 12 de Julho 2002, por empresa certificada pelo INAC.

Foi verificado o estado das velas e dos diferenciais de pressão dos cilindros, de acordo com o TC SB 03-3 que revelaram valores normais, nomeadamente:

- Cilindro # 1 – 64 psi, velas superior e inferior em bom estado sem depósito de óleo;
- Cilindro # 2 – 68 psi, vela superior em bom estado e inferior em estado regular com depósito de óleo;
- Cilindro # 3 – 66 psi, velas superior e inferior em bom estado sem depósito de óleo;
- Cilindro # 4 – 64 psi, vela superior em bom estado e inferior em estado regular com depósito de óleo;
- Cilindro # 5 – 67 psi, velas superior e inferior em bom estado sem depósito de óleo;
- Cilindro # 6 – 74 psi, vela superior em bom estado e inferior em estado regular com depósito de óleo.

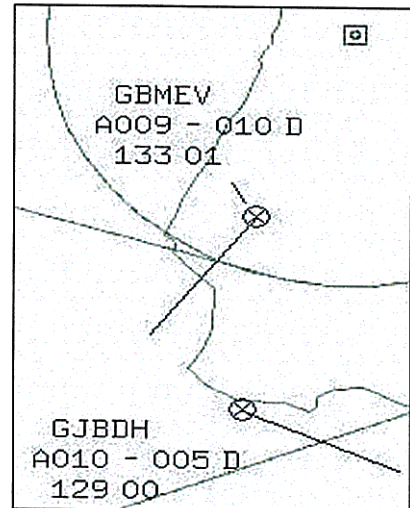
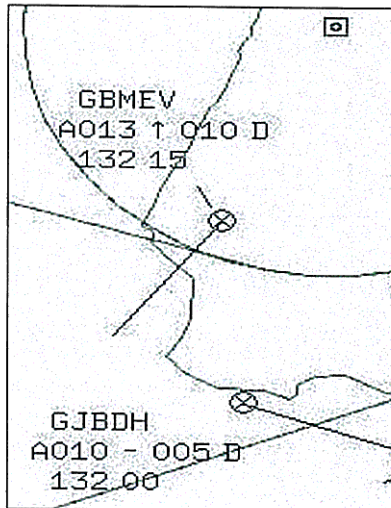
Dezassete segundos depois da última transmissão do G-BMEV (11:19:39) a imagem radar mostra a posição da aeronave a 900 pés com a mesma rota anterior, a dirigir-se para a linha de costa e a sua Vt era de 133 kt.

Trinta e dois segundos depois da última transmissão do G-BMEV (11:19:53) a imagem radar mostra a posição da aeronave a 1.300 pés com a mesma rota anterior e a Vt era de 132 kt.

A razão de subida calculada pela extrapolação de informação radar era de 1.500 pés / minuto porque a aeronave tinha subido 400 pés em 16 segundos o que representa 1.500 pés/minuto.

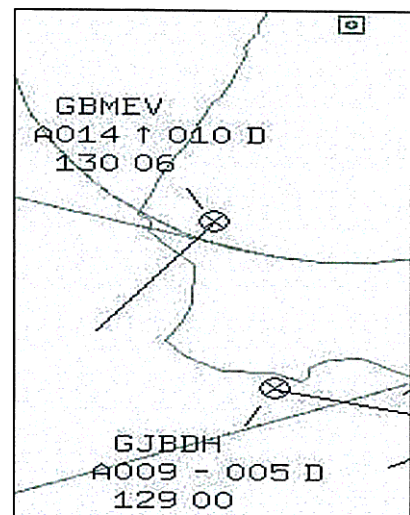
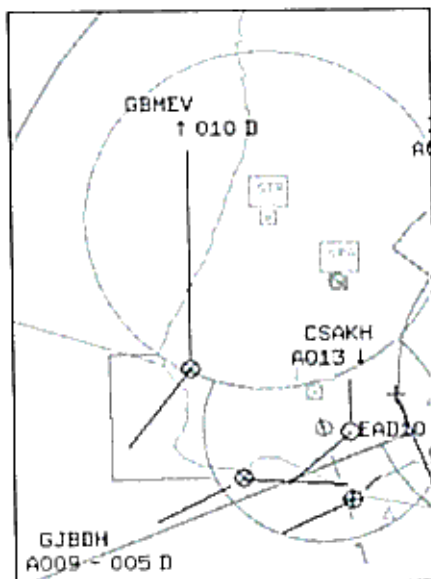
Quarenta e seis segundos depois da última transmissão do G-BMEV (11:20:08) a imagem radar mostra a posição da aeronave a 1.400 pés com a mesma rota anterior e a sua Vt era de 130 kt.

A razão de subida calculada pelo radar era agora de 600 pés / minuto.

Um minuto depois da última transmissão do G-BMEV (11:20:22) a imagem radar mostra a provável posição da aeronave mas sem indicações de altitude do Mode C do transponder.

Presume-se que tenha sido o momento do acidente porque no varrimento radar seguinte (7.9 segundos depois) já não aparece a informação sobre o G-BMEV.

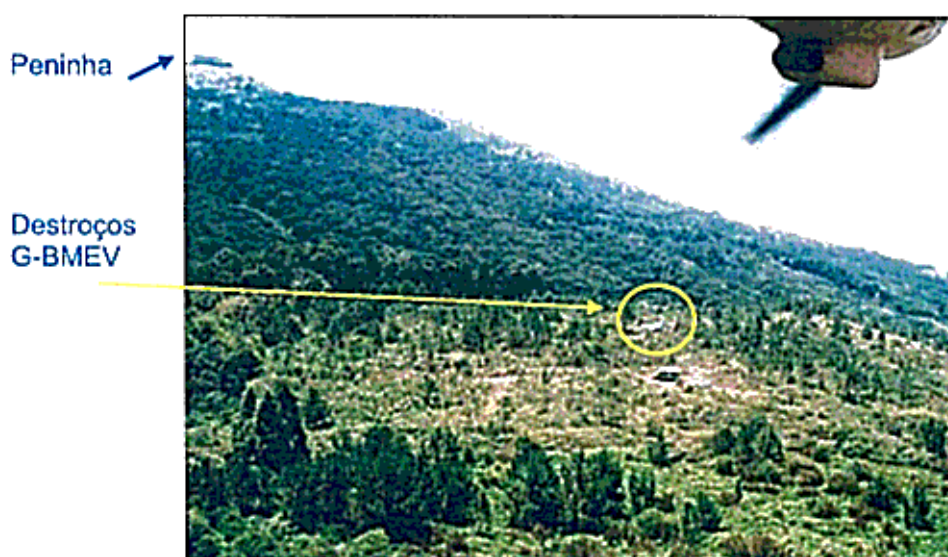
O terreno no local da colisão com o solo é praticamente plano, ligeiramente inclinado para o lado direito da trajectória pós-impacto e situa-se a 1 280 pés de altura.

Desde o ponto mais alto nas imediações até ao local onde ficaram imobilizados os destroços, calculámos o desnível do terreno que revelou uma inclinação média de 4,6°, considerando a diferença de cota de 25 metros numa distância de 310 metros.

Extrapolado este resultado com o melhor ângulo de planeio para uma descida sem motor, admitimos que o G-BMEV sobrevoou o cume a cerca de 50 pés de altura.

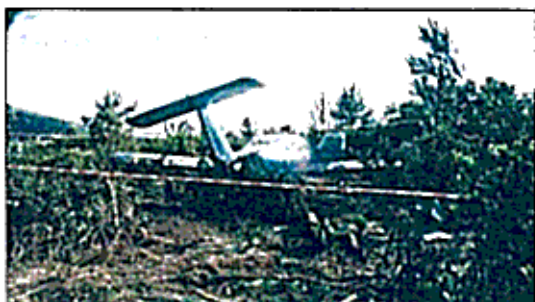
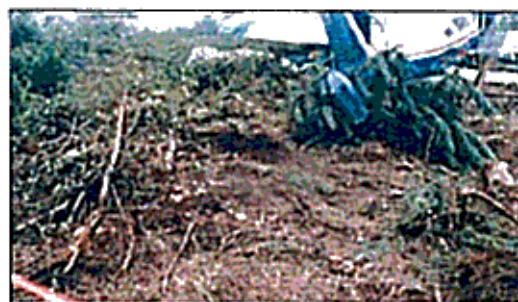
A aeronave foi encontrada na posição direita, conforme figuras abaixo, e os destroços estavam agrupados no local, não se tendo destacado ou separado qualquer superfície de controlo ou componente principal da aeronave.

Verificou-se que o primeiro impacto da aeronave foi num pinheiro cuja altura se admite com 3,5 metros devido ao diâmetro do tronco (17 centímetros) e à comparação com os outros pinheiros no local.

A aeronave arrastou-se pelo solo e sobre o tronco do pinheiro entretanto derrubado, tendo-se imobilizado a 15,10 metros de distância (medida desde o spinner do hélice até à base do pinheiro), conforme diagrama da página seguinte.

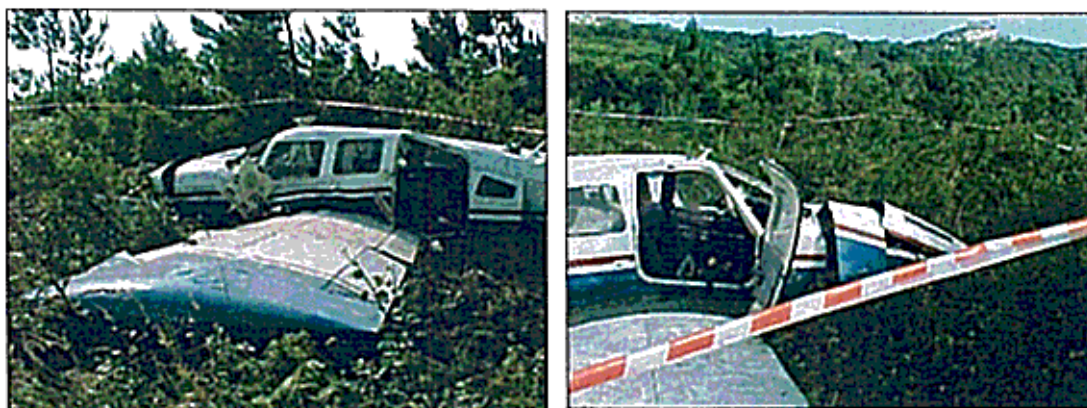
No caso em análise, a aeronave apresentou danos significativos na asa esquerda e na parte inferior da fuselagem mas não se verificou qualquer separação de componente significativo da sua estrutura.

Por outro lado, sabemos que a primeira colisão se verificou num pinheiro onde, admitimos, ter sido dissipada significativa energia mecânica, porque a aeronave percorreu menos de 15 metros na horizontal.

Tais danos e deformações foram provocados por material duro e escorregamento no local do impacto, nomeadamente, o tronco e os ramos do pinheiro que foi atingido.

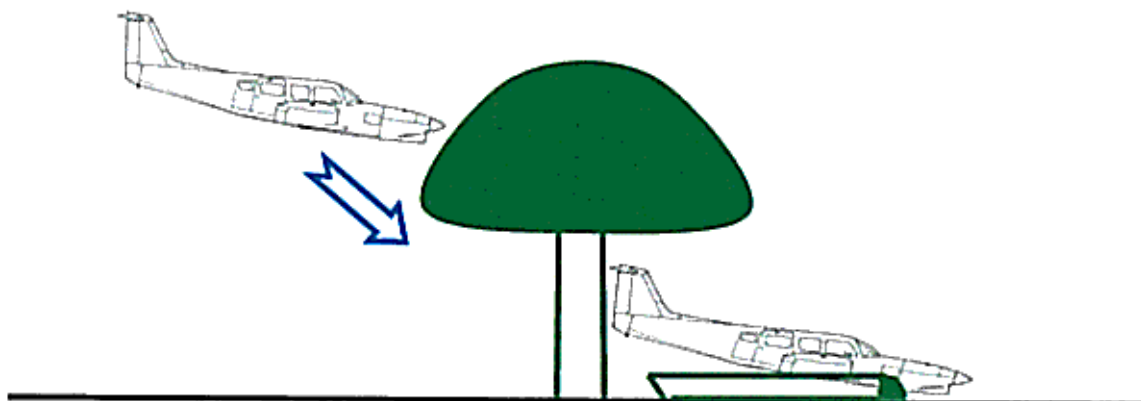
Ou seja, pelos indícios recolhidos concluímos que a colisão com o solo tenha ocorrido a baixa velocidade e a elevado ângulo de impacto, o que poderá inferir como hipótese muito provável de a colisão com o solo ter sido precedida de perda aerodinâmica, de asas direitas, antes do impacto.

Assim sendo, admitimos que o primeiro impacto tenha sido na copa do pinheiro com elevada razão de descida, seguida de colisão com a parte inferior do motor no solo, imobilizando-se poucos metros à frente.

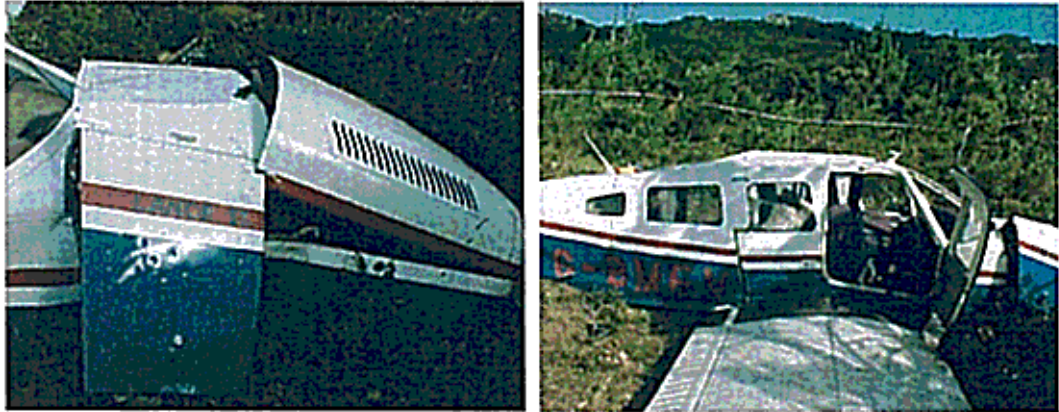
Por outro lado, a maioria dos danos foram localizados na parte inferior da fuselagem, zona inferior do motor e na asa esquerda, conforme figuras seguintes:

As deformações na parte superior da fuselagem e cobertura do motor indiciam também que a colisão com o solo se verificou com elevada razão de descida e o facto de o tronco do pinheiro ter sido arrastado sob a fuselagem sustenta a hipótese acima referida.

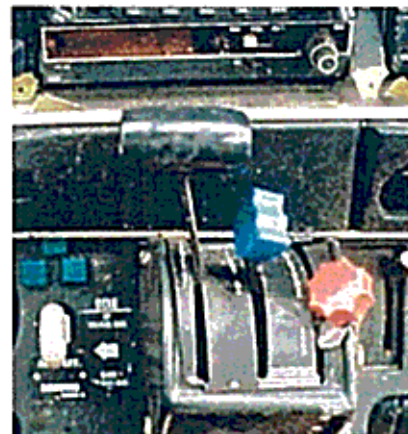
A alavanca do trem estava na posição UP.

A alavanca das persianas do motor foi encontrada na posição fechada.

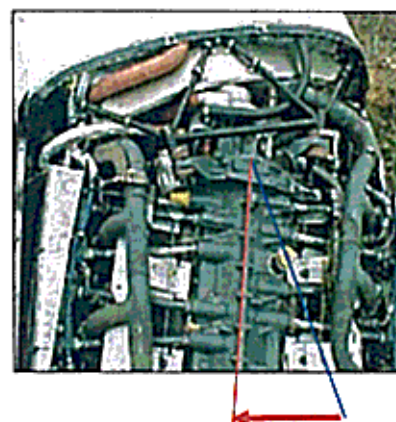
O motor do G-BMEV era um Lycoming TIO-540-S1AD de 6 cilindros, S/N L-3585-61 A, reinstalado em 12 de Junho de 2002 (três semanas antes do acidente), após inspecção e reparação de fuga de óleo nos cilindros.

Na análise dos destroços, verificou-se que o estado geral de conservação e limpeza do motor era bom e, na parte superior não foram detectados danos ou fracturas.

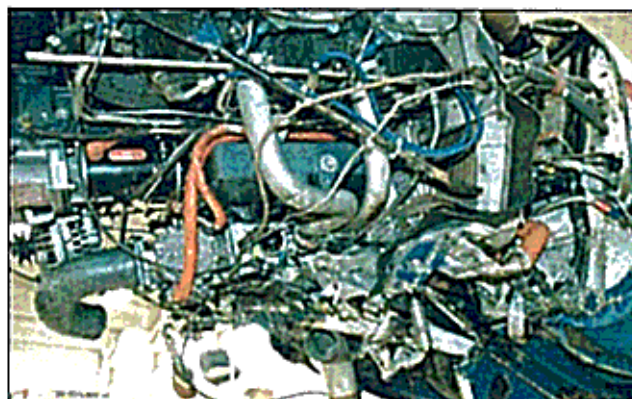
Também se verificou uma torção angular horizontal do motor produzida pelo impacto no solo.

A parte inferior estava muito danificada pelo impacto no solo.

O teste inicial revelou que o veio do motor rodava normalmente, sem indicações de irregularidade, eliminando a possibilidade de fractura interna ou gripagem do motor.

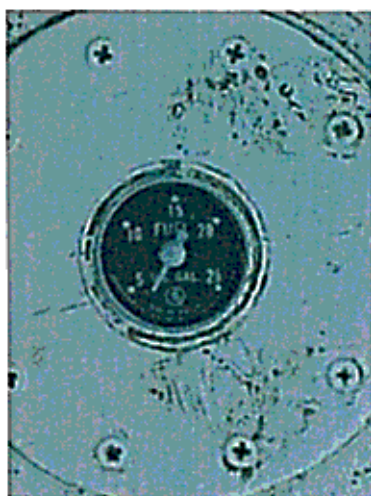
Na aeronave, a selectora de combustível foi encontrada numa posição intermédia entre *LEFT* e *RIGHT* e o interruptor da bomba eléctrica de combustível foi encontrado na posição *OFF*.

Verificou-se ainda que os depósitos da asa direita tinham cerca de 60 litros de combustível Avgás 100LL e que os depósitos da asa esquerda apenas continham apenas cerca de 2 litros.
