**MINISTÉRIO DAS OBRAS PÚBLICAS, TRANSPORTES E COMUNICAÇÕES**  
**GABINETE DE PREVENÇÃO E INVESTIGAÇÃO DE ACIDENTES COM AERONAVES**  
**GPIAA**

## **RELATÓRIO FINAL DE INCIDENTE**

**SOCATA TB 200 GT**

**CS-DEL**

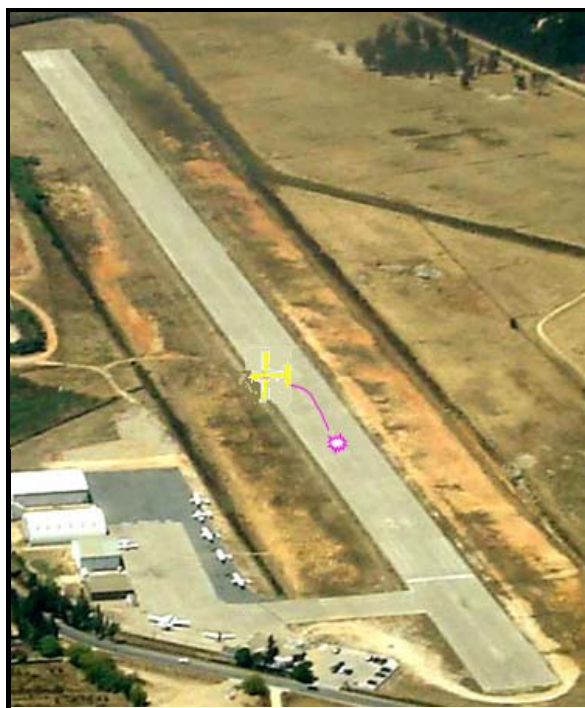
A aterragem foi dura, com o trem principal, e a aeronave saltou novamente para o ar. O piloto tentou corrigir a trajectória, metendo o nariz em baixo, mas acabou por embater violentamente na pista com a roda do trem de nariz, o pneu da roda de nariz reventou e o hélice contactou três vezes com o asfalto, antes da paragem do motor.
