RELATÓRIO FINAL DE ACIDENTE

Aeronave Ligeira
DE HAVILLAND CANADA
DHC-1 CHIPMUNK
do
Aeroclube de Portugal

G-OACP

RELATÓRIO Nº 38/ACCID/2004

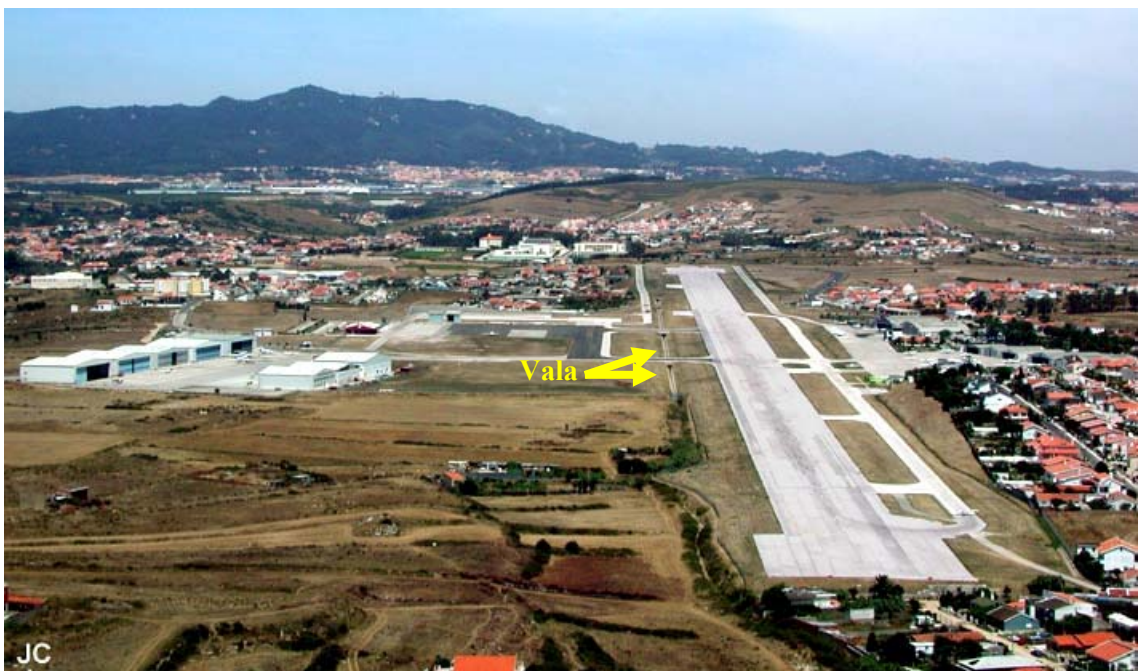
O aeródromo de Cascais, localizado em Tires, é um aeródromo municipal, certificado, com uma pista asfaltada de 1.190 metros de comprimento e uma largura de 30 metros, orientada a 174°/354° (QFU 17/35), com um declive de 1%. Tem Torre de Controlo, e está equipado com um NDB e um VOR.

Do lado Oeste da pista, existe uma vala destinada regular o caudal de uma ribeira e ao escoamento de águas pluviais.

Pela proximidade desta vala à pista, e as contingências inerentes às manobras de aeronaves na aterragem e descolagem na pista do Aeródromo Municipal de Cascais, este fosso constitui obstáculo e é potenciador de perigo para a aviação que usa este aeródromo, tendo sido cenário de diversos acidentes com danos avultados nas aeronaves envolvidas.
