**GABINETE DE PREVENÇÃO E INVESTIGAÇÃO DE ACIDENTES COM AERONAVES
GPIAA**

RELATÓRIO FINAL DE ACIDENTE

SAULNIER MS 893A

D-EKCD

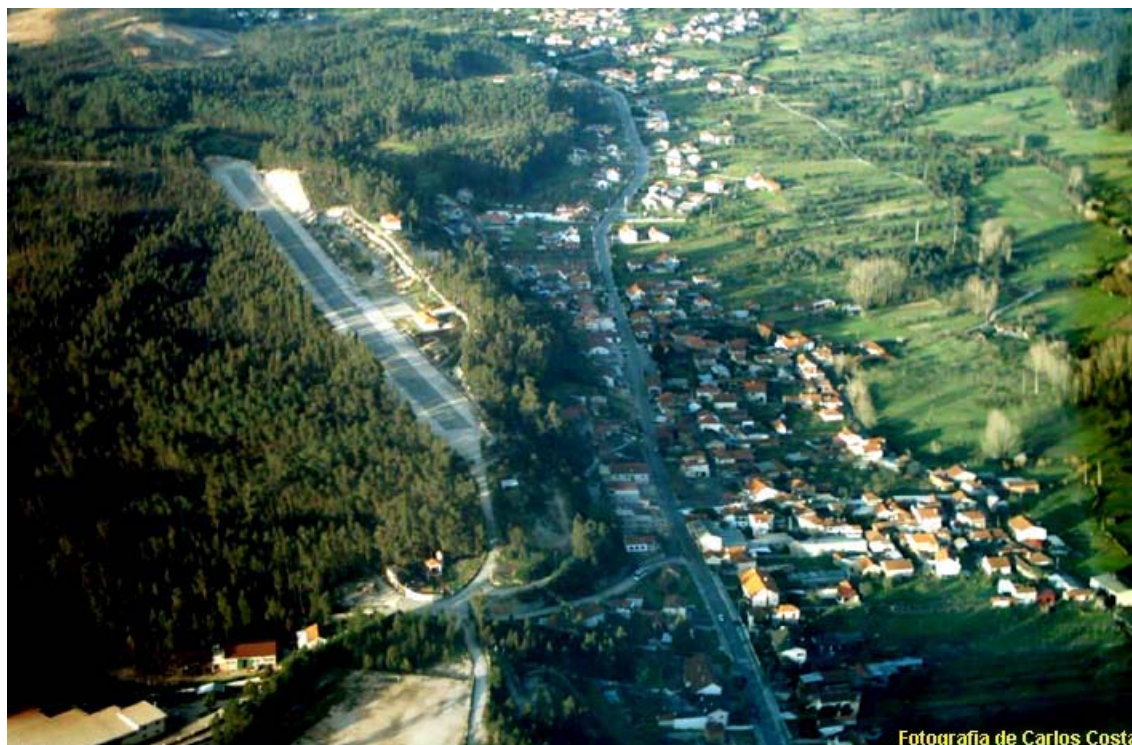
A pista de Mortágua está localizada a N 40° 25, 44' W 008° 13, 91', a 570 pés de altitude. A pista, asfaltada, tem os QFUs 17/35, um comprimento de 600 metros e uma largura de 15 metros. Está rodeada de eucaliptos altos a Oeste, Este e a Norte.
