**MINISTÉRIO DAS OBRAS PÚBLICAS, TRANSPORTES E COMUNICAÇÕES**  
**GABINETE DE PREVENÇÃO E INVESTIGAÇÃO DE ACIDENTES COM AERONAVES**  
GPIAA

**RELATÓRIO FINAL DE ACIDENTE**

**CS-UJT**

**RELATÓRIO N.º 33/ACCID/04**

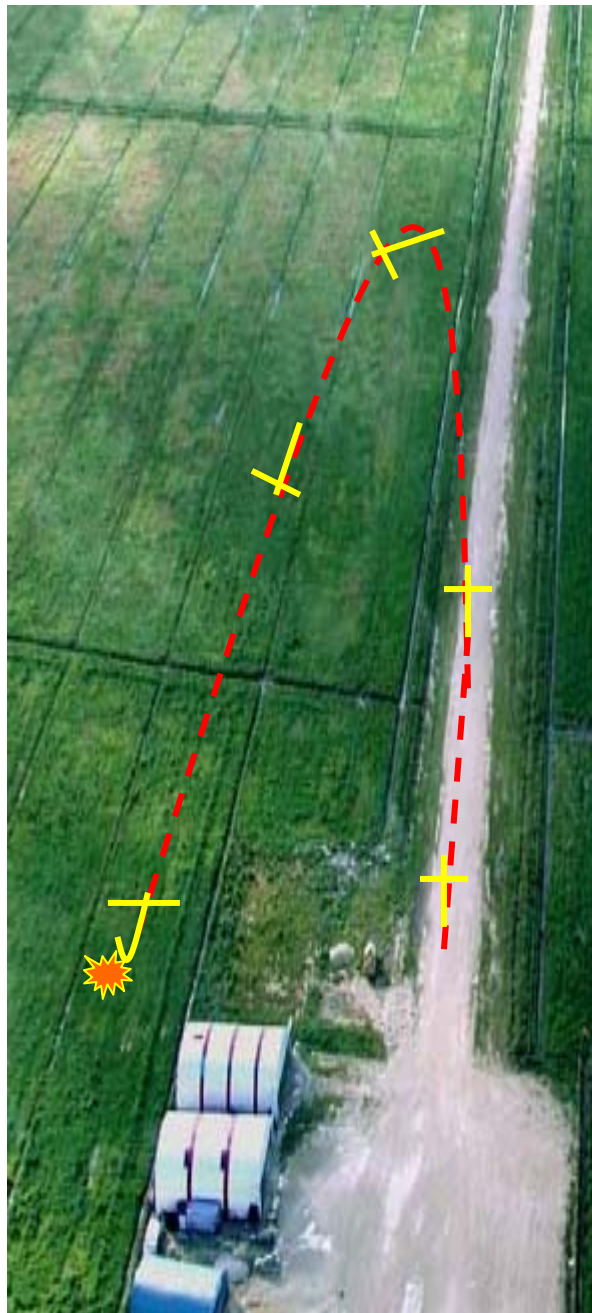
A aeronave colidiu com o solo numa atitude de nariz e asa esquerda em baixo, rodou de novo 180° sobre si e imobilizou-se no mesmo sentido da descolagem, num terreno adjacente à pista, cerca de 90 metros distante da sua berma.

Por efeito da dinâmica da colisão, a estrutura tubular do ultraleve dobrou-se em “V” e o estabilizador vertical tocou no hélice que

ainda rodava – o motor continuou a funcionar mesmo após o embate –, destruindo as suas três pás.
