GABINETE DE PREVENÇÃO E INVESTIGAÇÃO DE ACIDENTES COM AERONAVES

RELATÓRIO DO ACIDENTE COM UMA AERONAVE
ULTRALEVE, PARTICULAR,
MARCA **MORAGÓN**, MODELO **M-1**, REGISTO
CS - UMS
OCORRIDO EM MOUCHÃO, MUGE
EM 06 DE AGOSTO DE 2004

RELATÓRIO N.º 29/ACCID/2004

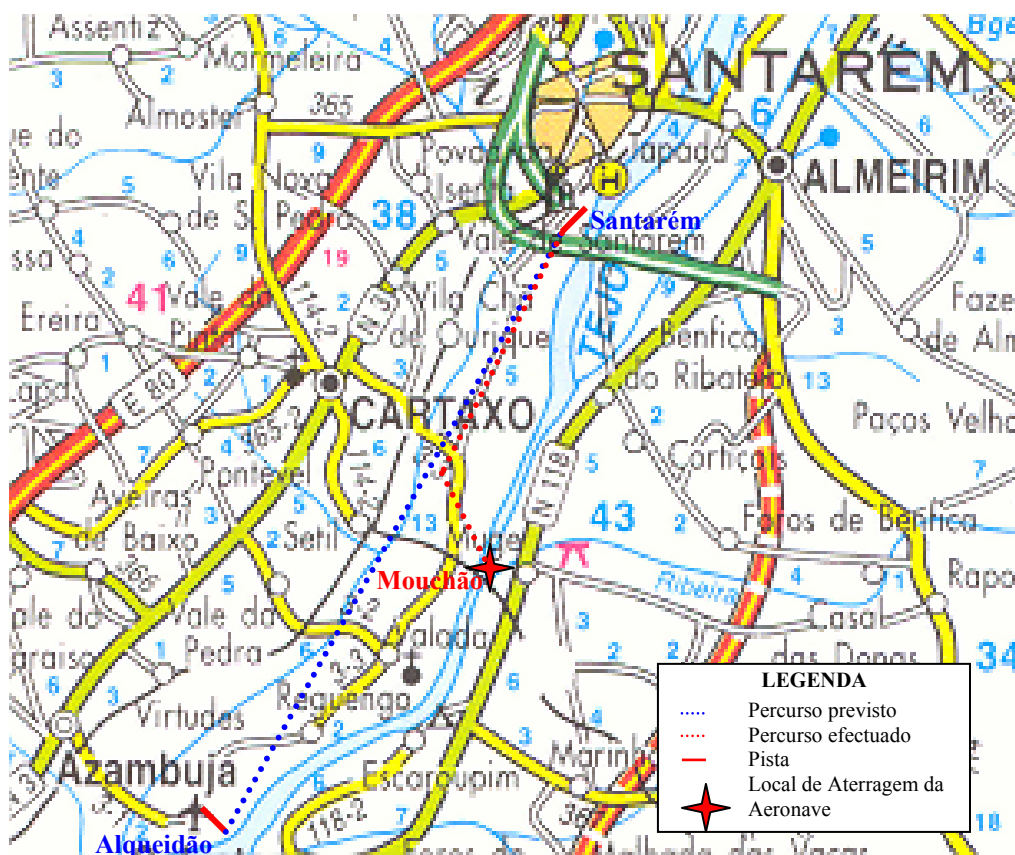
Figura Nº 1

- 1.1.1 A aeronave ultraleve motorizada de marca MORAGÓN, modelo M-1, com o registo CS-UMS, descolou do aeródromo de Santarém (LPSR) pelas 12:20 horas UTC, levando a bordo um piloto e um passageiro.
- 1.1.2 Era intenção do piloto efectuar um voo de viagem de recreio com destino à pista particular de Alqueidão, situada a cerca de 25 minutos de voo, local de estacionamento habitual da aeronave (*figura nº 1*).
