GABINETE DE PREVENÇÃO E INVESTIGAÇÃO DE ACIDENTES COM AERONAVES

RELATÓRIO DO ACIDENTE COM UMA AERONAVE DA OMNI,  
MARCA **CANADAIR**, MODELO **CL 215**, REGISTO

OCORRIDO NA BARRAGEM DE AGUIEIRA  
EM 09 DE JULHO DE 2004

**RELATÓRIO Nº 23/ACCID/2004**

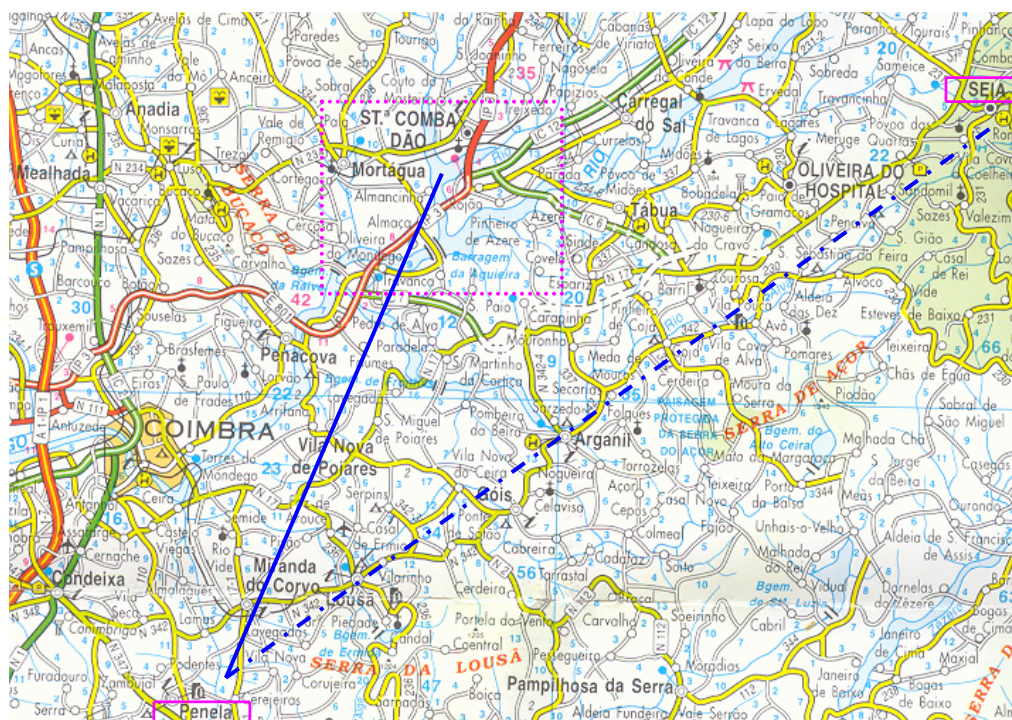
Figura Nº 1

1.1.2 Descolou da sua base, juntamente com outra aeronave semelhante (A1), cerca das 17:25 horas UTC e dirigiu-se para a área do fogo para efectuar um reconhecimento da zona e avaliar da situação vigente, antes de prosseguir para o lugar de abastecimento de água (*scoop*), na albufeira da barragem de Agueira, próximo de Santa Comba Dão (*figuras 1 e 2*).

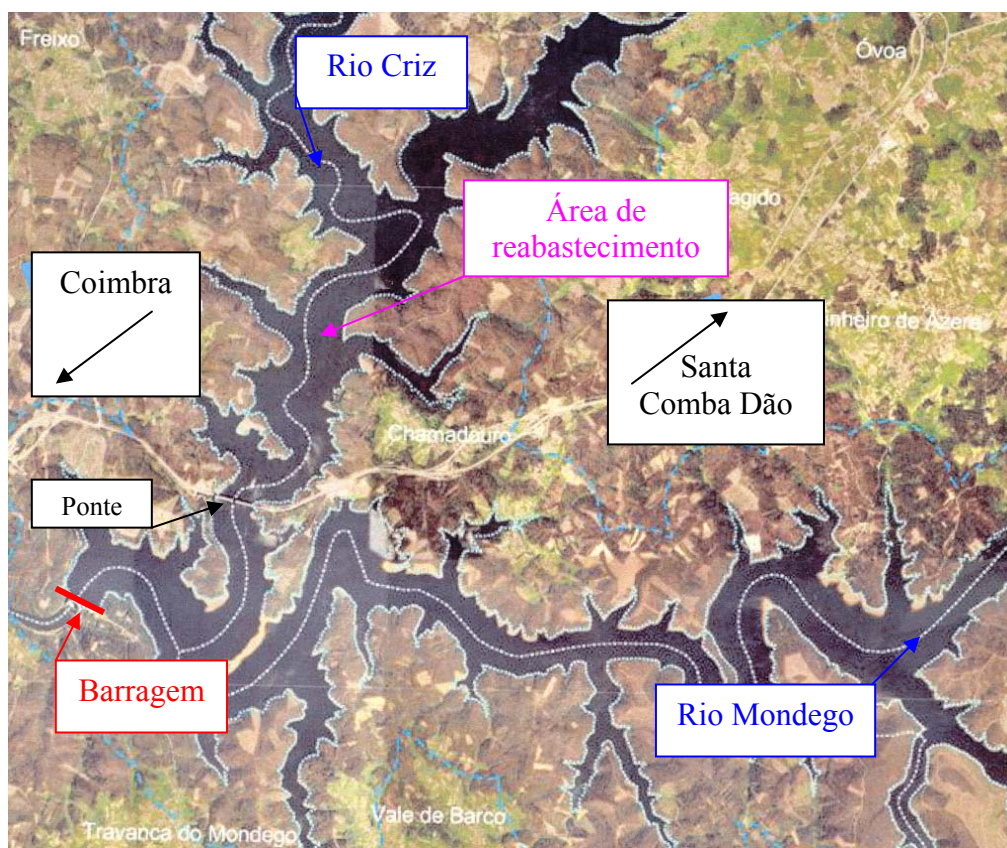
Figura Nº 2

- 1.10.1 A zona de reabastecimento de aeronaves para ataque ao fogo nº 26 encontra-se situada na albufera da barragem da Aguieira (*figura nº 2*), na bacia hidrográfica do rio Mondego, com ponto de referência na respectiva
