MINISTÉRIO DAS OBRAS PÚBLICAS, TRANSPORTES E COMUNICAÇÕES  
GABINETE DE PREVENÇÃO E INVESTIGAÇÃO DE ACIDENTES COM AERONAVES

RELATÓRIO DO ACIDENTE COM UMA AERONAVE  
DA AVITRATA,  
MARCA **PIPER**, MODELO **PA 36-375**, REGISTO  
**CS - AZU**  
OCORRIDO EM SAMORA CORREIA  
EM 15 DE JUNHO DE 2004

**RELATÓRIO FINAL N° 17 / ACCID / 2004**

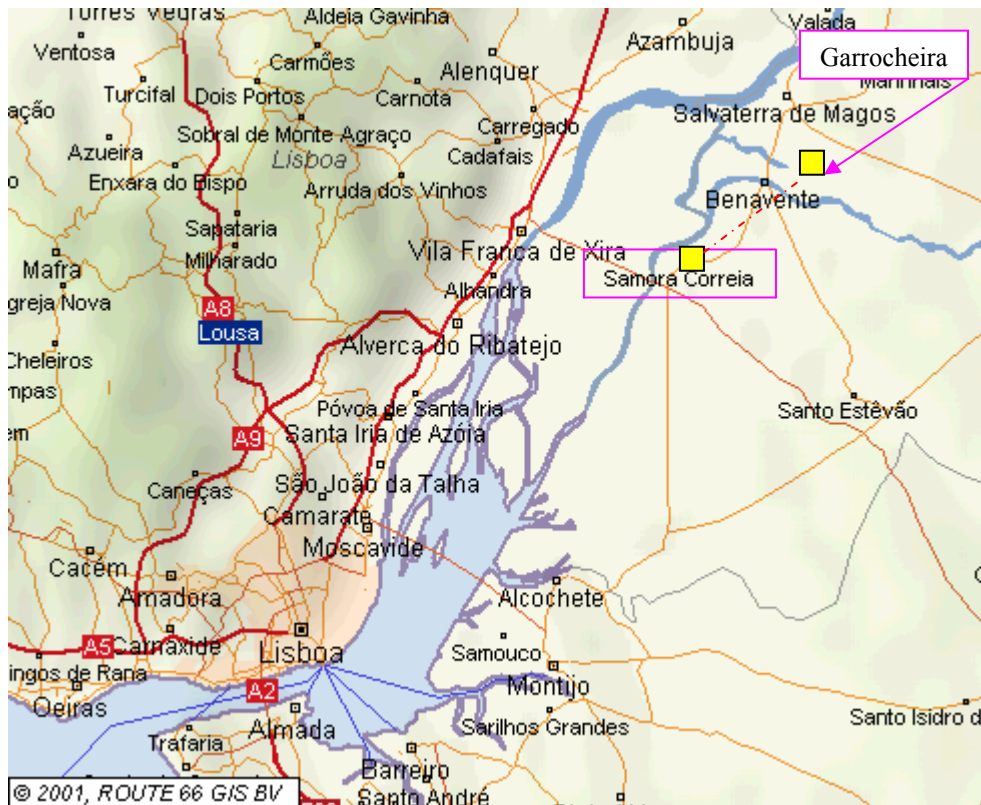
Figura Nº 1

Por ser o aeródromo mais próximo do local, foi a aeronave despachada em voo de posição da sua base em “Garrocheira” (Benavente) para o aeródromo de Porto Alto, também conhecido como “Pista Agrícola de Samora Correia”, onde seria abastecida com o produto químico e iniciaria a missão planeada (*figura nº 1*).
