GABINETE DE PREVENÇÃO E INVESTIGAÇÃO DE ACIDENTES COM AERONAVES
(GPIAA)

RELATÓRIO DO ACIDENTE COM O DIRIGÍVEL
AEROS 40B SKYDRAGON
DA
AIRSHIP MANAGEMENT SERVICES EUROPE
MATRICULA N820AG
OCORRIDO NO AERÓDROMO DE ESPINHO
EM 12 DE JUNHO DE 2004

RELATÓRIO N° 15/ACCID/2004

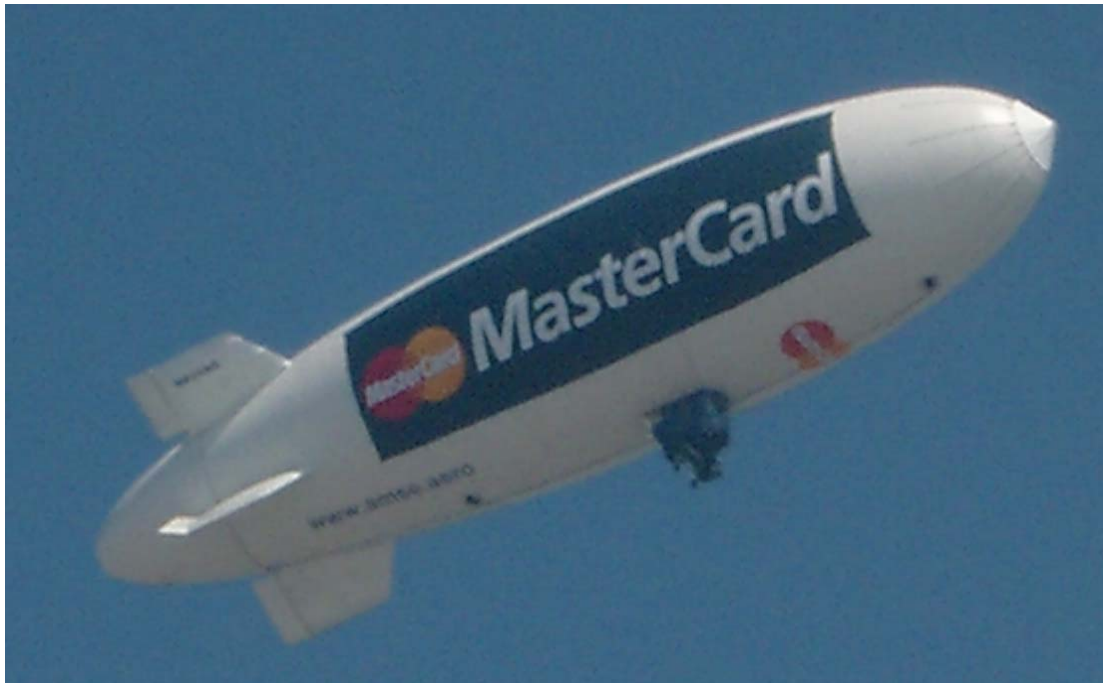
O dirigível AEROS modelo 40B SKYDRAGON, com a matrícula N820AG,

descolou do Aeródromo de Espinho pelas 14:00 horas¹, levando a bordo o piloto e um passageiro, operador de câmara de televisão, para um voo de trabalho aéreo com a duração prevista de 5:00 horas.

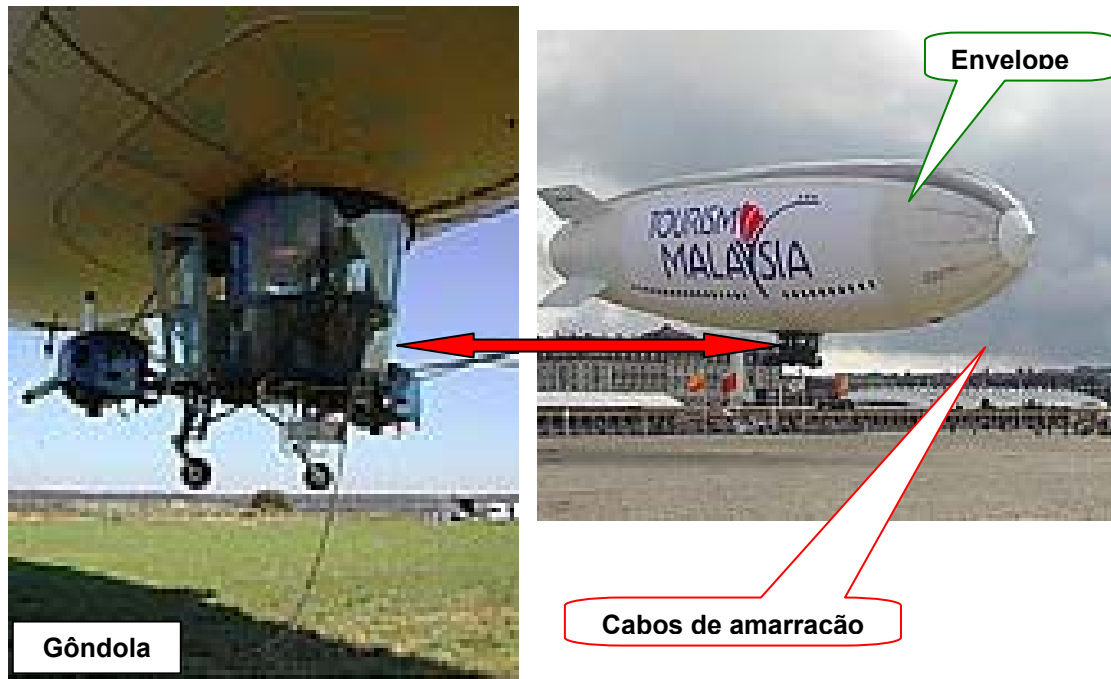
Da gôndola do dirigível, colocada a cerca de 17 metros do nariz do *envelope*,

o piloto não se apercebeu da aproximação da frente da aeronave ao mastro de amarração, devido ao nevoeiro cerrado, e a tripulação de terra só avistou o aparelho quando este estava muito próximo do mastro.

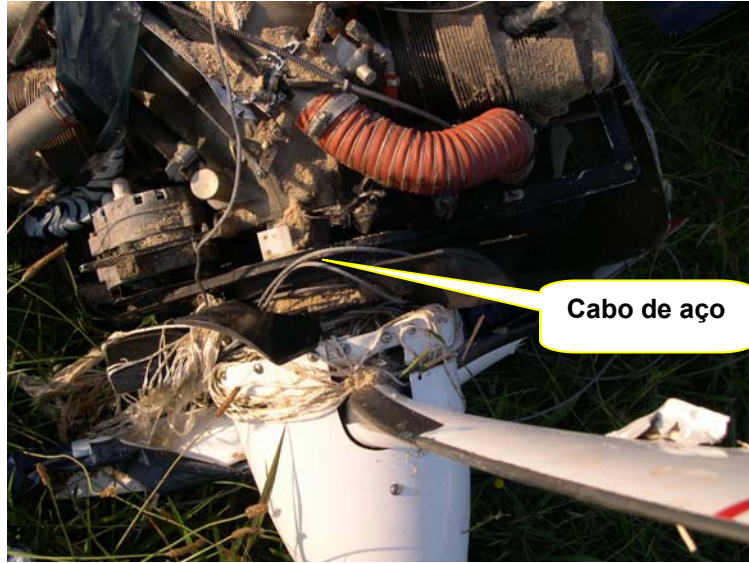
Alertado pela tripulação de terra do novo obstáculo, o piloto voltou à esquerda e desviou a aeronave, com o motor direito parado e perdendo altitude devido à fuga de hélio, em direcção à praia para aí tentar uma aterragem de emergência.

O dirigível despenhou-se no mar, afundando-se a cerca de 150 metros da costa.
