MINISTÉRIO DAS OBRAS PÚBLICAS, TRANSPORTES E COMUNICAÇÕES
GABINETE DE PREVENÇÃO E INVESTIGAÇÃO DE ACIDENTES COM AERONAVES
(G.P.I.A.A.)

RELATÓRIO DO ACIDENTE COM
UMA AERONAVE PRIVADA, EXPERIMENTAL,
MARCA **ROTORWAY**, MODELO **EXECUT 162F**, REGISTO
CS - XHC
OCORRIDO EM BENAVENTE
EM 28 DE FEVEREIRO DE 2004

RELATÓRIO FINAL N.º 10/ACCID/2004

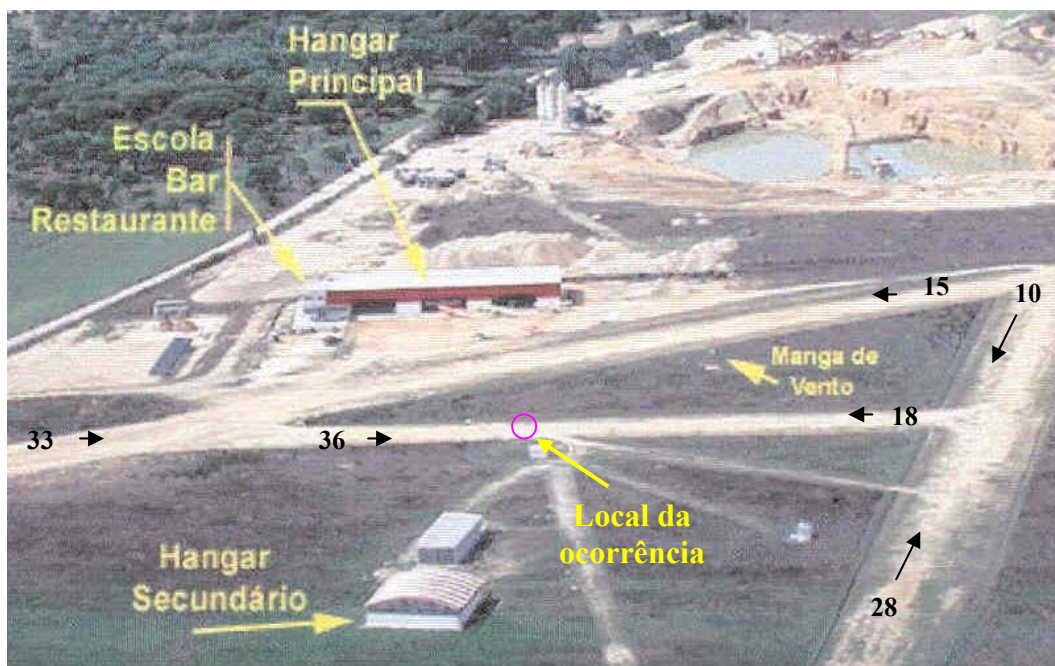
Figura Nº 2

O aeródromo de Benavente (*figura nº 2*) fica situado a sul da vila com o mesmo nome (cerca de 8 kms), é uma infra-estrutura privada com três faixas de aterragem em saibro compactado, sem marcas de pista e sem serviços de emergência no local.
