GABINETE DE PREVENÇÃO E INVESTIGAÇÃO DE ACIDENTES COM AERONAVES

RELATÓRIO DO ACIDENTE COM O
AVIÃO DA AEROCONDOR,
CESSNA, MODELO 152, REGISTO
CS – DDW
OCORRIDO NO AERÓDROMO
MUNICIPAL DE CASCAIS
EM 11 DE JANEIRO DE 2004

RELATÓRIO FINAL N.º 05 / ACCID / 2004

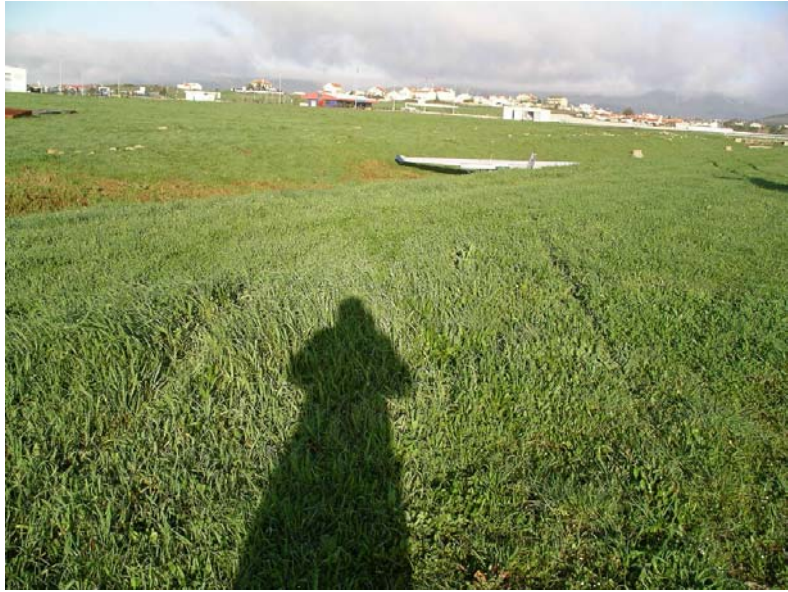
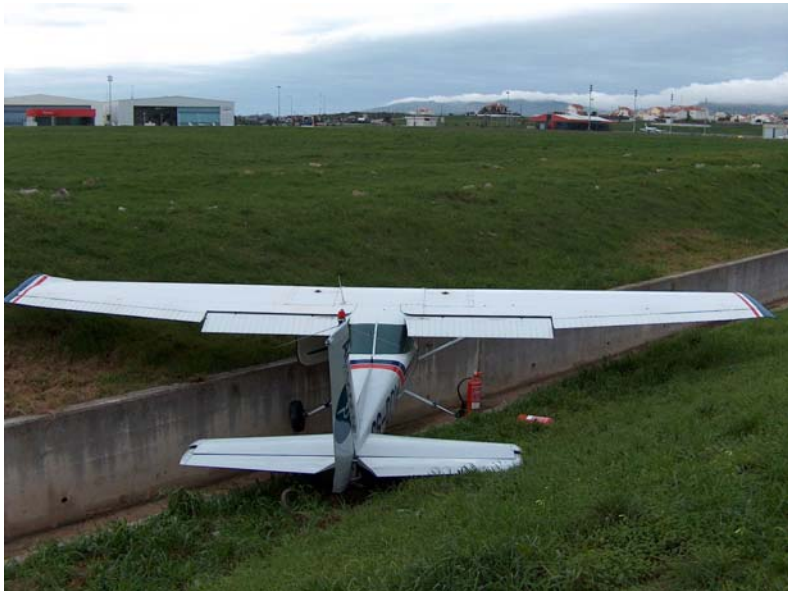
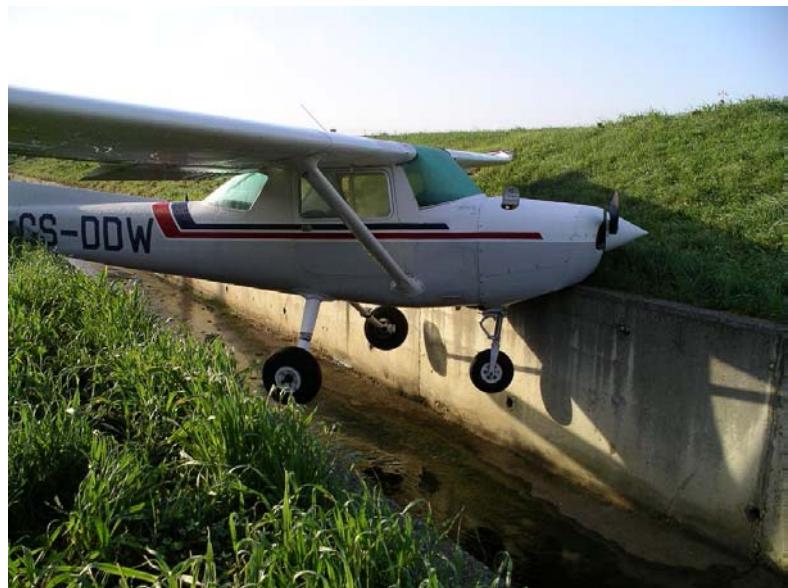
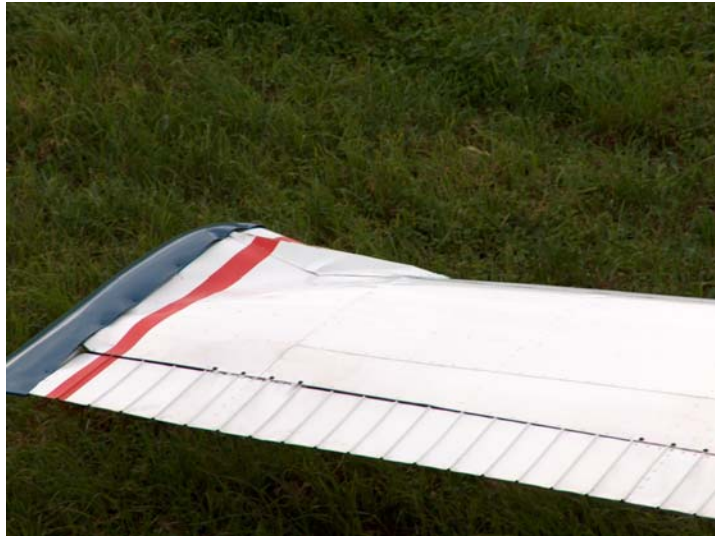
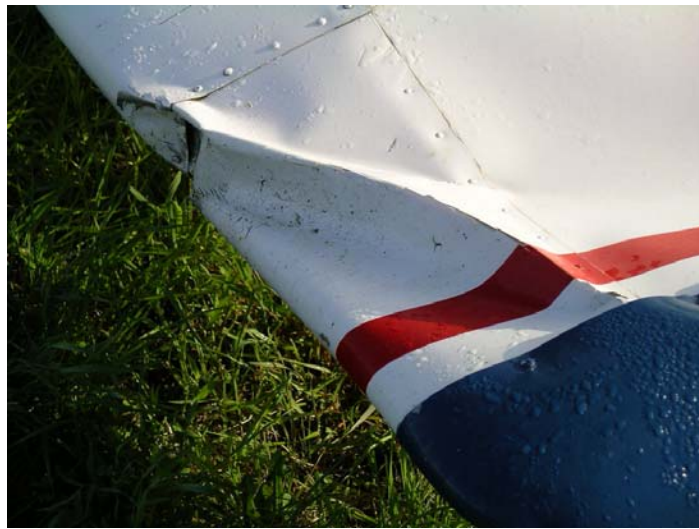
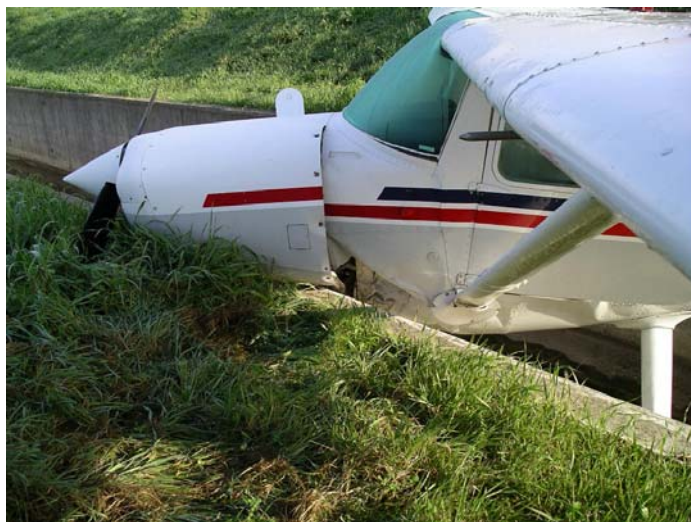
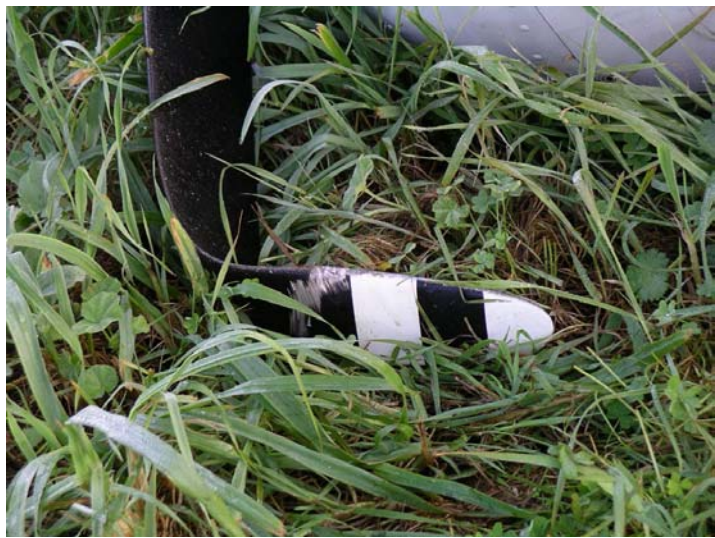
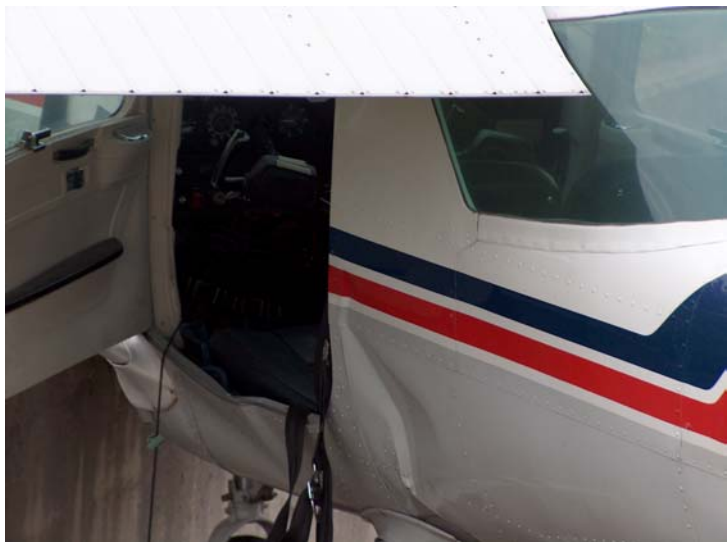
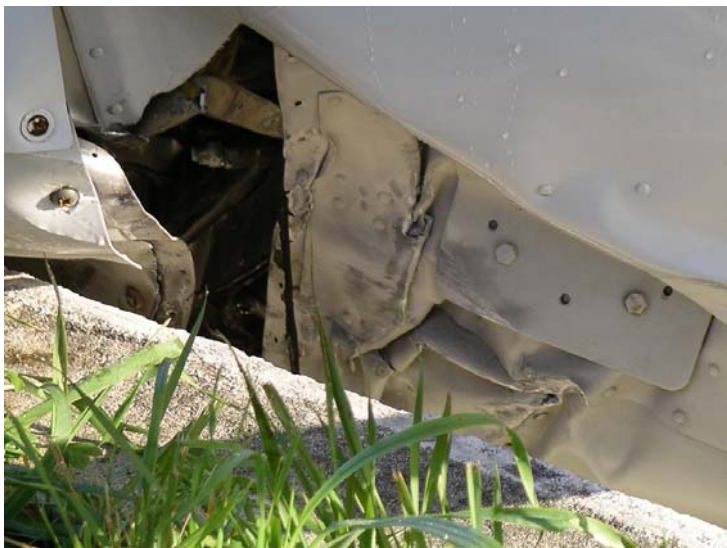
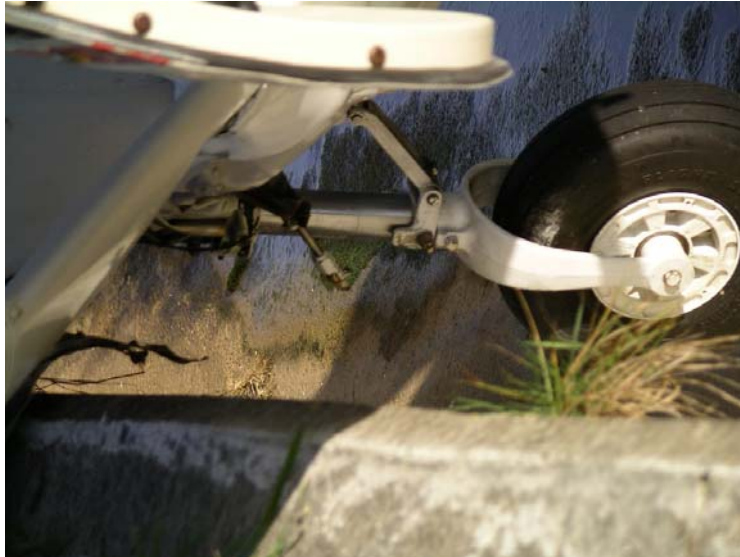
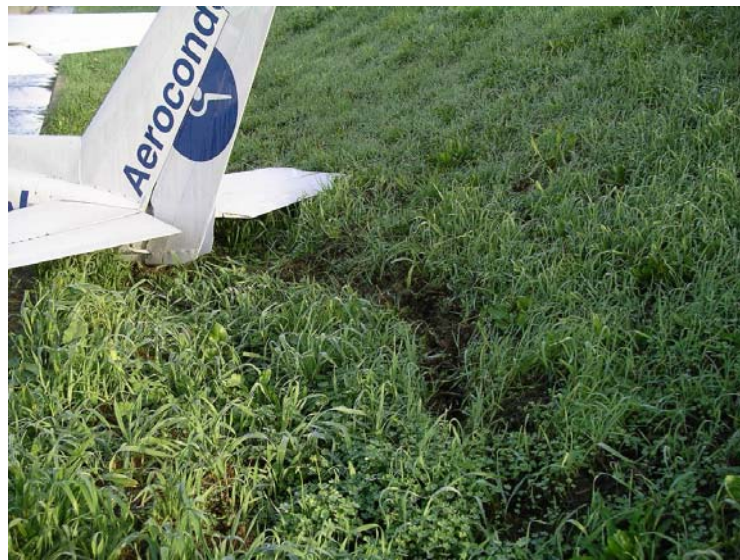
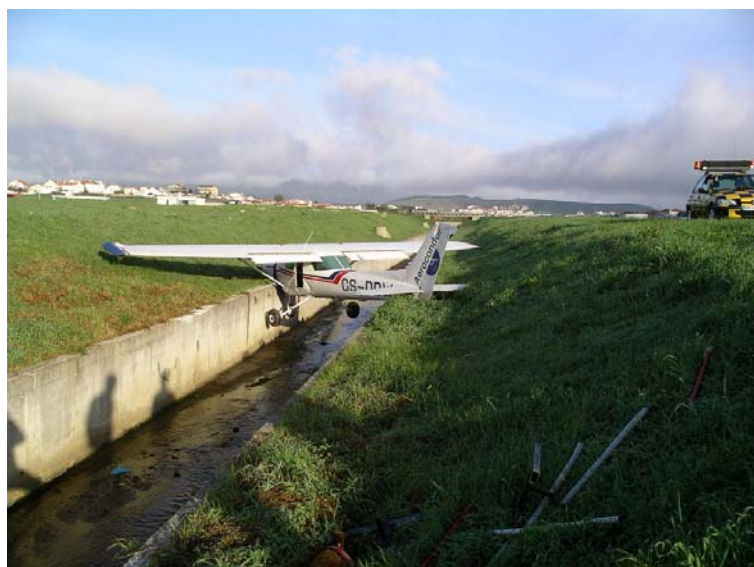
ANEXO 1

- trem de proa, com fractura dos tirantes do controle de steering;
- berço de suporte e das blindagens inferiores e laterais do motor;
- estrutura da fuselagem, especialmente no lado esquerdo, por baixo da porta;
- hélice, que ficou com uma das pás dobrada a 90°, no último terço;
- ponta da asa esquerda;
- cone de cauda.

1.12.7 O revestimento da fuselagem, por baixo da porta do lado esquerdo sofreu algumas fracturas e amolgadelas.

3.2.2.2 A falta de cobertura da vala contribuiu para a potenciação dos danos materiais sofridos pela aeronave e respectivo motor.
