**GABINETE DE PREVENÇÃO E INVESTIGAÇÃO DE ACIDENTES COM AERONAVES
(GPIAA)**

RELATÓRIO FINAL DE ACIDENTE

**AIR CRÉATION
RACER 503**

RELATÓRIO N° 02/ACCID/2004

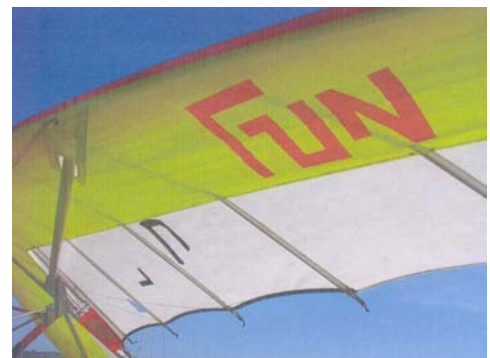
Em consequência do embate, o ULM apresentava os seguintes danos:

- *Triciclo*: fractura da estrutura primária do trem principal; deformação da estrutura do trem de proa;
- *Asa*: danos no revestimento/estrutura da asa, lado esquerdo;
- *Hélice*: fractura das duas pás, em madeira.
