MINISTÉRIO DAS OBRAS PÚBLICAS, TRANSPORTES E COMUNICAÇÕES
GABINETE DE PREVENÇÃO E INVESTIGAÇÃO DE ACIDENTES COM AERONAVES
GPIAA

RELATÓRIO FINAL DE ACIDENTE

WEEDHOPPER

RELATÓRIO FINAL N° 38/ACCID/2005

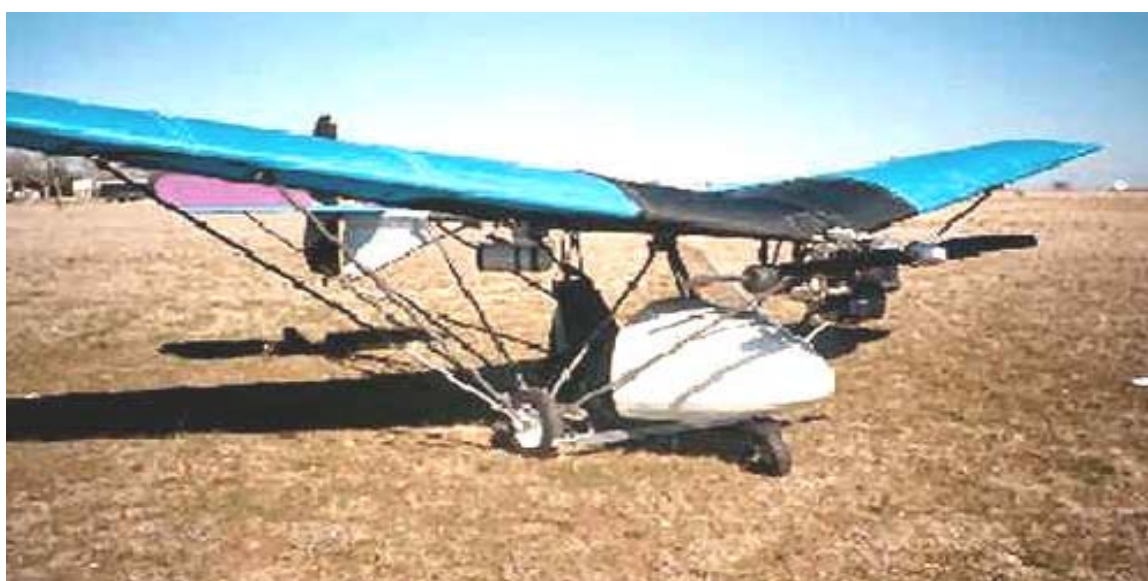
Fig. 1 – Um modelo *Weedhopper* semelhante ao da aeronave acidentada.

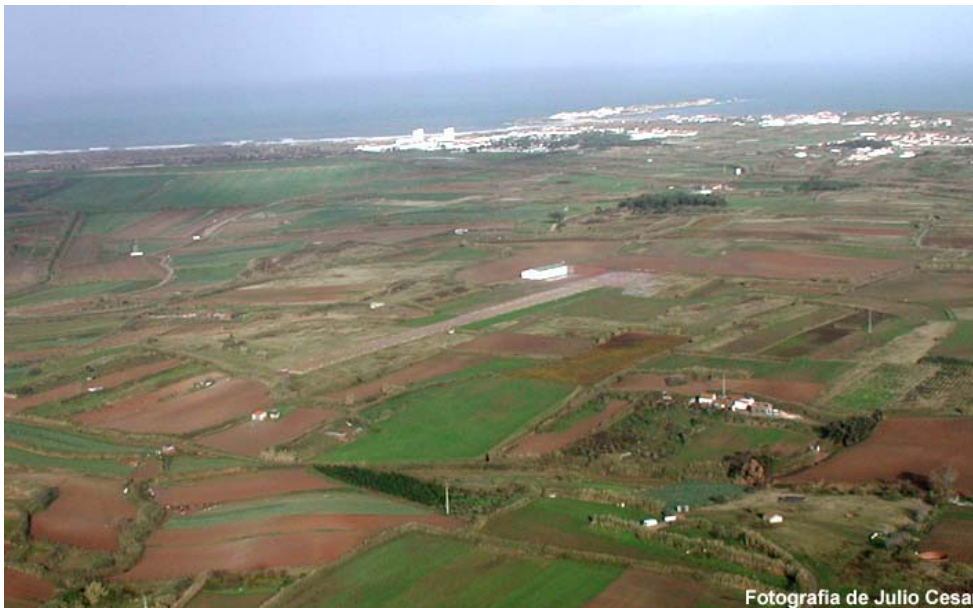
A pista da Atouguia da Baleia é uma pista privada, não certificada, construída em terra batida, orientada no sentido Norte/Sul (360º/180º), com 500 metros de comprimento e 20 metros de largura e é adequada a este tipo de aeronaves.

Fig. 6 – A pista da Atouguia da Baleia.

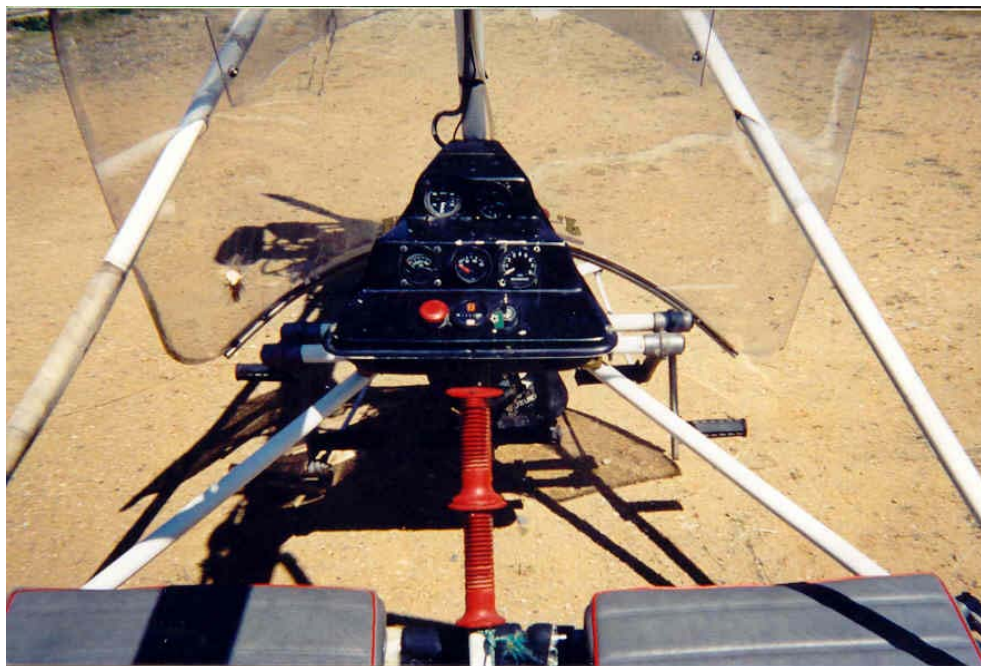
1. A observação aos destroços revelou terem sido praticados vários actos de alteração à aeronave:
 - a. O painel de instrumentos não era original, tendo sido substituído por outro totalmente novo onde, aos instrumentos originais – de controlo do funcionamento do motor –, se juntaram outros, específicos para o voo, tais como um altímetro, um variómetro e um indicador de volta.
 - b. A alavanca do comando de direcção e profundidade deu lugar a um novo *manche*, maior e colocado numa posição mais à frente da do original;
 - c. A frente da aeronave recebeu um *kit* de transformação que fechou o cockpit que recebeu chão e novos bancos;

Fig. 10 – O cockpit do 30-AG, de chão aberto, com o *manche* e o painel nas suas versões originais.

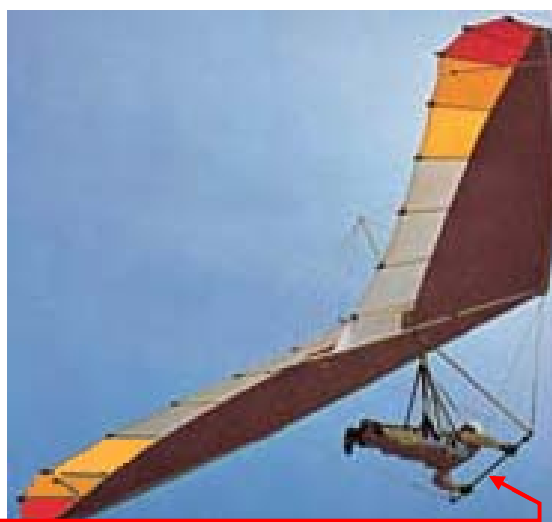
Fig. 20 - Uma asa Delta não motorizada.

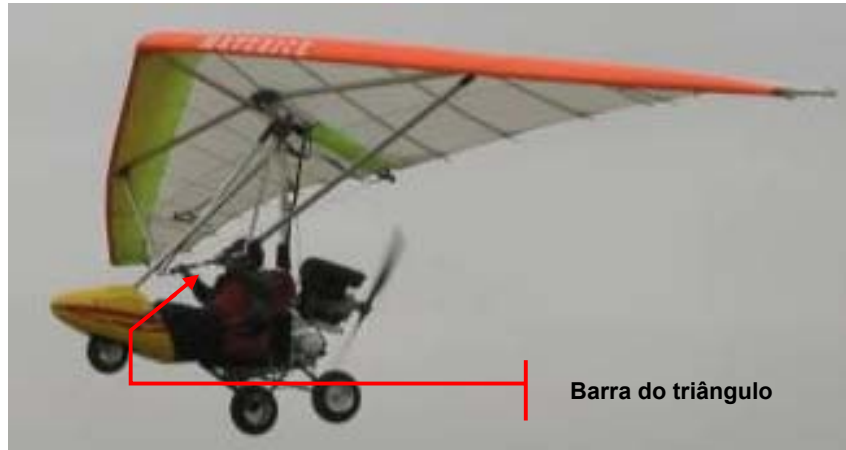
Fig. 21 - Uma asa Delta motorizada.

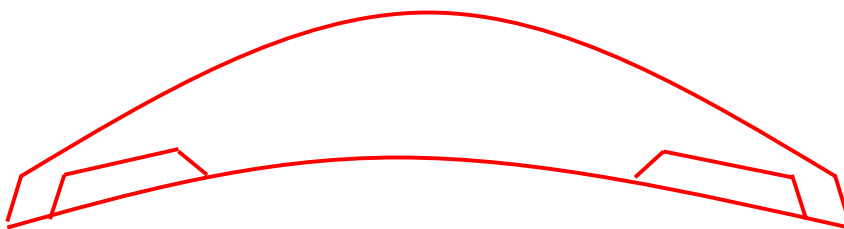
Fig. 23 - *Aillérons* embutidos na asa, mantendo-se a área alar.

4. O aumento da corda levou à deslocação do centro aerodinâmico da aeronave mais para trás, provocando na aeronave uma tendência para baixar o nariz;

5. Este desequilíbrio aerodinâmico não foi objecto de correcção;
6. A rotura dos cabos do leme de direcção, junto às uniões de emenda, poderá ter sido uma sequela do embate no solo pelo movimento vertical do conjunto da cauda, mas não se pôs de parte a hipótese de essa rotura se ter verificado em voo.
