RELATÓRIO FINAL DO INCIDENTE

SAAB 2000

CS – TLK

RELATÓRIO FINAL Nº 36/INCID/2005

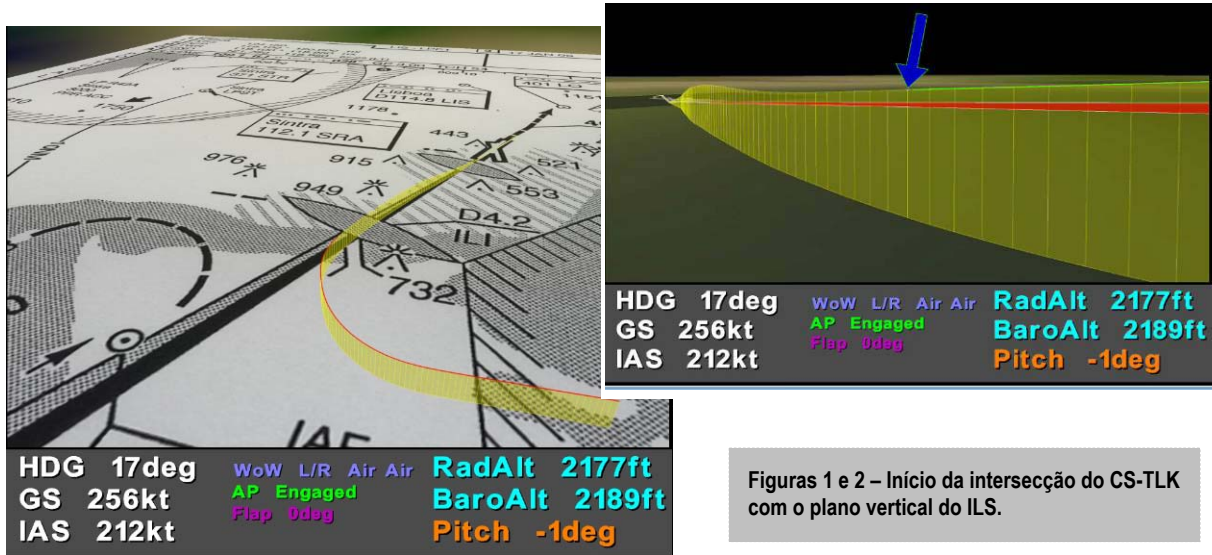
O CS-TLK reiniciou a descida para intersectar o ILS e a intersecção do *Localizer* começou a desenhar-se quando a aeronave cruzou os 2189 pés de altitude barométrica (figuras 1 e 2),

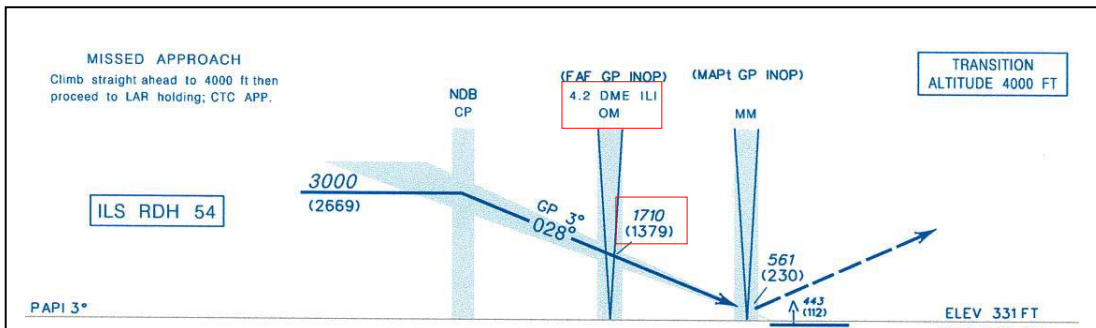
Figura 3 – Perfil do ILS para a pista 03.

e a cerca de 4.2 nm (*Outer Marker*), ponto que devia ser passado a 1710 pés (figura. 3),

mantendo-se a aeronave a voar acima do *glide slope* até à aterragem.

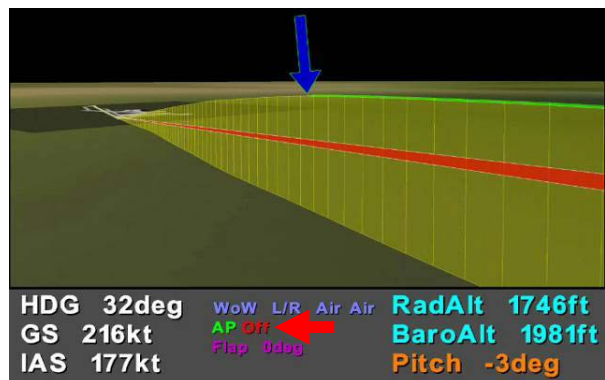
Aos 1746 pés o piloto desligou o piloto automático (figura 4).

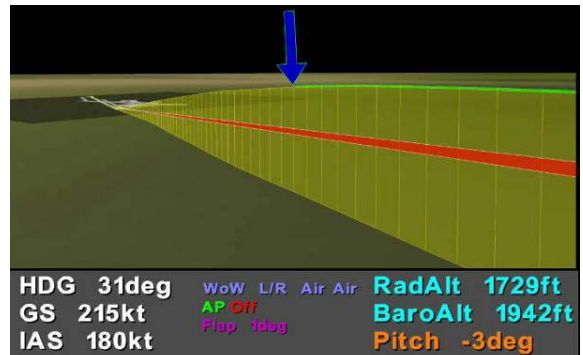
Figura 5 – Início da selecção de *flaps*.

Aos 1942 pés, o comandante iniciou a selecção de *flaps* (figura 5).

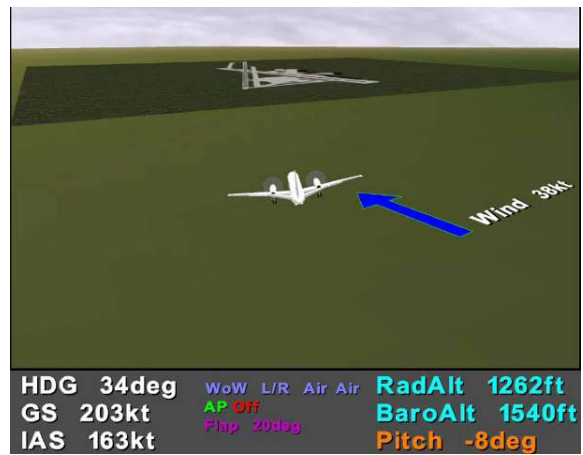
O vento, nesse momento, tinha 38 kts de componente de cauda (figura 6).

Figura 6 – *Flaps* 20 e componente de vento de cauda de 38 kts

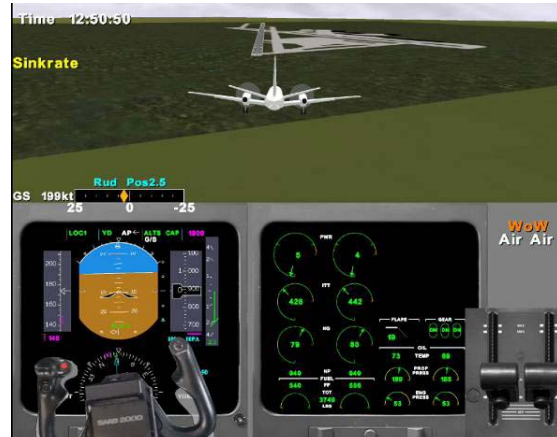
Aproximadamente aos 880 pés, a aeronave estava com 10° de *pitch down* (primeiro aviso de *Sinkrate*) e uma IAS de 174 kts (figura 8)...

Figura 8 – 880 pés, 10° de *pitch down* e VAI de 174 kts

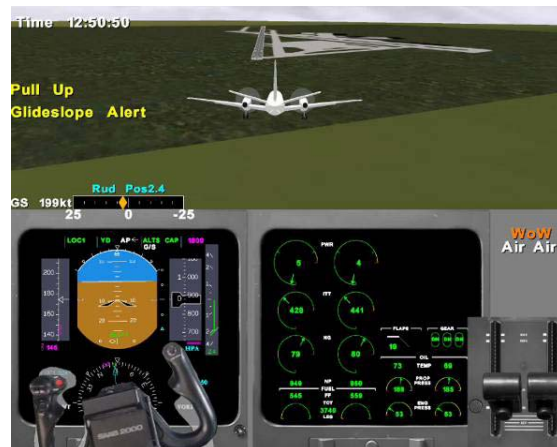
...seguido da primeira indicação para *pull up* e aviso de alerta da ladeira (figura 9).

Figura 9 – 880 pés, 10° de *pitch down* e VAI de 174 kts

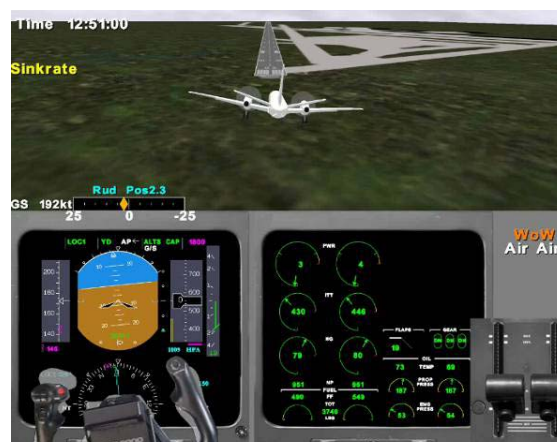
Aos 550 pés, a aeronave manteve 173 kts de IAS, 7,5° de *pitch down* e o piloto teve o segundo aviso de *Sinkrate* (figura 10).

Figura 10 – 550 pés, 7,5° de *pitch down* e VAI de 173 kts

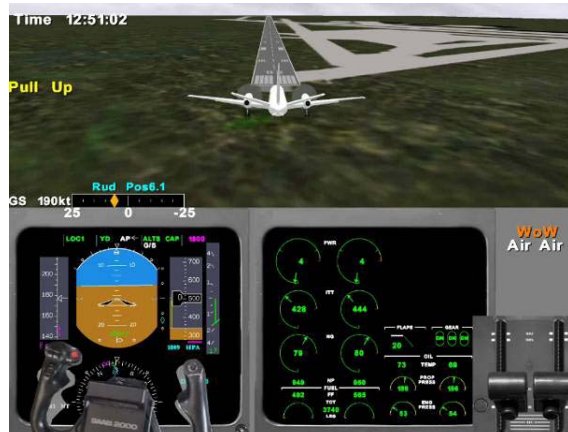
Figura 11 – 2ª indicação para *pull up*.

Pouco depois apareceu a 2ª segunda indicação para *pull up* (figura 11)...

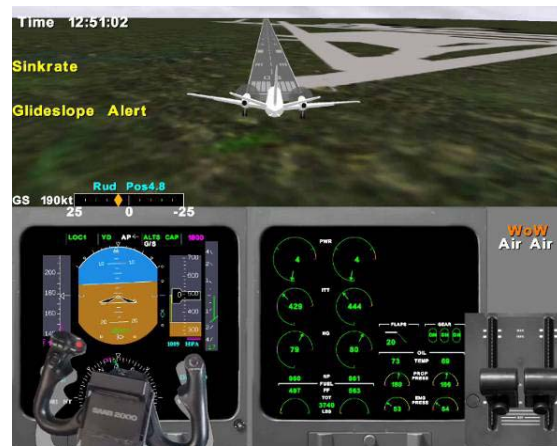
...seguido do terceiro aviso de *Sinkrate* e alerta de ladeira (figura 12).

Figura 12 – Aviso de *sinkrate* e alerta de ladeira.

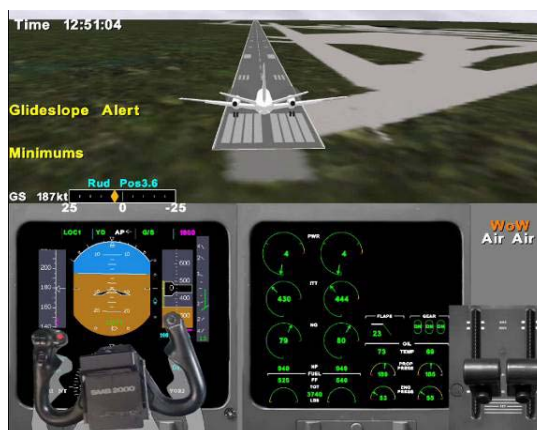
Figura 13 – Mínimos

Com a indicação de estar acima da ladeira, o piloto teve o aviso de se terem atingido os “mínimos” (figura 14).

O co-piloto sugeriu ao comandante uma manobra de evasão (“borrego”) e nova aproximação.

O comandante considerou ter pista suficientemente comprida para pousar em condições de segurança e prosseguiu a aterragem.

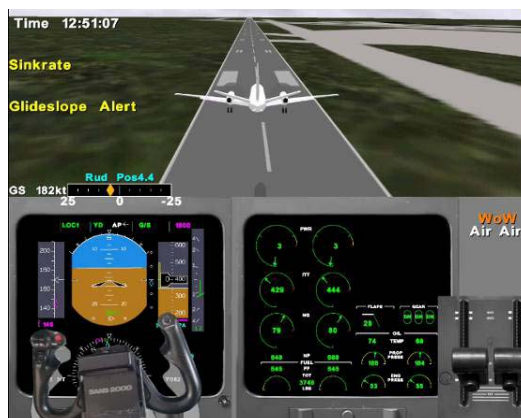
Aos 400 pés, o piloto recebeu o quarto e último aviso de *Sinkrate* (*pitch down* de 8,5°) e de alerta de *Glide Slope*.

A IAS era de 170 kts (velocidade-terreno de 182 kts) (figura 14).

Figura 14 – 4º e último aviso de *sinkrate* e alerta de ladeira.

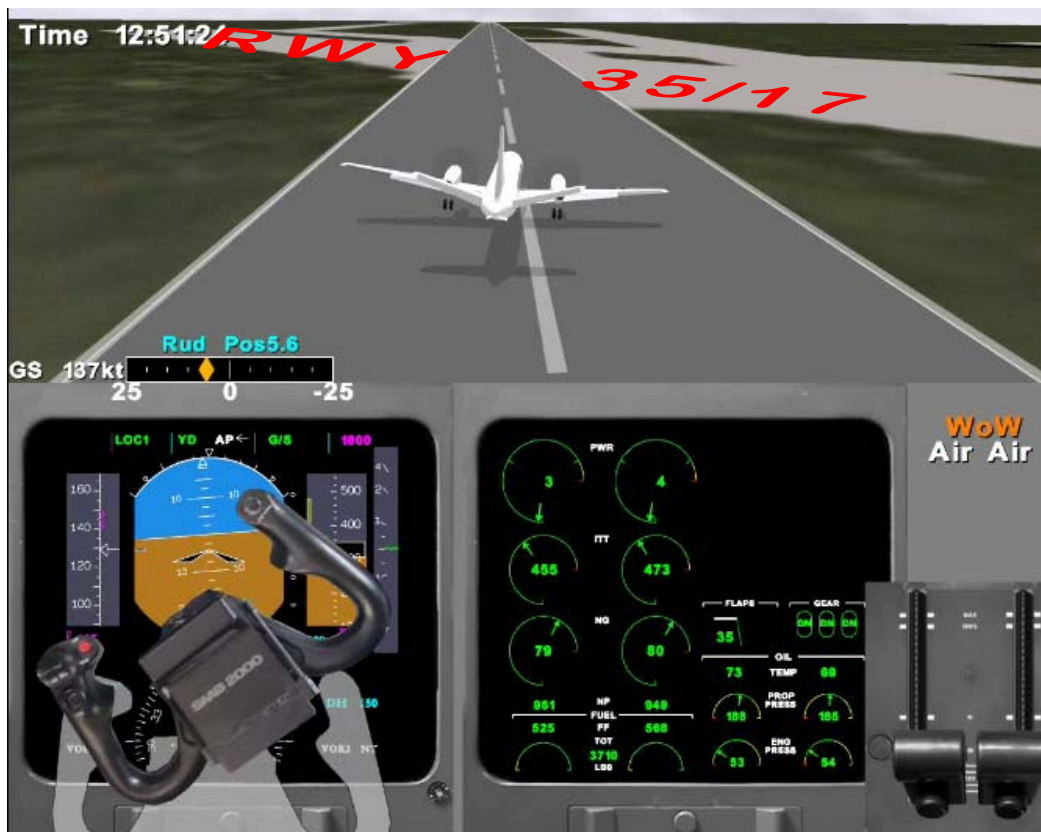
Figura 17 – Intersecção com a pista 17 / 35.

A roda de nariz perdeu o contacto com o asfalto e o avião continuou a voar sobre o solo passando a intersecção com a pista 17/35 (figura 17)...

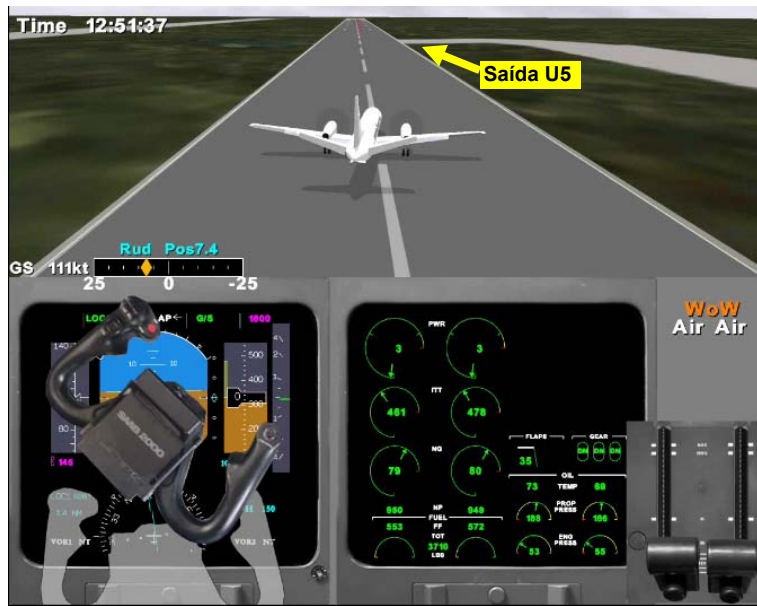
Figura 18 – Aproximação à saída U5.

...e aterrando próximo da saída U5 para o *taxiway* (referência na figura 23) à velocidade-terreno de 109 kts (figura 18).

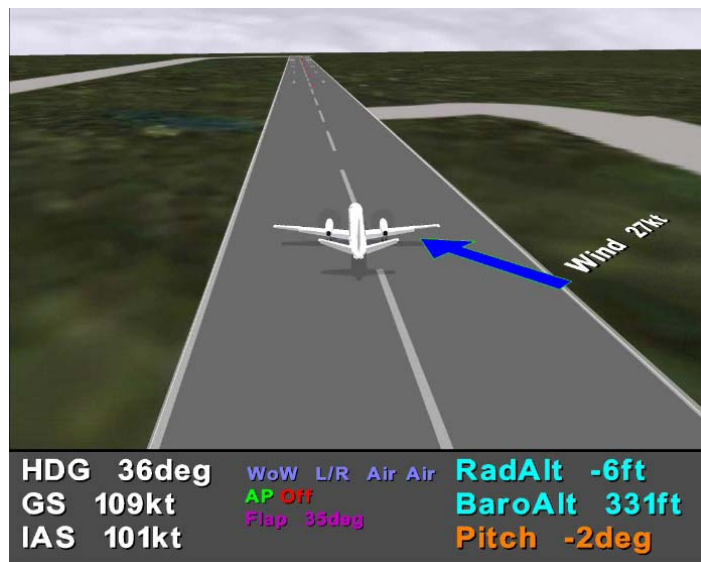
O vento no momento da aterragem soprava de 140°, isto é, de cauda e da direita, com uma componente de 27 kts.

Figura 19 – Intensidade e direcção do vento no momento da aterragem.
