**GABINETE DE PREVENÇÃO E INVESTIGAÇÃO DE ACIDENTES COM AERONAVES
GPIAA**

RELATÓRIO FINAL DE ACIDENTE

PA-28-180 CHEROKEE

CS-ALO

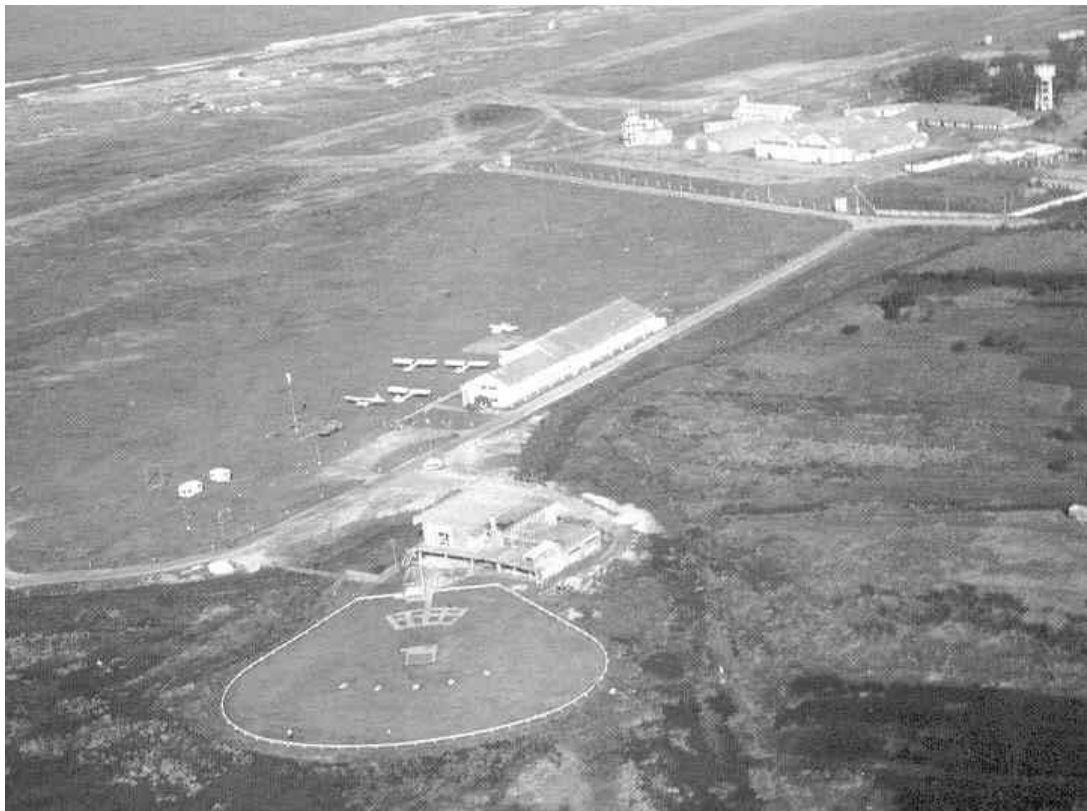
Por volta de 1960, os peões e ciclistas que acediam a uma capela, a uma casa da Guarda-fiscal e a barracões onde pescadores guardavam as suas artes, criaram um caminho para encurtar a distância, atravessando a pista.

Em meados de 1974, iniciou-se a construção de moradias e casas comerciais a Oeste da pista e o caminho de terra foi alargado para permitir o acesso de automóveis a essa zona, vindo mais tarde a ser asfaltado.

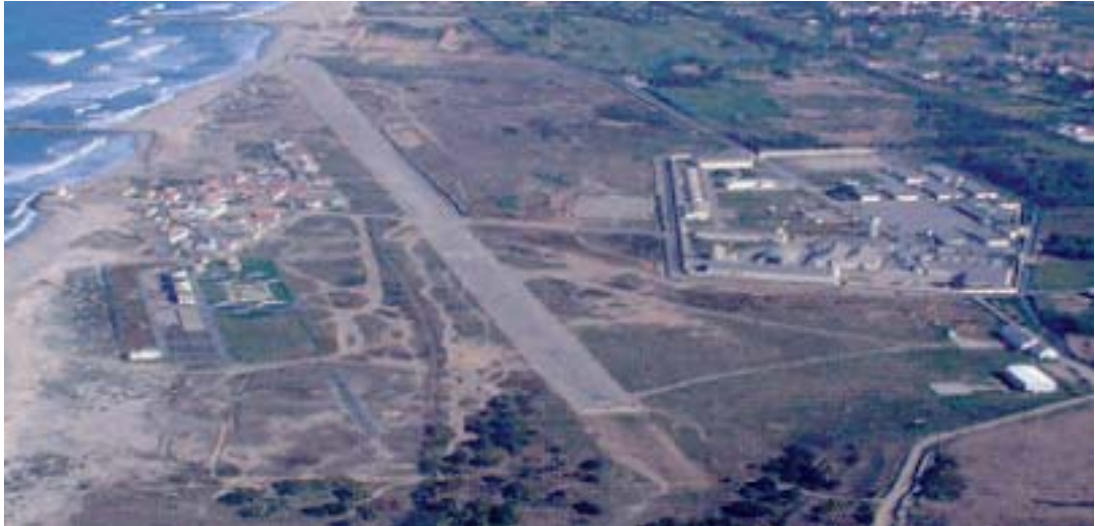
O tráfego de veículos levou a entidade responsável a limitar a pista, considerando utilizáveis apenas os 490 metros a sul dessa estrada, com uma zona de segurança de 110 metros que confina com a referida via que atravessa, ainda hoje, a pista original.

Com o decorrer do tempo, a superfície foi-se degradando e a antiga estrutura de saibro deixou de estar compactada

Actualmente, toda a superfície da pista (1500m x 30m) apresenta uma superfície degradada coberta de pequenos seixos rolados e areia que se foi acentuando com o uso indevido de viaturas. São visíveis, na sua superfície, as marcas de “peões” efectuados pelos condutores.

Nesse sentido, foi publicado no MPC², em 24 de Julho de 2005, novos limites para a pista 36/18 do Aeródromo de Paramos.

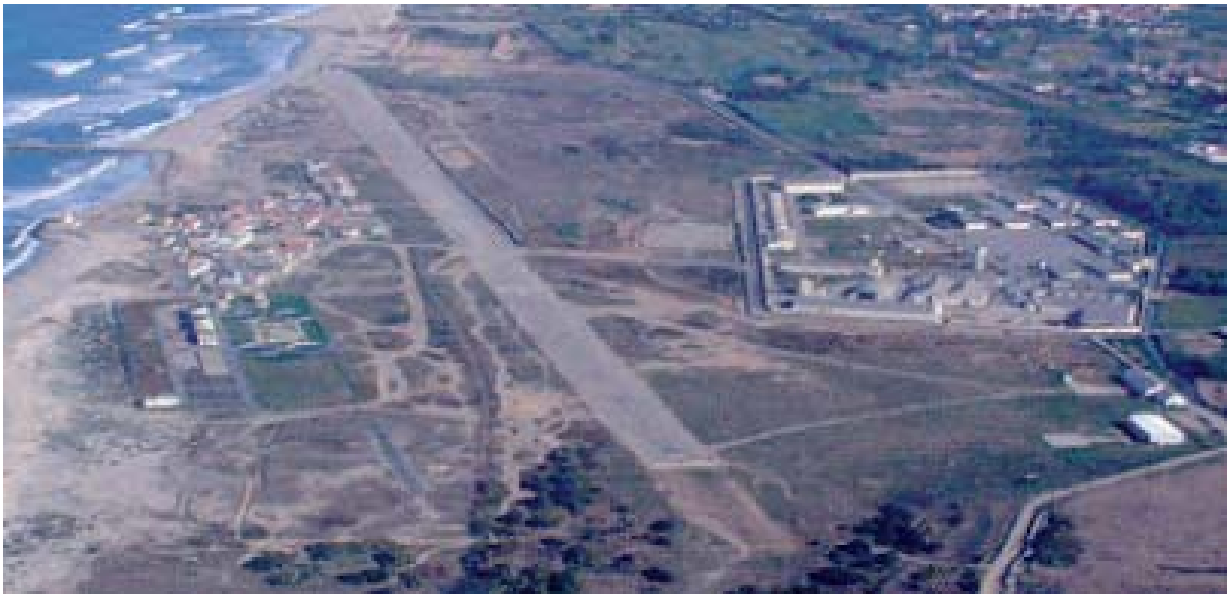
- h. No entanto, a conjugação do desrespeito por uma regra do Código da Estrada com uma deficiente aterragem aliada ao mau estado do piso da pista, resultou num acidente grave que causou a morte dos intervenientes e a destruição da aeronave e da viatura. Ou seja, as recomendações previstas no Anexo 14 não se revelaram suficientes para garantir a segurança das aeronaves nem das viaturas e pessoas que cruzam a pista;

- i. Consideramos que a coexistência entre as actividades do Aeroclub de Costa Verde e os interesses dos moradores e utilizadores da praia de Paramos pode tornar-se inconciliável se não forem tomadas acções correctivas;
- j. A solução de encerrar definitivamente o Aeródromo parece-nos redutora e, salvo melhor opinião, carece de parecer positivo do Ministério da Defesa. Por outro lado, prejudica definitivamente o Aeroclub de Costa Verde que em nada contribuiu para o problema das acessibilidades ao aglomerado habitacional, construído sem plano de infra-estruturas ou licenças autárquicas.
