## **RELATÓRIO FINAL DE ACIDENTE**

**CESSNA 152**

**CS-AZB**

**RELATÓRIO FINAL Nº 25/ACCID/2006**

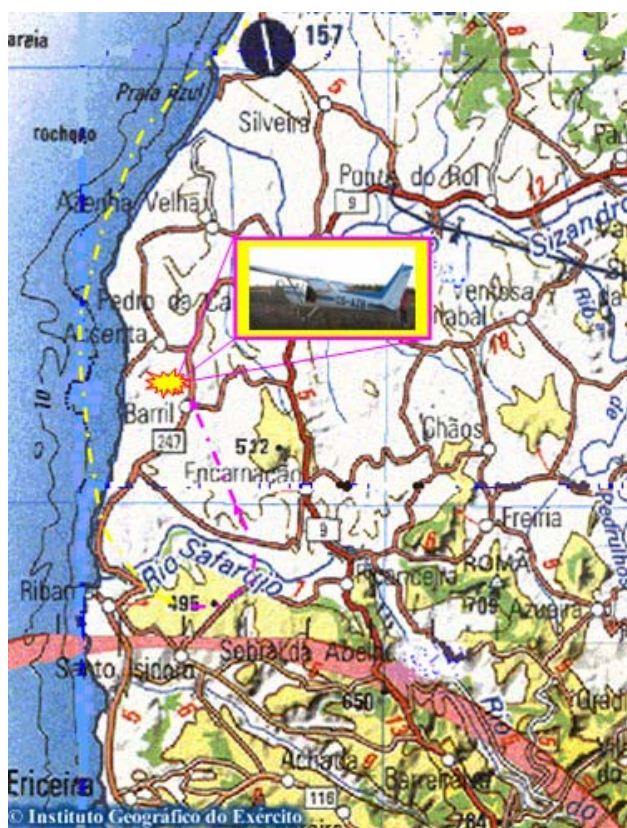
Figura Nº 1

Quando se aproximava da Ericeira, o piloto apercebeu-se que o motor deixava de produzir a potência seleccionada e procurou restabelecer o funcionamento normal, executando os procedimentos do “checklist” recomendado pelo fabricante.

Como não conseguiu que o motor acelerasse mais que 1200 / 1700 RPM, efectuou uma volta de 180° e dirigiu-se de volta para o aeródromo de partida.
