RELATÓRIO FINAL DE ACIDENTE

TECNAM
P92 ECHO

CS-UJX

26 DE MAIO DE 2006

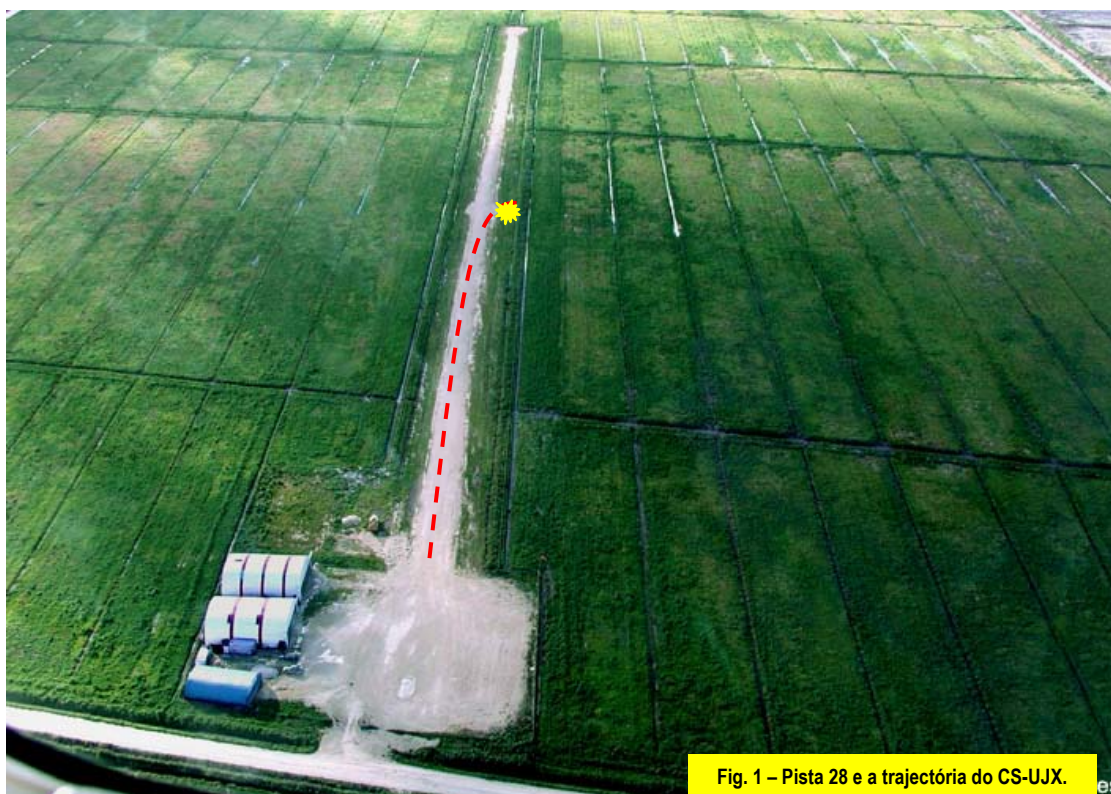
O aeródromo das Lezírias está localizado a N38° 54,10 – W008° 56,00 e a uma altitude de 20 pés. Tem uma pista construída em saibro, certificada para ULMs, com 600 m de comprimento e 20 m de largura, declive de 0% e QFU 10/28.
