RELATÓRIO FINAL DE ACIDENTE

ULTRALEVE MOTORIZADO

TECNAM, P92 ECHO

I-5652

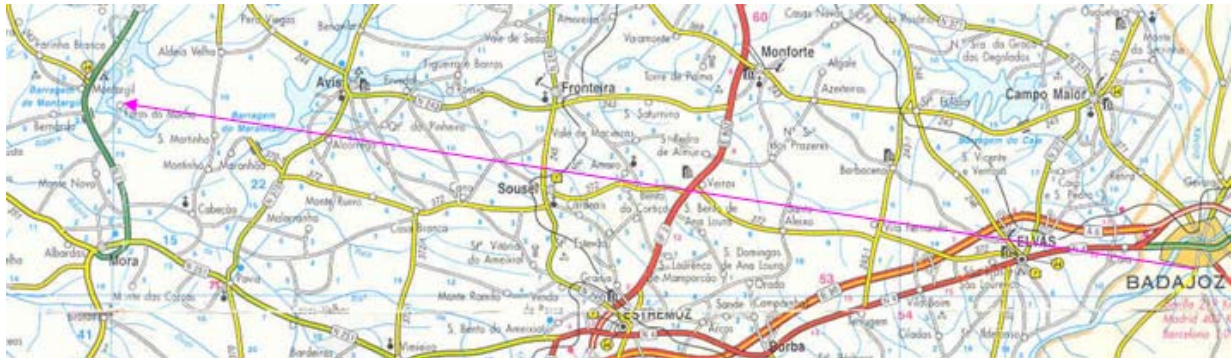
Figura Nº 1

A aeronave ultraleve motorizada, Tecnam, P92 Echo, matrícula Italiana I-5652, pilotada por um cidadão de nacionalidade Espanhola, partiu de Badajoz, pelas 09:30 do dia 30 de Abril de 2006, com destino a Montargil, onde era esperada a sua aterragem na pista particular do Monte do Lago, local dedicado a Turismo Rural (*figura nº 1*).
