RELATÓRIO FINAL DE ACIDENTE

EUROCOPTER, AS 350 B3

CS-HMG

RELATÓRIO FINAL Nº 26/ACCID/2007

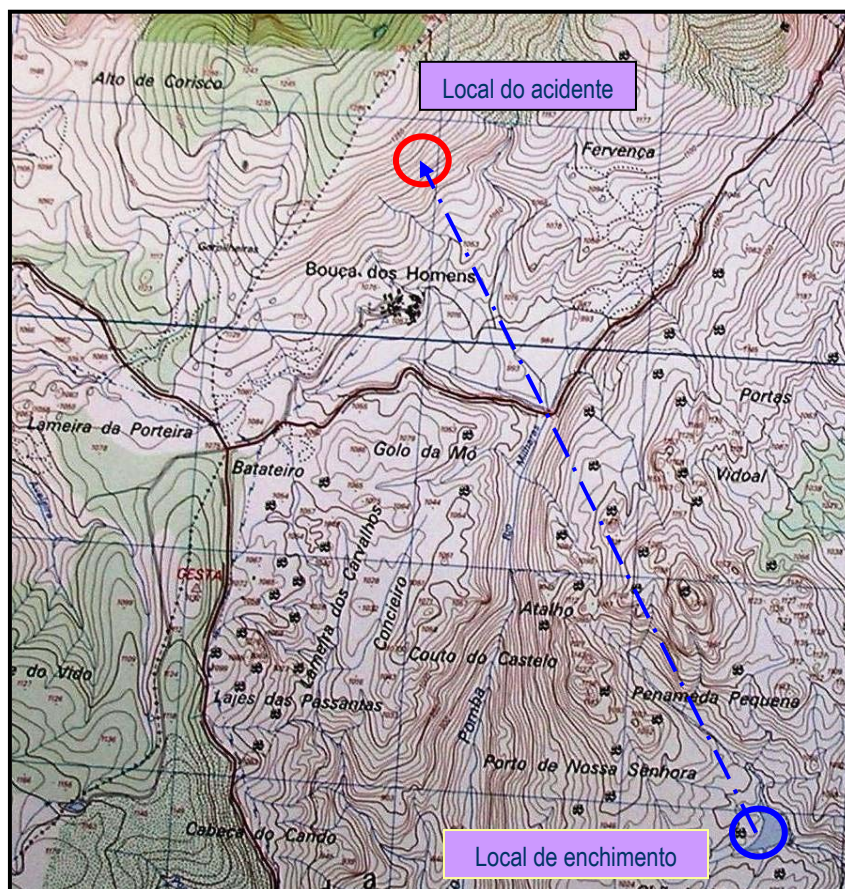
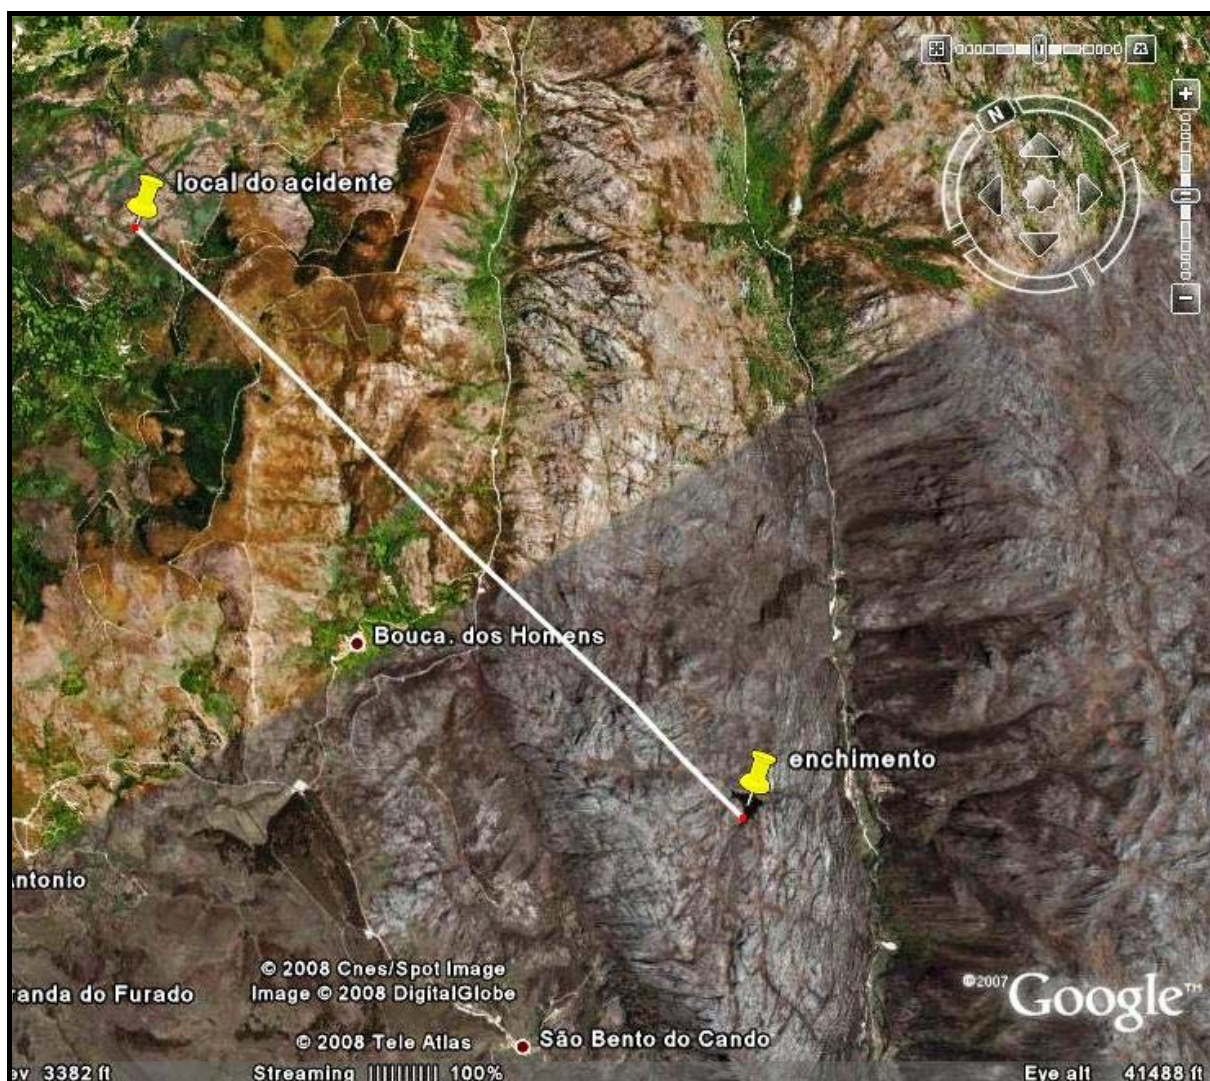
Figura Nº 2

Neste percurso, entre o ponto de captação de água e o incêndio, foram sobrevoadas algumas formações montanhosas de cotas superiores a 1100 m que obrigavam os helicópteros a subir após a captação de água e a descer nas proximidades do incêndio (figuras Nº 2 & 3).
