MINISTÉRIO DAS OBRAS PÚBLICAS, TRANSPORTES E COMUNICAÇÕES
GABINETE DE PREVENÇÃO E INVESTIGAÇÃO DE ACIDENTES COM AERONAVES
GPIAA

RELATÓRIO FINAL DE ACIDENTE

REIMS/CESSNA FR 172H ROCKET

CS-AHN

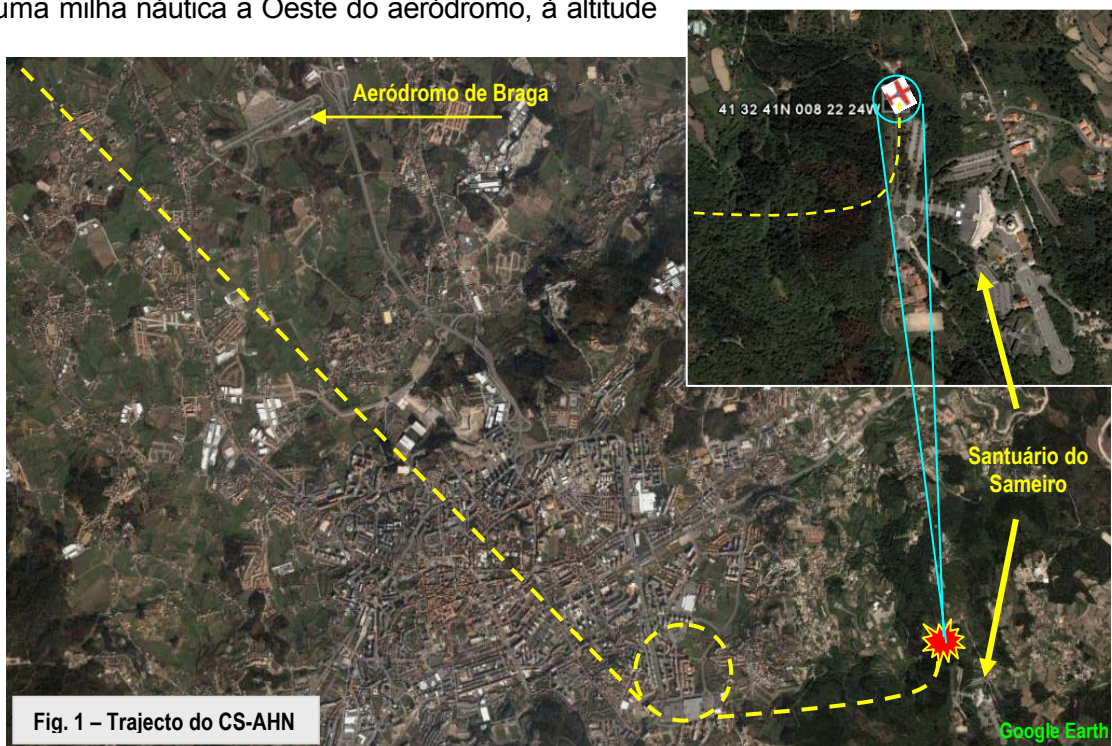
Fig. 1 – Trajecto do CS-AHN

Aproximadamente cinquenta e cinco minutos depois, vindo do Norte, o piloto passou a uma milha náutica a Oeste do aeródromo, à altitude

Aplicou potência ao motor e puxou o manche para fazer subir a aeronave mas esta não correspondeu à expectativa do piloto.
