MINISTÉRIO DAS OBRAS PÚBLICAS, TRANSPORTES E COMUNICAÇÕES
GABINETE DE PREVENÇÃO E INVESTIGAÇÃO DE ACIDENTES COM AERONAVES
GPIAA

RELATÓRIO FINAL DE ACIDENTE

CS-DDP

RELATÓRIO N° 23/ACCID/2007

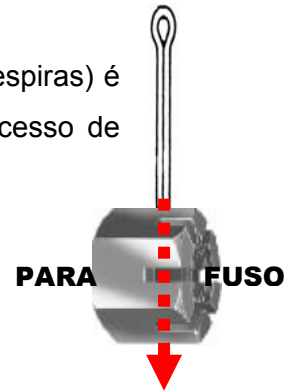
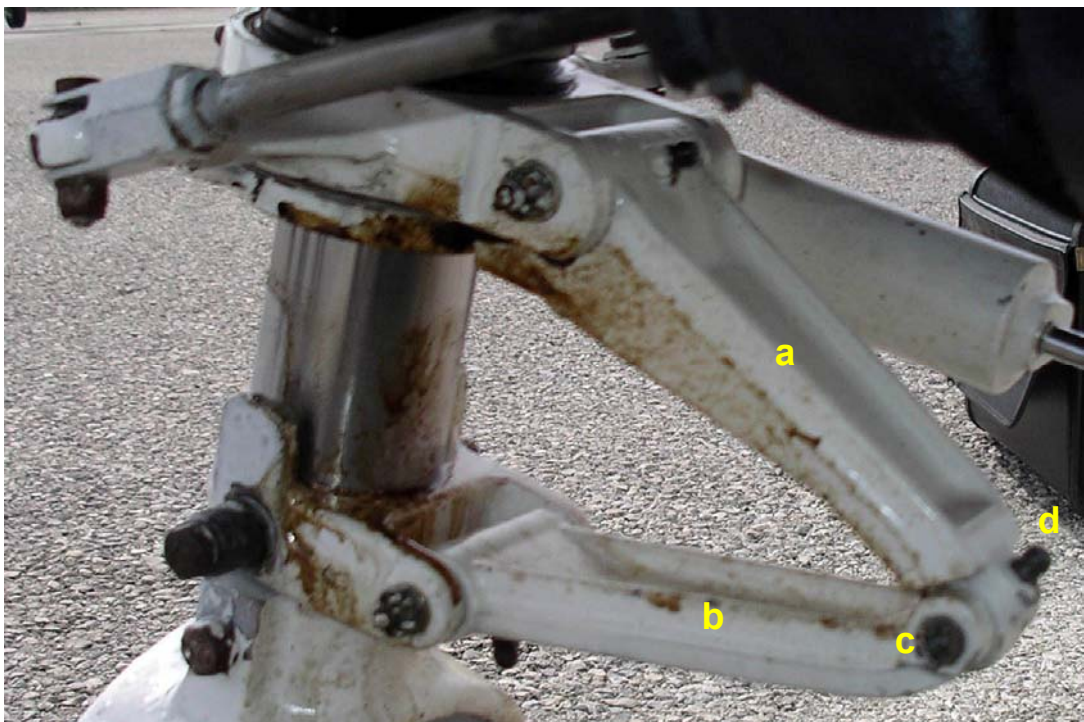
Fig. 15 - O trem de proa de um Cessna do mesmo modelo do CS-DDP com o *torque link* em evidência.

O *torque link* é composto por dois braços – o *upper link* (fig. 15-a) e o *lower link* (fig. 15-b) – ligados por um parafuso perfurado na extremidade (P/N NAS 46-4-3-22) apertado por uma porca em castelo (P/N NA 310-3) contra uma anilha na união dos dois braços (fig. 15-c).

A porca, cuja rosca interior é pequena (apenas três ou quatro espiras) é apertada à mão para evitar que se degole o parafuso por excesso de aperto.

Para garantir que ela não se desatarraxe e o parafuso se solte do seu sítio, é usado um troço que passa entre duas “ameias” opostas da porca-castelo e atravessa o parafuso.

A sede do parafuso tem um ponto (*copo*) de lubrificação (fig. 15-d);

3. O Manual da Aeronave previa a lubrificação do *torque link* do trem de proa (pág. 2-29);
4. Consultado o programa de manutenção do avião verificou-se que o *torque link* devia ser objecto de verificação e lubrificação nas inspecções das 100 horas;
