MINISTÉRIO DAS OBRAS PÚBLICAS, TRANSPORTES E COMUNICAÇÕES
GABINETE DE PREVENÇÃO E INVESTIGAÇÃO DE ACIDENTES COM AERONAVES
GPIAA

RELATÓRIO FINAL DE INCIDENTE

CESSNA

CS-AUJ

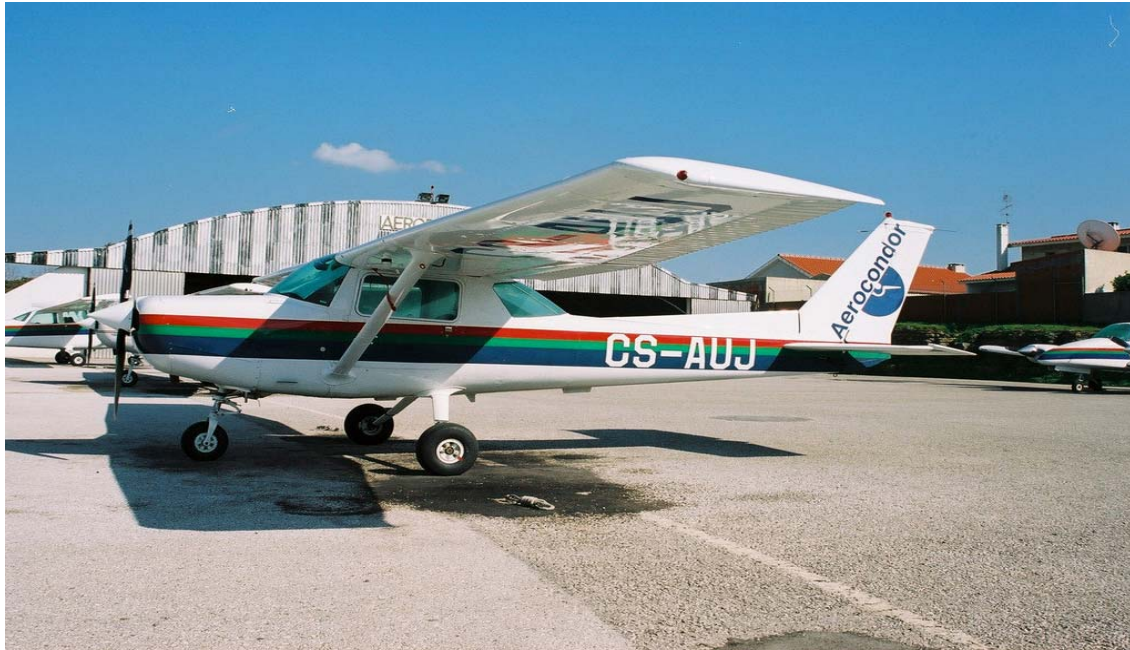
Fig. 1 – O Cessna 152T, CS-AUJ.

Trem de proa torcido para trás, pontas das pás do hélice dobradas e ponta da asa direita com o revestimento danificado por abrasão.
