MINISTÉRIO DAS OBRAS PÚBLICAS, TRANSPORTES E COMUNICAÇÕES
GABINETE DE PREVENÇÃO E INVESTIGAÇÃO DE ACIDENTES COM AERONAVES
GPIAA

RELATÓRIO FINAL DE INCIDENTE

AIRBUS A-310/304

CS-TGV

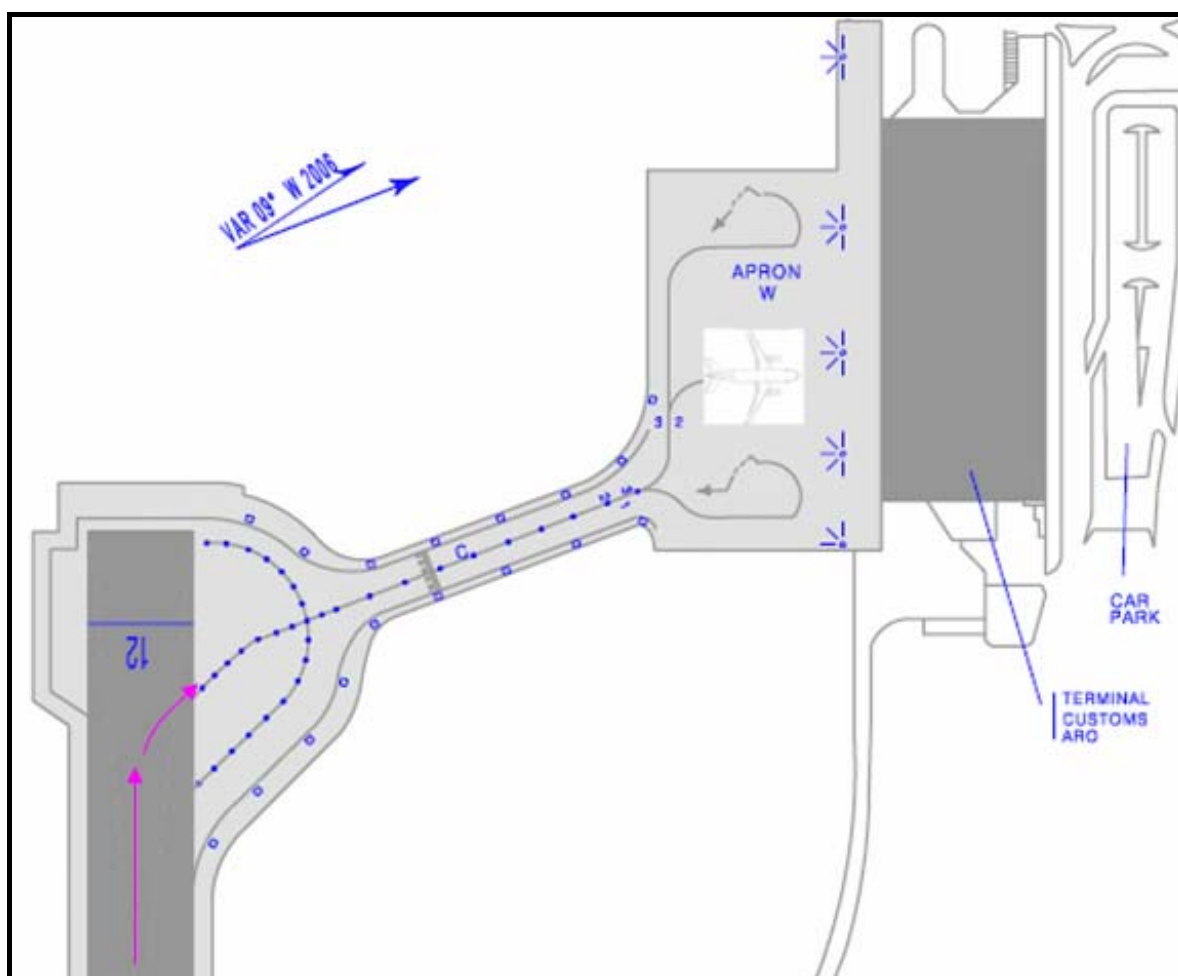
Figura Nº 1

A aterragem foi normal e a aeronave rolou até ao fim da pista e prosseguiu para o estacionamento oeste, parando na posição W2 (*figura nº 1*), tendo percorrido uma distância aproximada de 2500m.

Depois de ter estacionado, deflagrou um incêndio na roda nº2 do trem principal esquerdo.
