RELATÓRIO FINAL DE ACIDENTE

WSK PZL – Mielec\Dromader M-18B

SP-ZWY

RELATÓRIO FINAL Nº 18/ACCID/2007

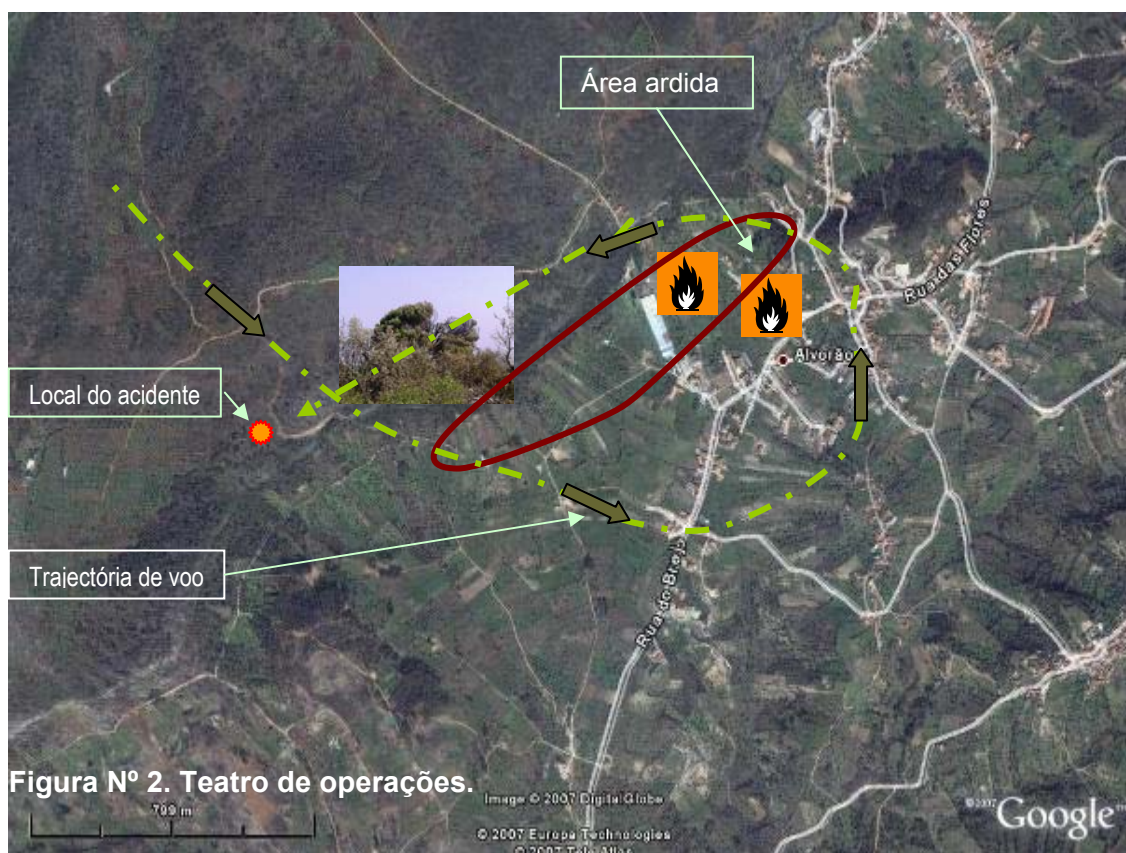
O acidente deu-se junto à povoação de Rexaldia do concelho de Torres Novas, no limite sul de um pequeno planalto com 800 metros de extensão, limitado a leste por um vale e a oeste pela Serra de Aire. O terreno, pouco profundo e pedregoso, estava arborizado por oliveiras, pinheiros de pequeno porte e outro tipo de vegetação rasteira que foi em grande parte consumida pelo fogo. As características orográficas do local não constituíam obstáculo de maior à operação segura das aeronaves.

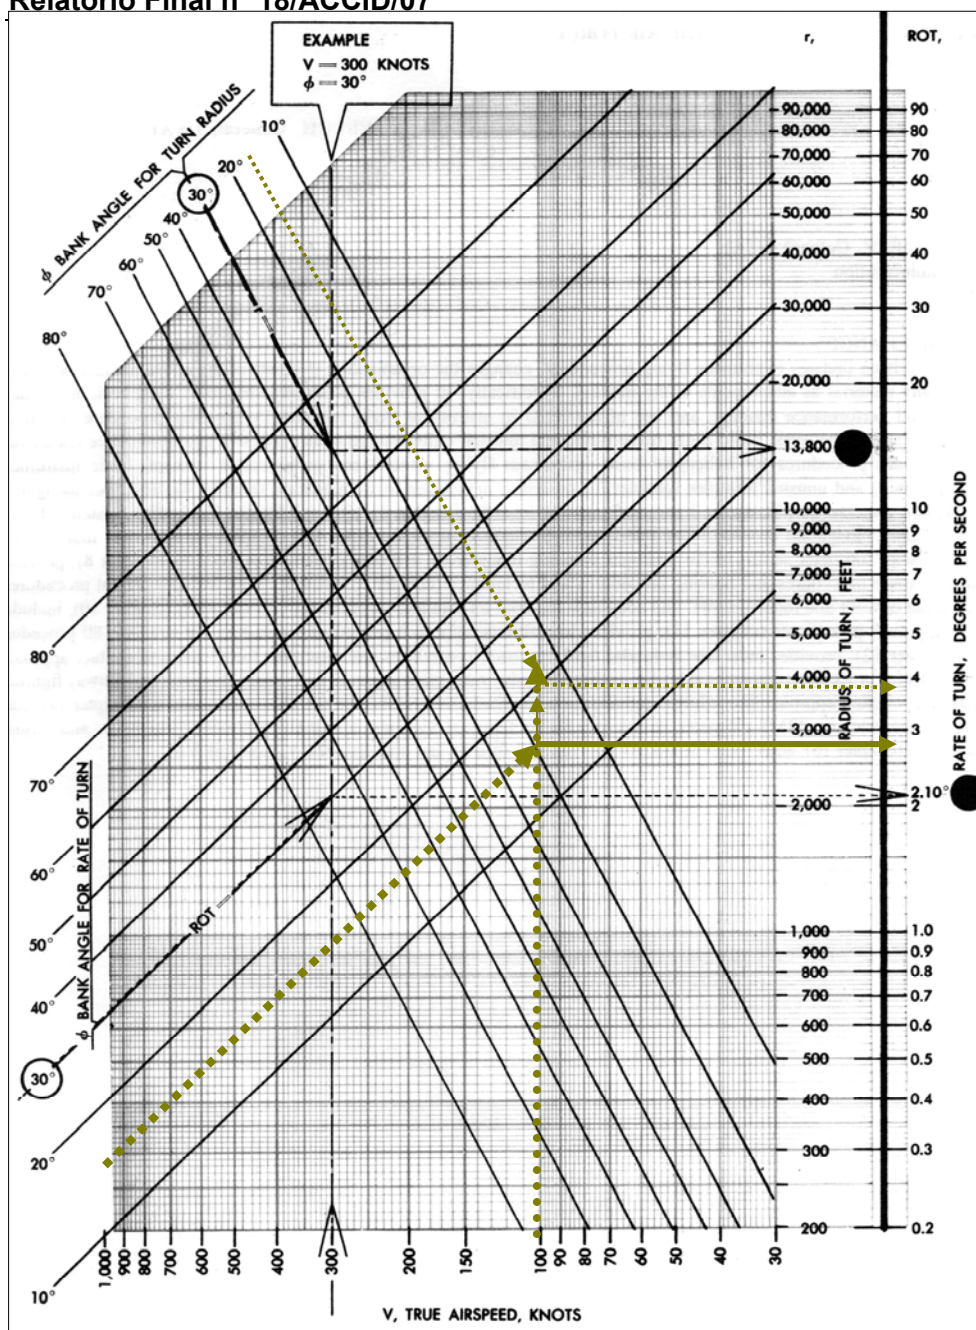
Gráfico Nº 3. Cálculo do raio e razão de volta.

Esta situação é muito semelhante àquela que se verificou no teatro de operações quando o SP-ZWY se posicionou para a largada.
