MINISTÉRIO DAS OBRAS PÚBLICAS, TRANSPORTES E COMUNICAÇÕES
GABINETE DE PREVENÇÃO E INVESTIGAÇÃO DE ACIDENTES COM AERONAVES
GPIAA

RELATÓRIO FINAL DE ACIDENTE

AEROPRAKT A22

RELATÓRIO Nº 14/ACCID/2007

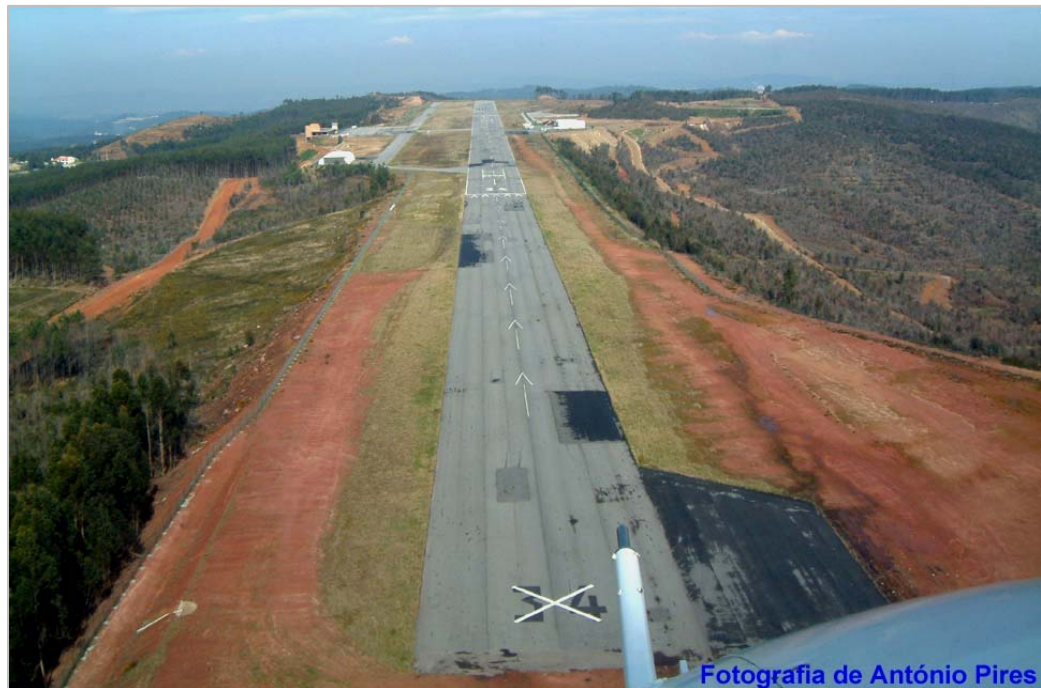
O Aeródromo Municipal da Maia situa-se em Vilar da Luz, a 10,5 km a NE da Vila da Maia e a 20km da cidade do Porto, nas coordenadas 41° 16' 43"N 008° 30' 07"W, a 755 pés de altitude.

A pista com QFU 16/34, construída em betão, tinha 1700m de comprimento e 30m de largura, um declive de 1,2 % e estava certificada para aeronaves ligeiras. A pista 34 tinha a *threshold* deslocada 400 metros.
