## RELATÓRIO FINAL DE INCIDENTE

Piper PA 24 - 180

**CS - ALT**

RELATÓRIO FINAL Nº 09/INCID/2007

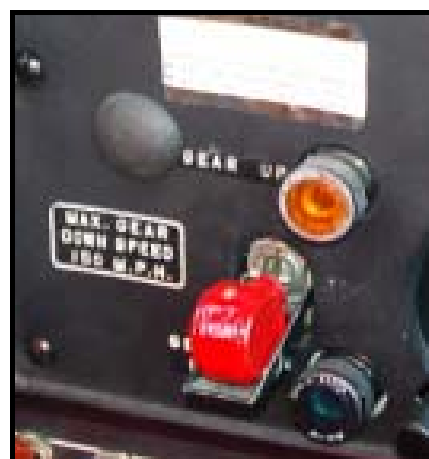
Figura Nº 12

Junto da alavanca selectora encontram-se duas luzes de aviso (uma verde e uma âmbar) que nos indicam a posição do trem (descido ou recolhido) (*figura nº 12*).
