MINISTÉRIO DAS OBRAS PÚBLICAS, TRANSPORTES E COMUNICAÇÕES
GABINETE DE PREVENÇÃO E INVESTIGAÇÃO DE ACIDENTES COM AERONAVES
(GPIAA)

RELATÓRIO FINAL DE ACIDENTE
AERoclUBE DE AVEIRO
Cessna-152

CS-DAZ

RELATÓRIO FINAL Nº 08/ACCID/2007

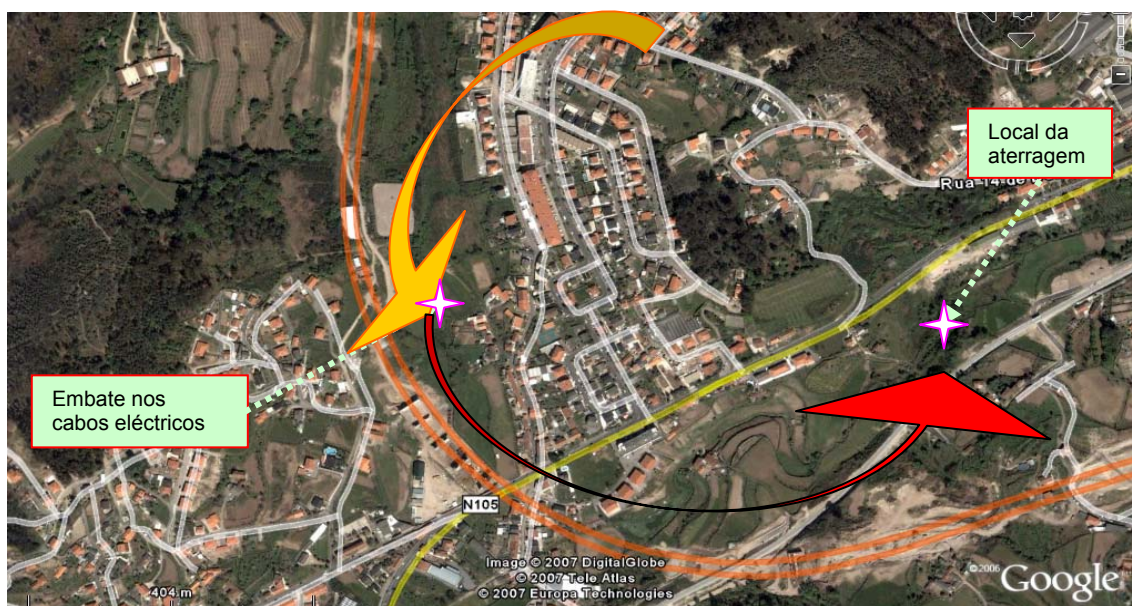
Fig. Nº1. Local do acidente.

O acidente deu-se a dois quilómetros a sul da cidade de Guimarães junto à povoação de Nespereira. Trata-se de um local montanhoso e arborizado onde existem diversas construções habitacionais e várias linhas eléctricas de média e alta tensão.
