RELATÓRIO FINAL DE ACIDENTE

PIERRE ROBIN

CS-DCN

21 DE ABRIL DE 2007

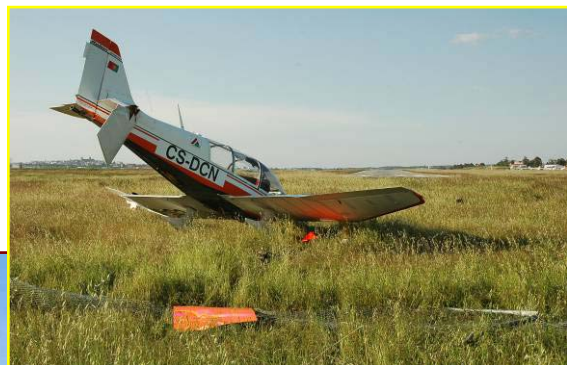
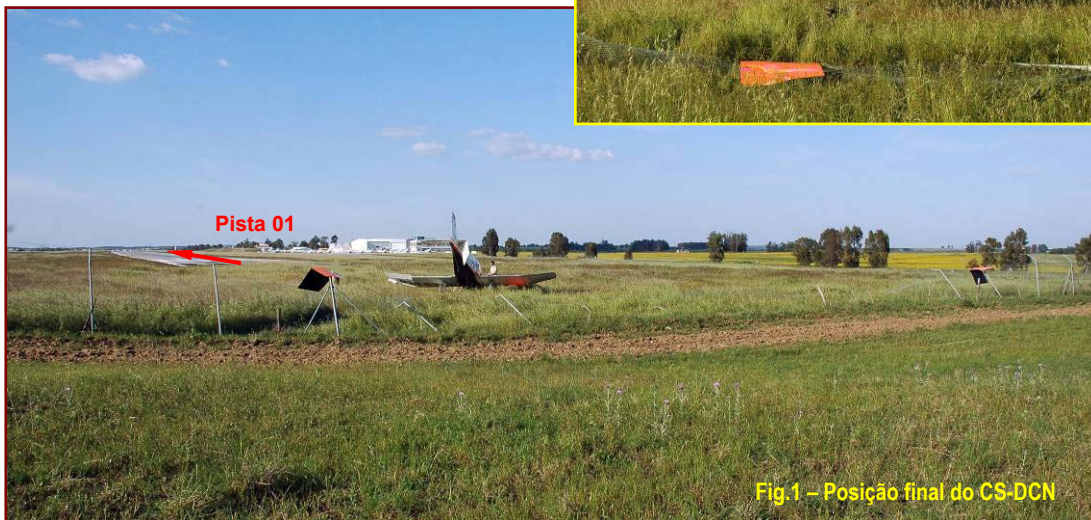
Pelas 14:15 horas, a aeronave embateu com a cauda no solo e, de seguida, na vedação de arame que delimitava os terrenos do aeródromo.

As asas colidiram com os postes metálicos de suporte da cerca; o hélice e o trem de proa foram travados pelo arame farpado existente no topo da vedação.

O avião imobilizou-se 7,50 metros após o embate, com a proa assente no solo, à direita do prolongamento do eixo da pista 01 e a cerca de 45,50 metros do início do asfalto.

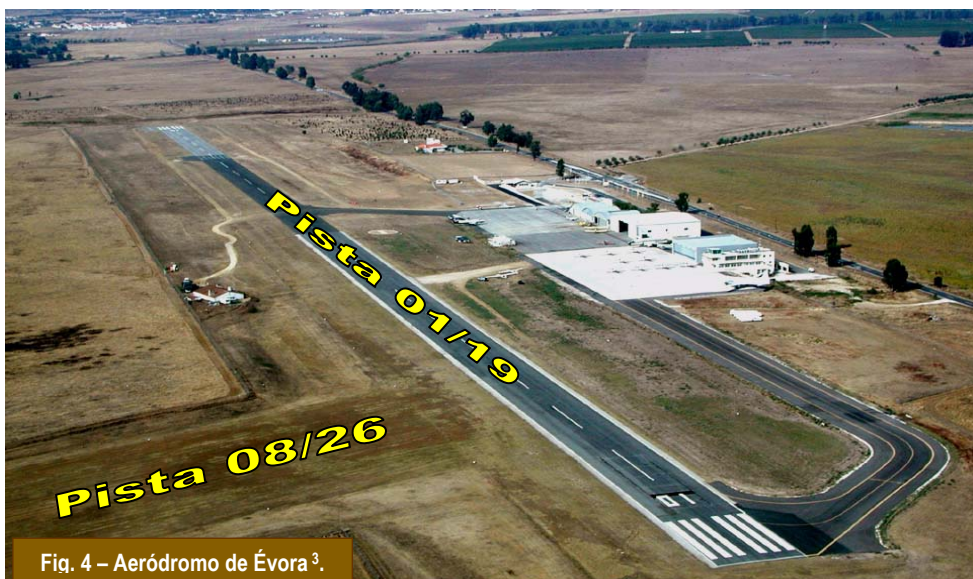
Fig. 4 – Aeródromo de Évora³.

Local – A fig. 4 mostra uma fotografia aérea do aeródromo de Évora ainda com a soleira da pista 01 a coincidir com o começo do asfalto.

A Sul desta pista foi erigida uma vedação, afastada 60 metros do seu início, com 2,40 metros de altura (os mastros subiam 2,20 metros na vertical e depois curvavam-se para o interior dos terrenos do aeródromo, em ângulo aberto, numa inclinação tal que, do seu ponto mais alto ao chão, distavam 2,40 m). Nessa fracção inclinada tinham sido colocadas três fieiras de arame farpado a unir os postes.

Esta vedação, construída no ano de 2000, foi erigida encostada a uma outra preexistente, degradada, com cerca de 1,40 metro de altura, composta por postes de madeira que seguravam arame farpado danificado em alguns pontos.

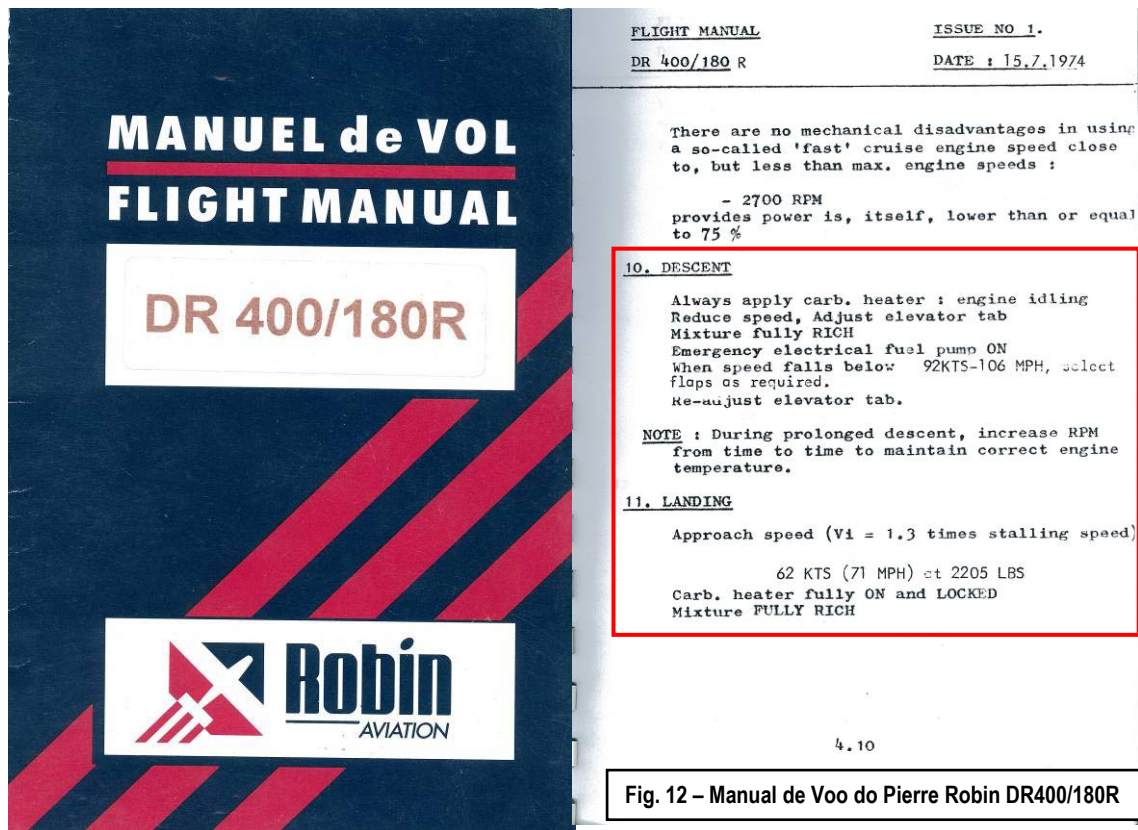
Fig. 12 – Manual de Voo do Pierre Robin DR400/180R

Manual de Voo da aeronave – Consultado este manual verificou-se que, na fase de descida, o fabricante indicou a necessidade de o piloto manter o aquecimento do carburador ligado e que, na aterragem, além dessa imposição, era obrigatório o bloqueamento do respectivo comando, ao mesmo tempo que a mistura ar/combustível deveria ser seleccionada para o máximo enriquecimento (*Fully Rich*) (fig.12).

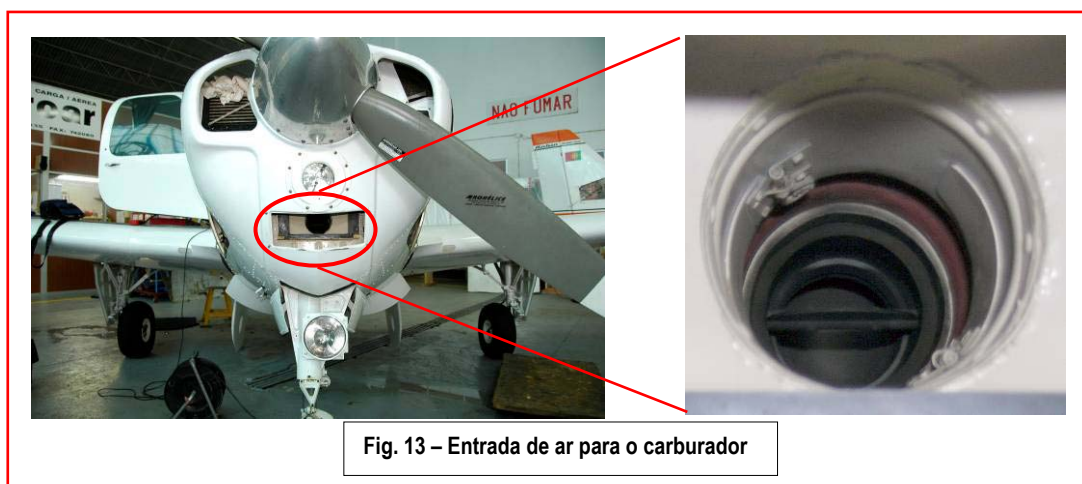
Fig. 13 – Entrada de ar para o carburador

A entrada de ar para o carburador, no Robin DR400/180R, situava-se imediatamente abaixo da luz de aterragem (fig. 13).

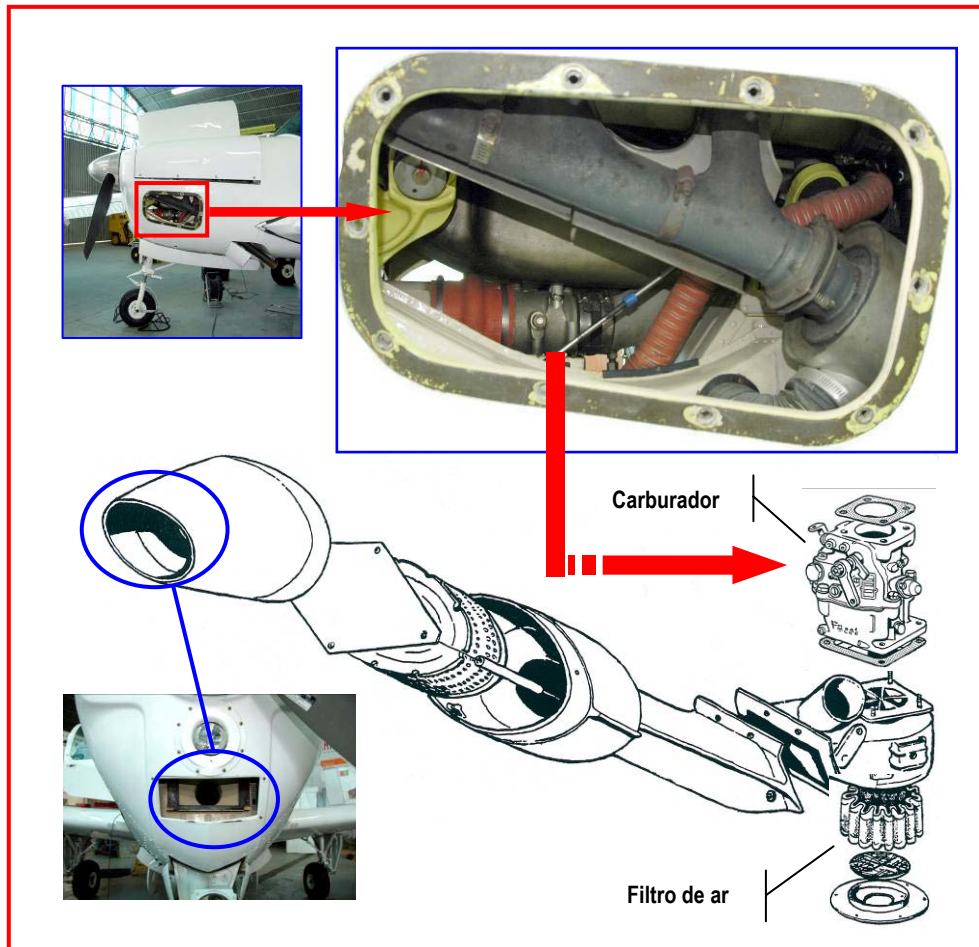
Fig. 14 - Localização do filtro de ar imediatamente abaixo do carburador

O fluxo de ar ia directamente ao compartimento do filtro que se situa exactamente por baixo do carburador (fig. 14).

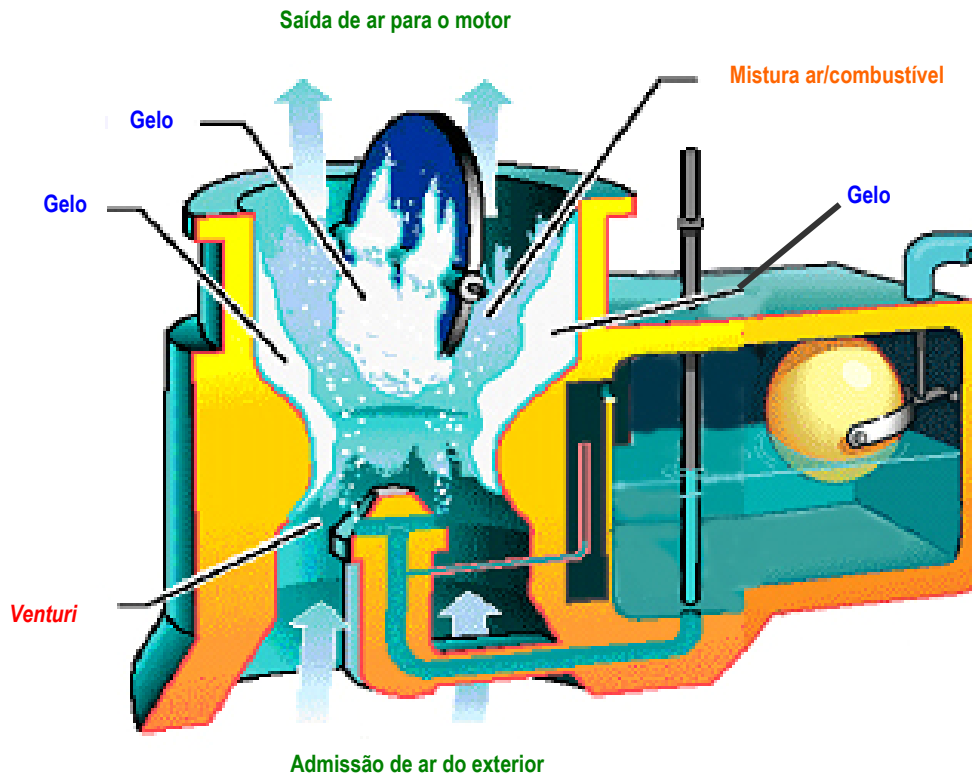
O abaixamento da pressão de ar e a vaporização do combustível contribuem para a descida de temperatura no interior do carburador. Geralmente, o gelo forma-se nas áreas próximas da borboleta e na garganta do *venturi* (fig. 15). Este facto restringe o fluxo da mistura de ar/combustível e conduz à redução de potência, podendo provocar a paragem do motor. A vibração antes da falha total do motor e a existência de um fumo branco depois da sua paragem, que não é mais do que a vaporização da mistura ar/combustível a ser expelida, são características deste fenómeno.

Fig. 15 - A formação de gelo no carburador pode reduzir ou bloquear o fluxo de ar/combustível para o motor
