MINISTÉRIO DAS OBRAS PÚBLICAS, TRANSPORTES E COMUNICAÇÕES
GABINETE DE PREVENÇÃO E INVESTIGAÇÃO DE ACIDENTES COM AERONAVES
GPIAA

RELATÓRIO FINAL DE ACIDENTE

AIRBUS A-319

CS-TTO

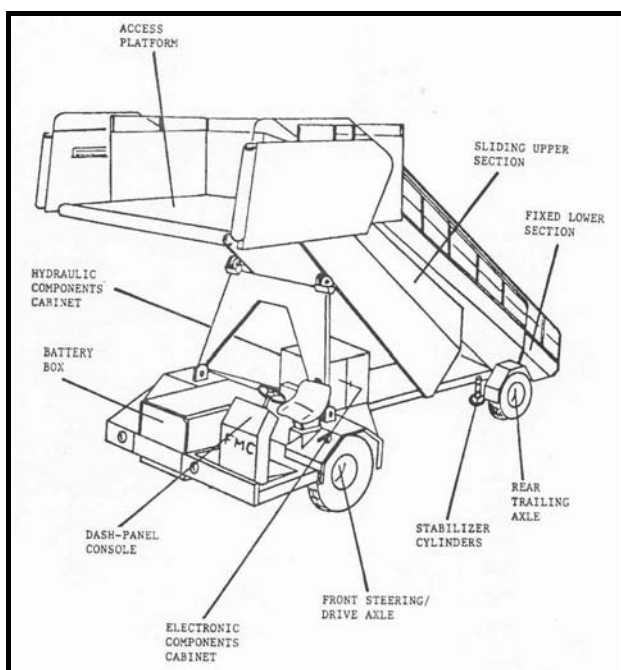
Figura Nº 2

Tratava-se de uma escada motorizada (*figura nº 2*), com duas secções de degraus, regulável em altura, para poder ser utilizada em diversos tipos de aeronaves, com altura da soleira da porta entre os 2.4m e os 5.15m, podendo suportar 1 368kgs na plataforma de acesso e dois passageiros por degrau (228kgs).

A plataforma de acesso às aeronaves encontra-se no topo do lança telescópico superior de degraus, o qual desliza ao longo de umas calhas instaladas no lança inferior (fixo), por acção de um macaco hidráulico.

O lança inferior encontra-se fixado ao “chassis” por dois “brincos” metálicos, na parte posterior, e por uma estrutura em “U” invertido, na parte anterior. Os pontos de fixação da estrutura anterior e dos brincos posteriores permitem um movimento de rotação angular, para facilitar a operação do lança superior de degraus.
