MINISTÉRIO DAS OBRAS PÚBLICAS, TRANSPORTES E COMUNICAÇÕES
GABINETE DE PREVENÇÃO E INVESTIGAÇÃO DE ACIDENTES COM AERONAVES
GPIAA

RELATÓRIO FINAL DE ACIDENTE

TEXAN TOP CLASS

I – 6500

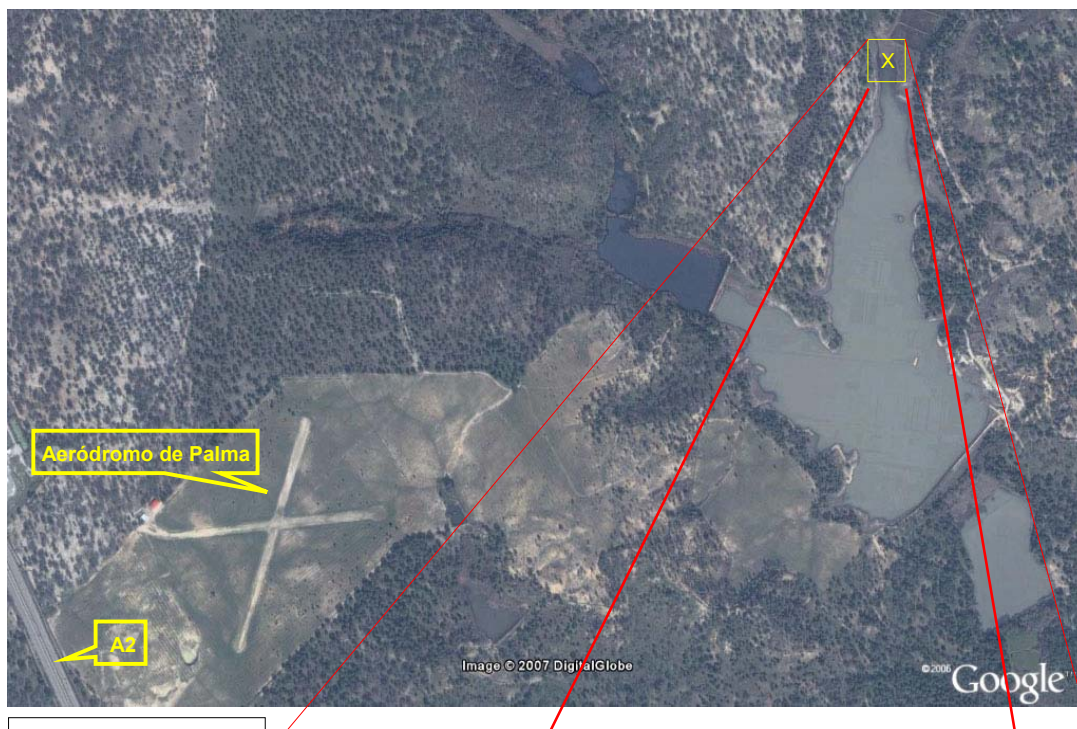
Fig. 1 – Local do acidente (assinalado com X).

O segundo impacto deu-se na água da Barragem da Venda Nova, próximo do início de um dos seus braços que se desenvolvia na direcção N/S (ver fig. 1) e que delimitava a Herdade da Palma a Este.

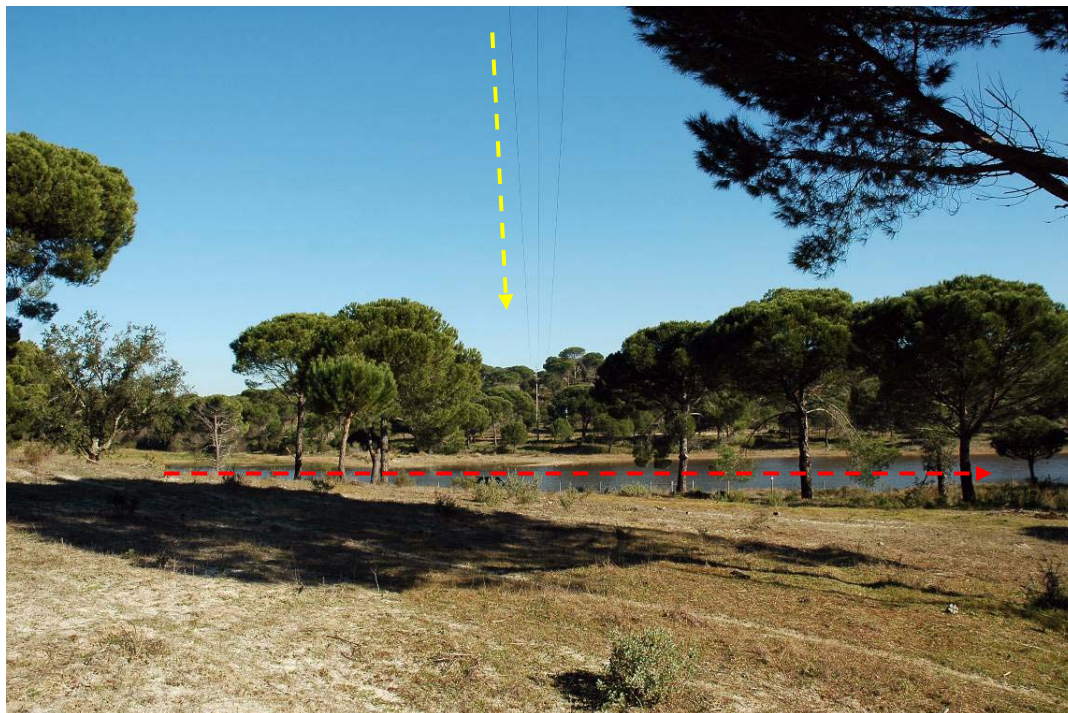
A linha aérea eléctrica LI30-357-16 fornece energia à aldeia de Casebres, povoado mais próximo, e apresenta-se, no local do acidente, perpendicular ao braço da barragem.

Fig. 5 – Disposição perpendicular do eixo do braço da barragem (a vermelho) e da linha eléctrica aérea LI30-357-16 (a amarelo),

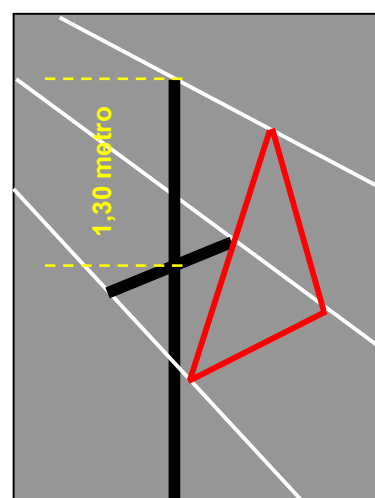
A linha é composta por três condutores de 30m/m de espessura, em alumínio com alma de aço, dispostos em triângulo, com o vértice para cima (figs. 6 e 8).

O ponto de embate na linha eléctrica deu-se no vão entre os postes 34 e 35 e registou-se apenas, como já se referiu, nos dois cabos inferiores do triângulo formado pelos condutores.

Segundo informação de um elemento do piquete da EDP, o comprimento dos postes era de 14,00m, estavam enterrados no solo 2,00m e os cabos inferiores (os que se partiram na colisão) estavam fixos a 1,30m do topo do poste.

Fig. 8 – Disposição em Δ dos cabos eléctricos.

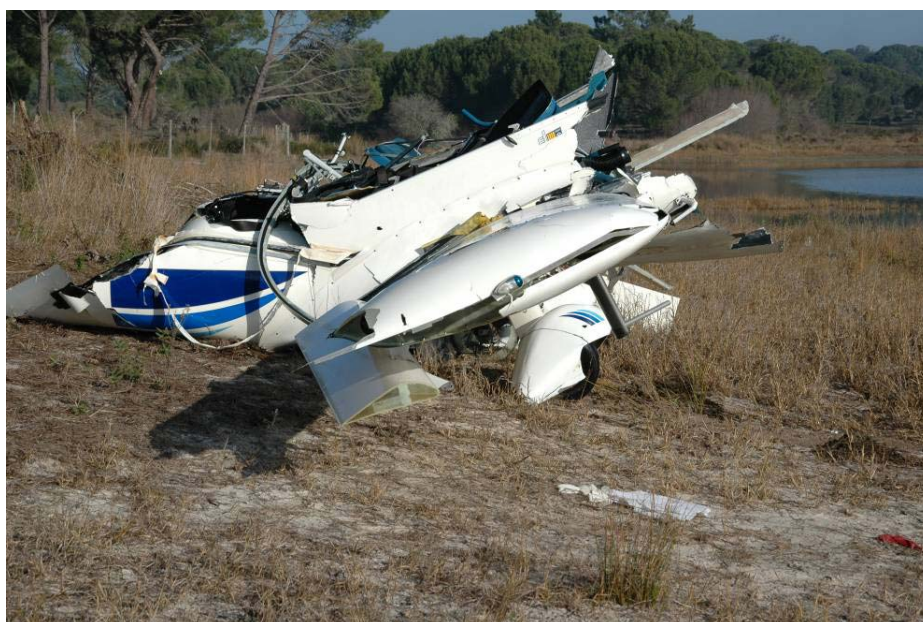
Fig. 16 – O mesmo destroço visto de do lado direito.

Quando esta parte da aeronave começou a ser puxada, notou-se de imediato o alastramento de uma mancha de combustível na superfície da água.

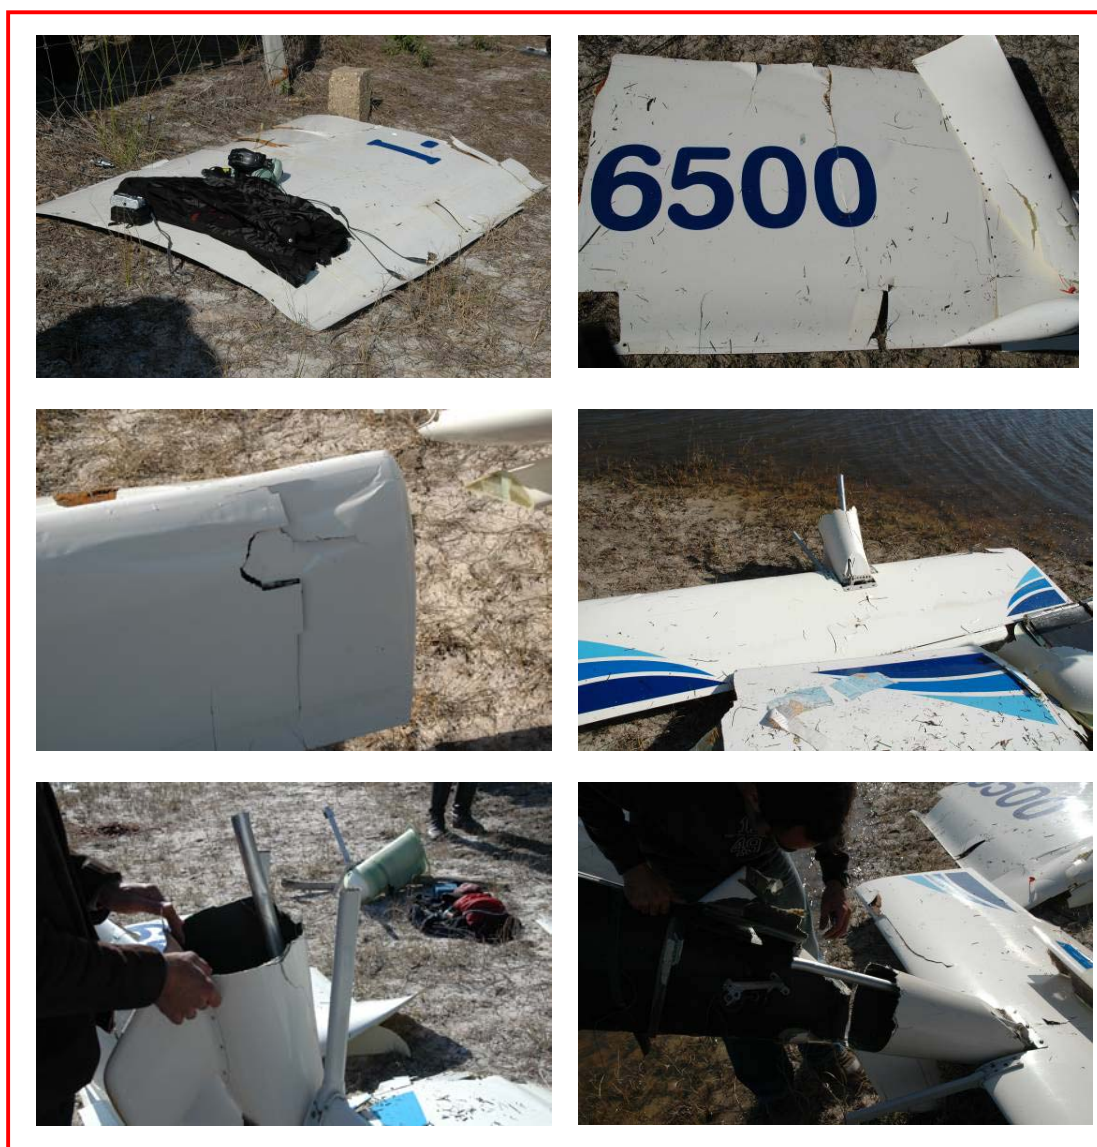
Partes da asa esquerda e do estabilizador vertical foram recolhidas, algumas a cerca de 150m do local do acidente, junto à margem direita do braço da albufeira (fig. 19).

Fig. 19 – Objectos recolhidos pelos Bombeiros na dragagem das águas da albufeira

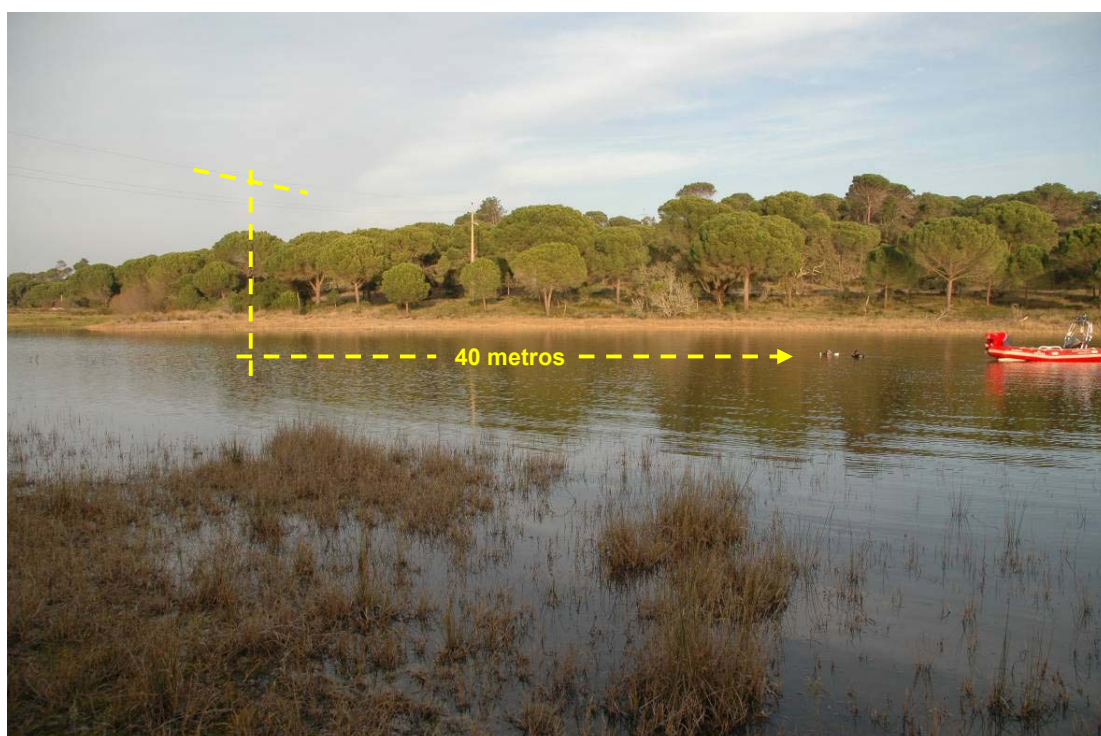
O grupo motopropulsor separou-se da aeronave e ficou mergulhado nas águas da albufeira. Como a dragagem da zona do destroço principal para detecção do motor não teve sucesso foi necessário chamar a corpo de mergulhadores dos Bombeiros. Orientou-se a equipa na procura do motor na área a montante do local onde estivera o destroço principal. O motor foi encontrado a cerca de 40m depois do ponto definido pela vertical dos cabos eléctricos, isto é, 30m antes da posição final da aeronave.

Fig. 20 - Momento da localização do motor pela equipa de mergulhadores dos Bombeiros.

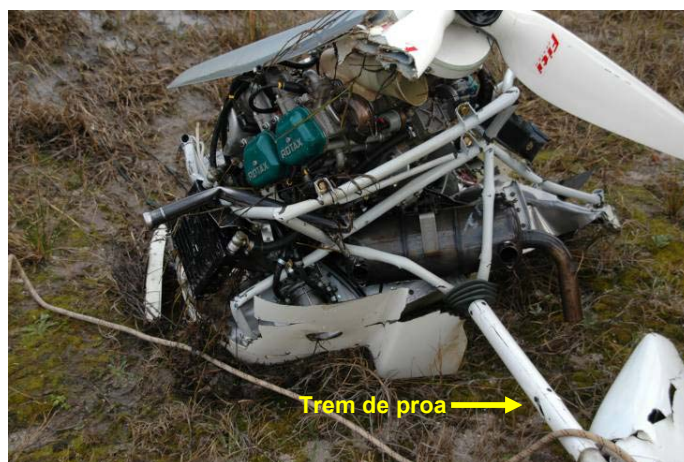
O motor foi retirado para a margem com o auxílio do guincho do carro de socorro dos bombeiros. Estava seguro no respectivo berço ao qual estava também acoplado o trem de proa (fig. 21).

Fig. 21 - Conjunto motopropulsor e trem de proa.

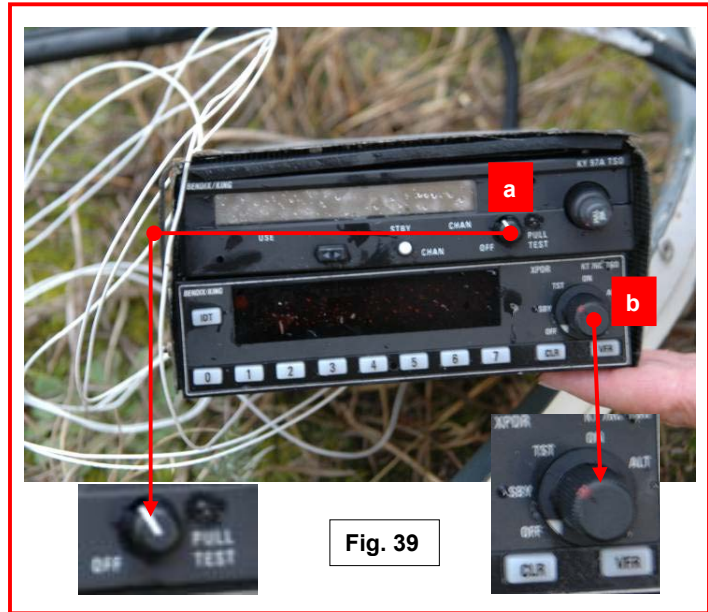
Fig. 39

A aeronave estava dotada de um transmissor/receptor *Bendix King KY 97A* (fig. 39 - a).

O avião estava equipado com um transmissor/receptor identificador de posição *Modo A/C*, *Bendix/King KT 76C* (fig. 39 - b).

O selector *ON/OFF* estava na posição de desligado.

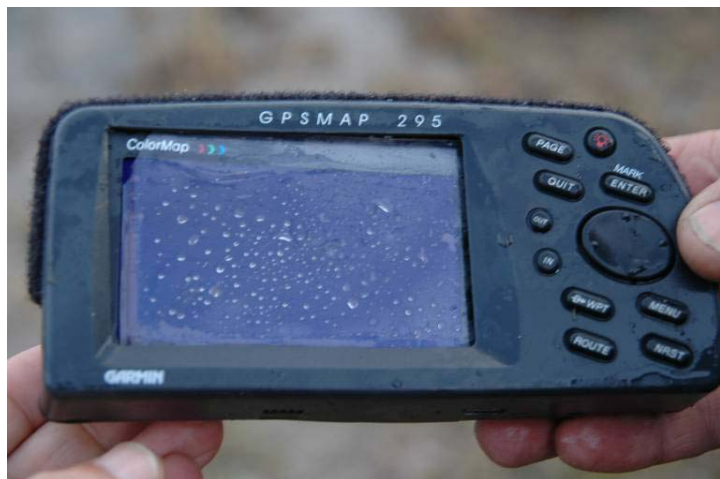
Foi recolhido das águas um sistema de posicionamento por satélite *Garmin GPSMap 295* o qual foi entregue à empresa *Satsignal*, representante do equipamento em Portugal, para determinação da rota voada pela aeronave.

Fig. 40 – Equipamento de navegação *Garmin GPSMap 295*.

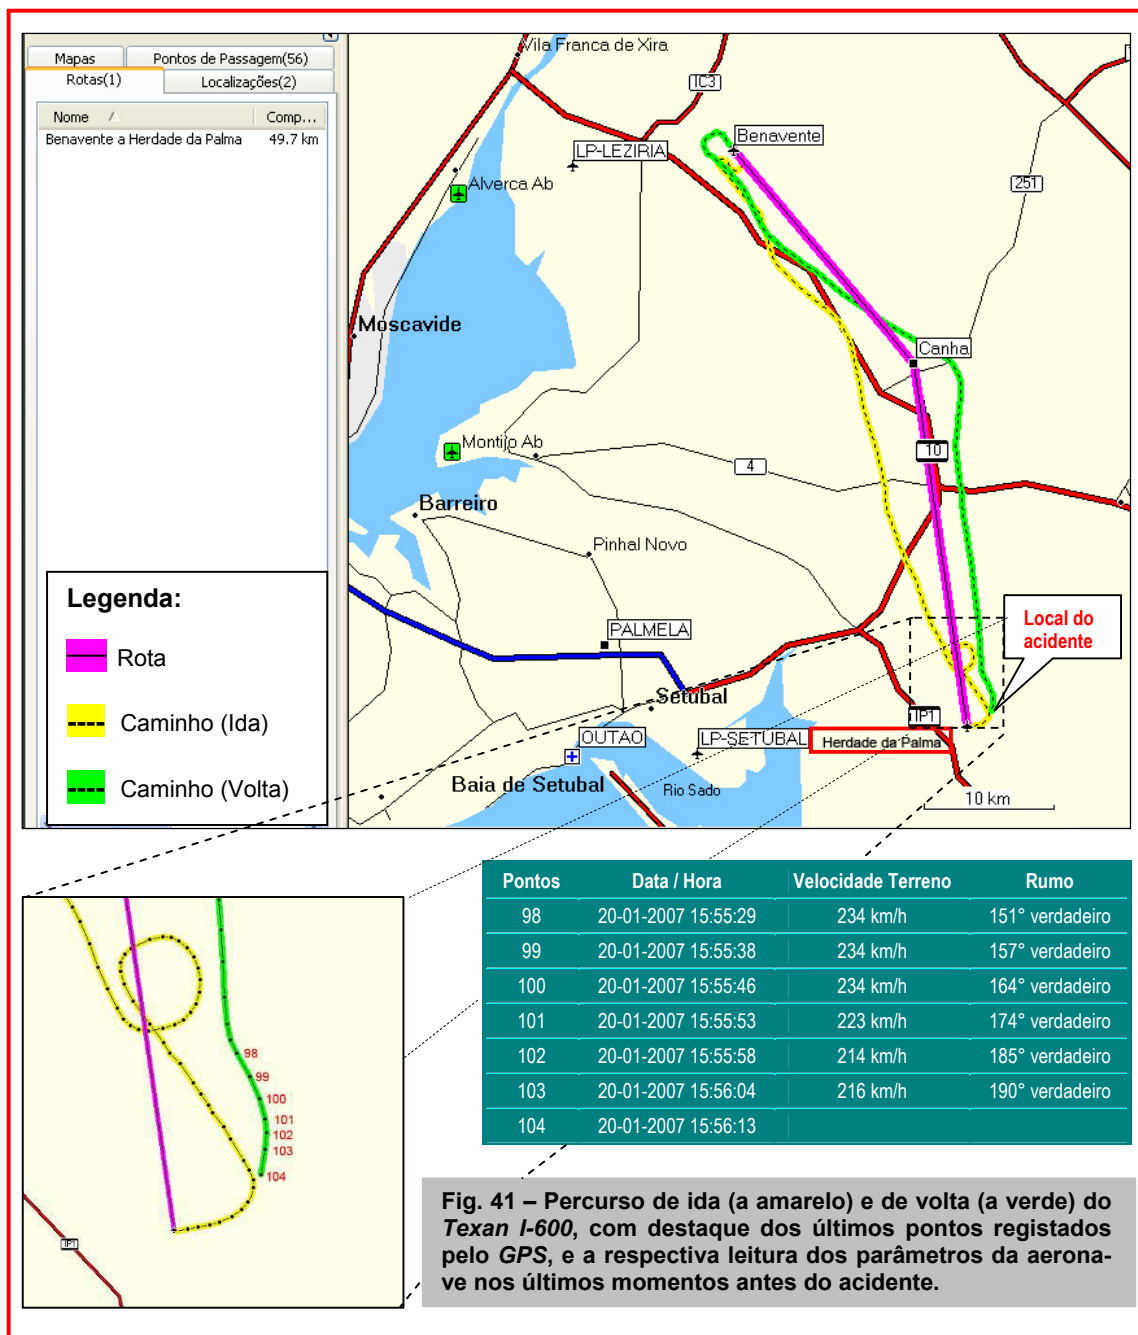
Transcritas as coordenadas dos últimos pontos geográficos da rota de regresso (pontos 98 a 104) para uma carta aeronáutica, obtivemos o mapa aqui reproduzido:

A computação dos dados recolhidos por satélite pelo *GPSMap 295* pode levar, eventualmente, a erros de precisão. No entanto, as projecções horizontais feitas na carta coincidiram com o percurso de descolagem da aeronave ao longo da pista, e as coordenadas geográficas dos últimos pontos registado pelo *GPS* são concordantes com a

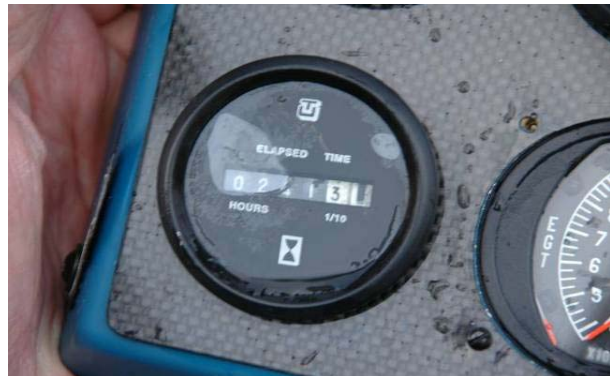
O mostrador registava um total de 241 horas e dezoito minutos de trabalho do motor.

Fig. 42 – Contador de horas.

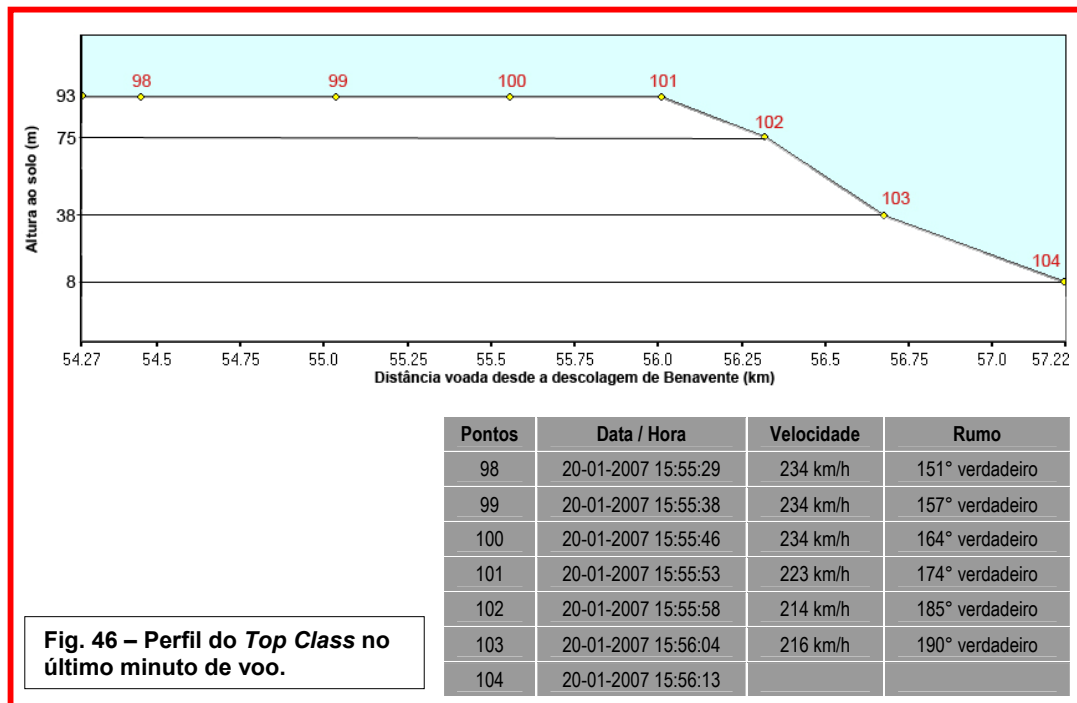
Com efeito, com base na informação recolhida do *GPS*, foi possível delinear o seguinte perfil:

Da leitura dos dados fornecidos pelo *GPS*, sabemos que o *Top Class* vinha a manter a altitude de voo – entre os pontos 98 e 101 –, a uma velocidade de 234 km/h, e estava em volta pela direita.

Às 15:55:53 horas, o I-600 reduziu a velocidade para iniciar uma descida continuando a volta pela direita, que iria manter até ao ponto 103, e, às 15:56:04, já no minuto do embate, estava apontado ao rumo 190° (o braço da albufeira está orientado a 195°).
