MINISTÉRIO DAS OBRAS PÚBLICAS, TRANSPORTES E COMUNICAÇÕES
GABINETE DE PREVENÇÃO E INVESTIGAÇÃO DE ACIDENTES COM AERONAVES
GPIAA

RELATÓRIO FINAL DE INCIDENTE

Cessna 208B

N21070

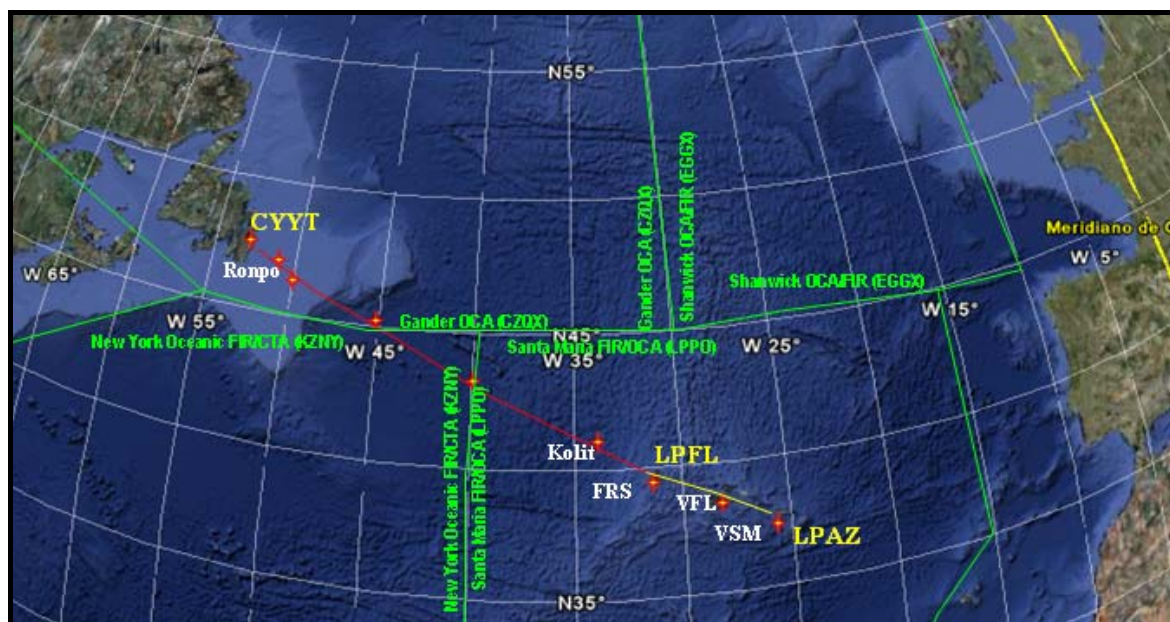
Figura Nº 1

Com todos os tanques cheios (692USG \approx 13H00 de autonomia) e um só piloto a bordo, a aeronave N21070 descolou de CYYT às 10:43 e seguiu a rota planeada (*figura nº 1*) subindo para o nível de voo (FL) 130.

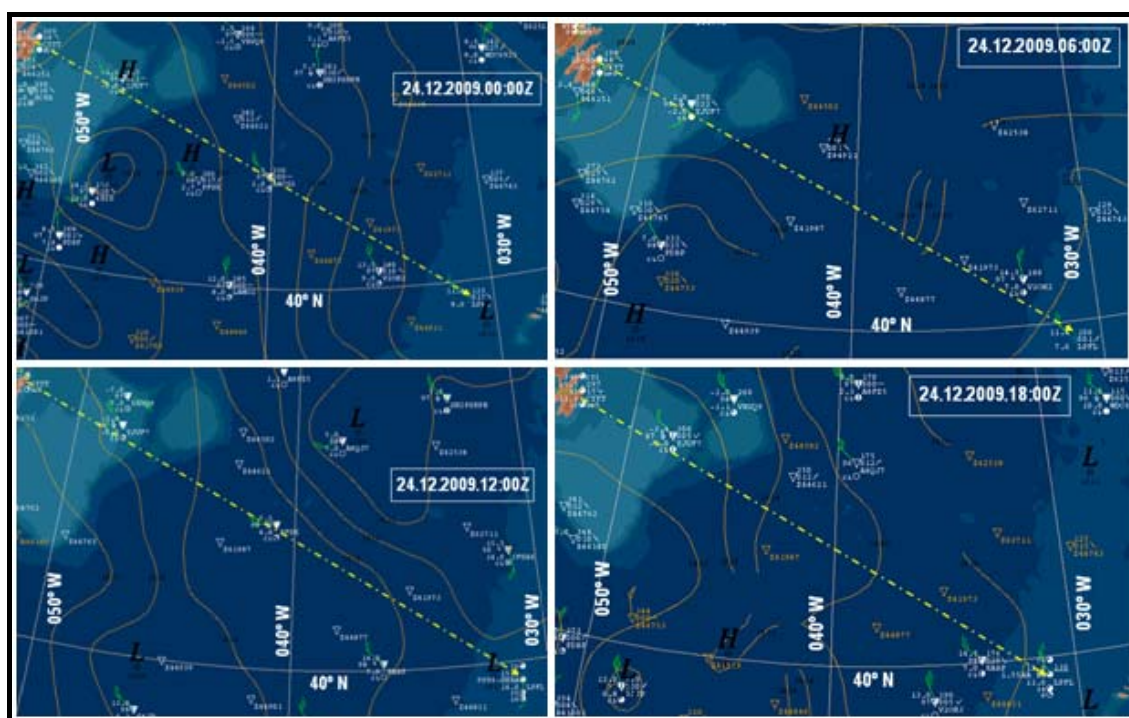
Figura Nº 4

O Serviço Meteorológico Canadense (Environment Canada) forneceu uma informação geral para a rota a voar, relativa ao dia 24, juntamente com as cartas de tempo (figura nº 4).

“No dia 24 de Dezembro havia uma crista de altas pressões que se estendia para lá das 400nm para E de St. Johns, proporcionando bom tempo, na altura da descolagem, com poucas nuvens e ventos de NW com 15kts de intensidade.

Um núcleo de baixas pressões (1008mb) localizava-se na posição 47N 036W, tendo uma frente fria associada, que se estendia para sul até cerca de 30°N e a cerca de 100nm a W das Flores, caracterizada por chuva, aguaceiros e trovoadas. Esta frente passaria sobre as Flores, por volta das 16:00, provocando chuva, bruma e aguaceiros, observando-se ventos de NW com 40kts de intensidade, os quais prevaleceram por algumas horas após a passagem da frente.”

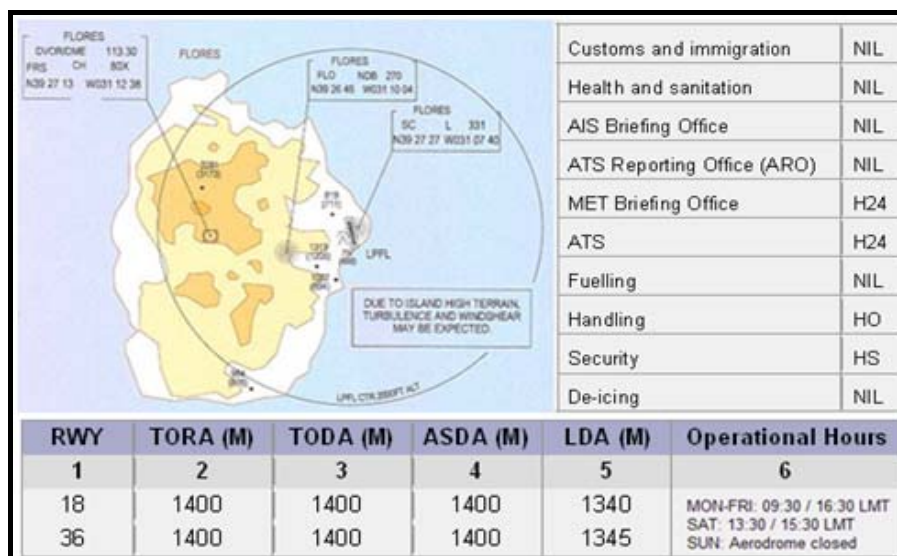
Figura Nº 5

O aeródromo das Flores fica localizado no lado oriental da ilha com o mesmo nome e está classificado como aeródromo doméstico, podendo receber tráfego nacional regular, não regular e privado (AIP Portugal - AD 2) durante as horas normais de operação (*figura nº 5*).

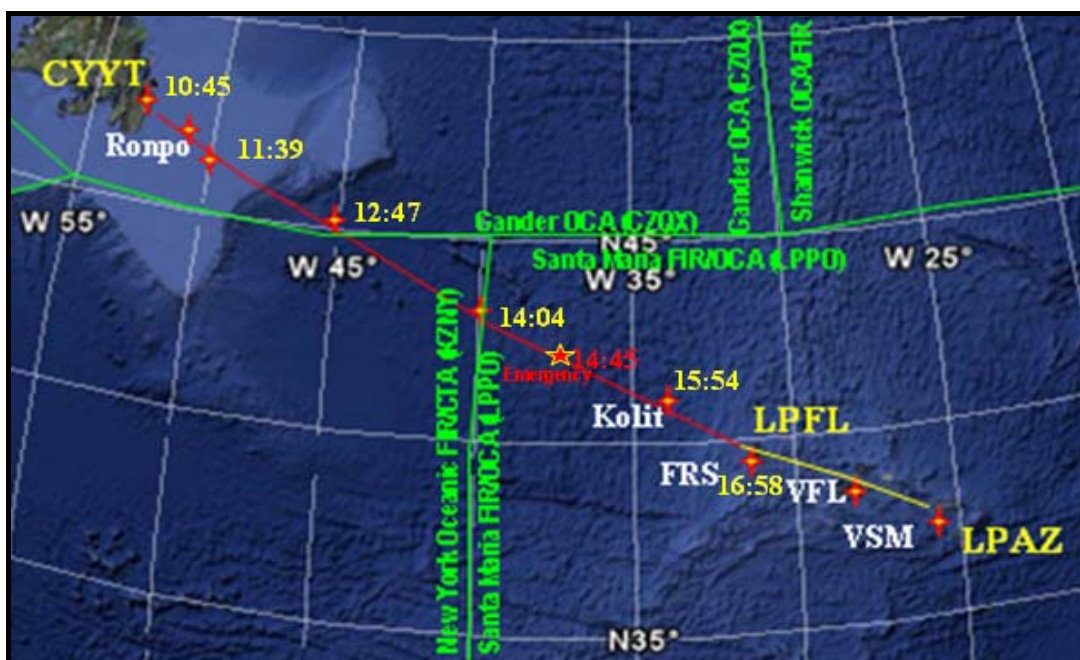
Figura Nº 7

A frente fria encontrava-se a cerca de 100nm das Flores, na direcção NE/SW. Ao longo da rota, voando dentro de uma massa de ar gelado, o gelo iria manter-se em vez de derreter.
