RELATÓRIO SUMÁRIO DE INCIDENTE COM AERONAVE

Data/hora: 2008 / 12 / 15 @ 12:00 UTC	Proc. nº: 32 / SUM / 2008
Operador: Academia Aeronáutica de Évora	Tipo de Incid.: Operação
Id. da aeronave: Socata, TB 200, s/n 2017, matrícula CS-DEA	
Local: Aeródromo de Portimão (LPPM)	
Tipo de voo: Trabalho Aéreo (Instrução)	Fase do voo / Operação: Aterragem
Ocupantes: 1 Tripulante + Nil Pax	Lesões: Nil
Danos na Aeronave: Danos ligeiros no hélice	
Outros Danos: Nil

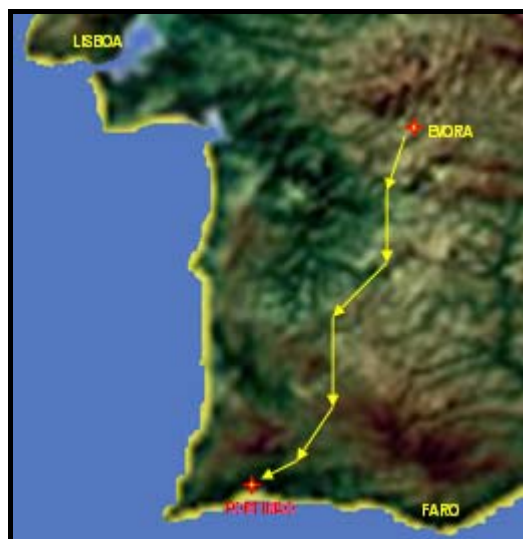
Figura Nº 1

No dia 15 de Dezembro de 2008 a aeronave Socata, TB-200, matrícula CS-DEA, efectuava um voo de instrução de navegação a solo, entre o aeródromo de Évora (LPEV) e o aeródromo de Portimão (LPPM), com regresso ao ponto de partida (*figura 1*).
