RELATÓRIO FINAL DE INCIDENTE

Beechcraft BE-76

CS-DCS

RELATÓRIO FINAL DE INCIDENTE N° 22/INCID/2008

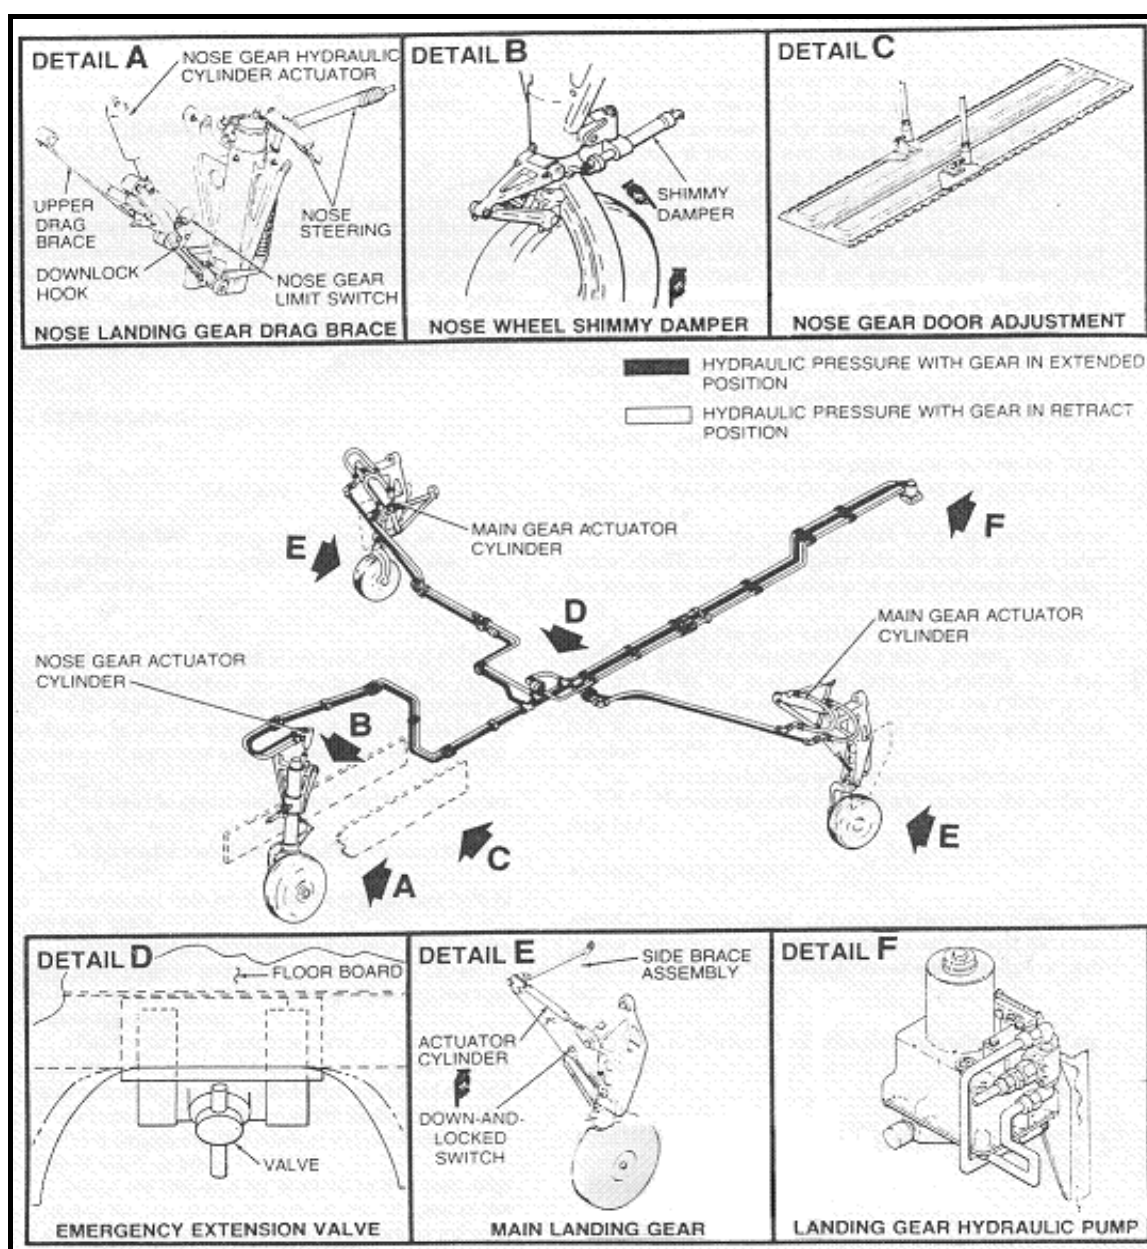
Figura Nº 3

A aeronave estava equipada com um trem de aterragem retráctil, triciclo, fabricado em liga de magnésio e alumínio e com uma roda por cada perna. A extensão e retracção são conseguidas através de um sistema hidráulico, alimentado por uma bomba eléctrica, com um actuador independente para cada perna do trem (*figura nº 3*).
