**MINISTÉRIO DAS OBRAS PÚBLICAS, TRANSPORTES E COMUNICAÇÕES
GABINETE DE PREVENÇÃO E INVESTIGAÇÃO DE ACIDENTES COM AERONAVES
GPIAA**

RELATÓRIO FINAL DE INCIDENTE

Cessna 172

CS-AHX

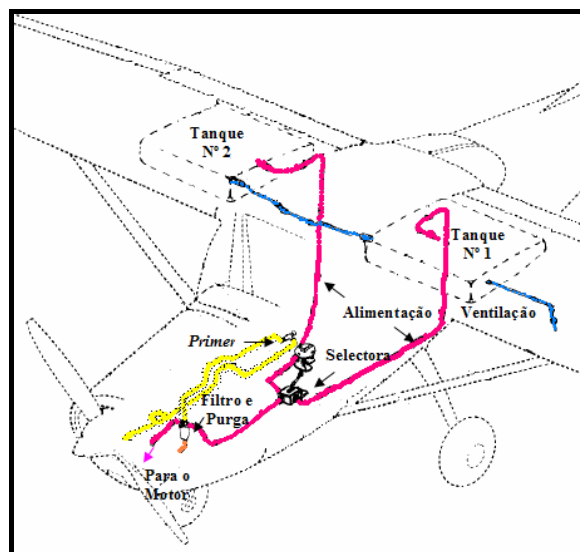
Figura Nº 5

O Cessna 172 está equipado com dois tanques principais de combustível (nas asas), ligados por uma conduta de ventilação que vai contactar com a atmosfera no intradorso da asa esquerda. De cada tanque sai uma conduta de combustível até à válvula seletora, de onde prossegue uma conduta única até ao filtro e daí para o motor (*figura nº 5*).

Do filtro sai ainda uma linha de combustível para a bomba manual de injeção (*primer*), normalmente utilizada para o arranque do motor.

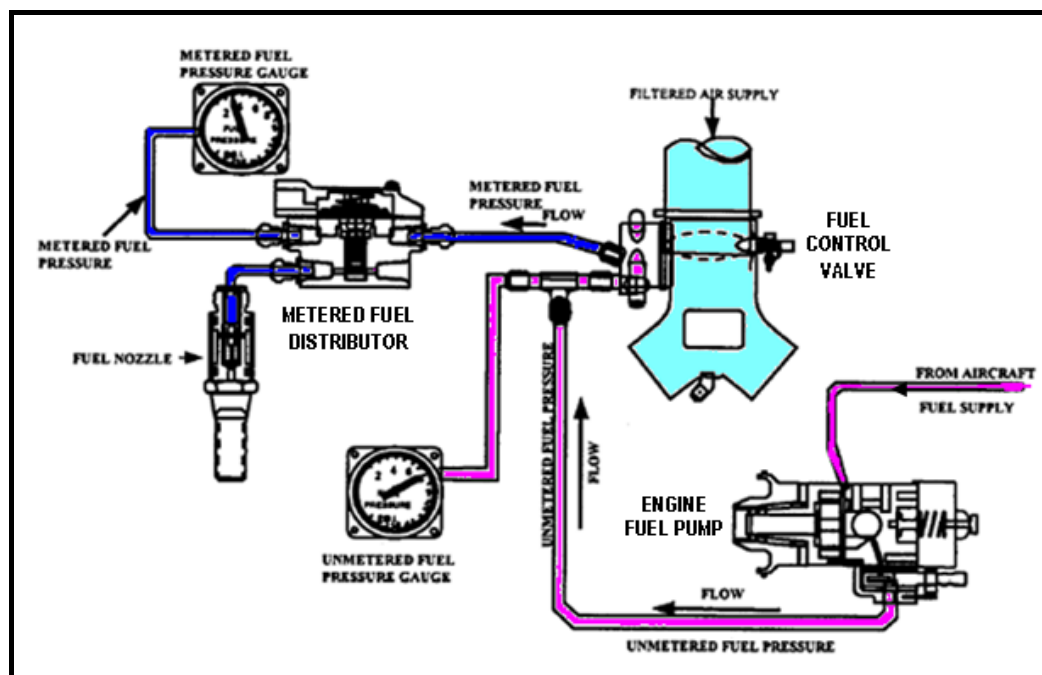
Figura Nº 6

A linha de alimentação principal vai ligar à entrada da bomba de combustível do motor (mecânica), a qual vai aumentar a sua pressão e garantir um fluxo contínuo de combustível para a válvula de controlo de combustível. Aqui a quantidade de combustível é calculada em função das necessidades, por referência com a massa de ar admitido, seguindo depois para a unidade de distribuição e daqui para os injectores, um em cada cilindro (*figura nº 6*).

A pressão de combustível é medida à entrada da válvula de controlo de combustível (*indicação da pressão fornecida pela bomba*) e novamente na saída da unidade de distribuição (*indicação do combustível fornecido ao motor*).

A extensão dos tubos de combustível que ligam a unidade de distribuição com os injectores, embora sendo variável conforme os cilindros a que se destinam, é favorável ao desenvolvimento de vibrações durante o funcionamento do motor. Uma vez que a ligação dos tubos é feita por meio de *cabeçote*, este é soldado nas extremidades para permitir a colocação das porcas de aperto. Sendo estas zonas de soldadura mais frágeis são também mais susceptíveis de fractura por fadiga.

Quando o tubo de alimentação do cilindro nº 4 fracturou, o combustível começou a jorrar livremente por aí, provocando uma diminuição na pressão de combustível na saída da unidade distribuidora e, conseqüentemente, uma menor pressão nas linhas de alimentação dos outros cilindros (*figura nº 7*). Além da perda total do cilindro nº 4, os outros cilindros tiveram uma diminuição da massa de combustível, o que provocou uma redução da potência desenvolvida pelo motor.
