MINISTÉRIO DAS OBRAS PÚBLICAS, TRANSPORTES E COMUNICAÇÕES
GABINETE DE PREVENÇÃO E INVESTIGAÇÃO DE ACIDENTES COM AERONAVES
GPIAA

RELATÓRIO FINAL DE ACIDENTE

EXTRA 300L

D-EMCK

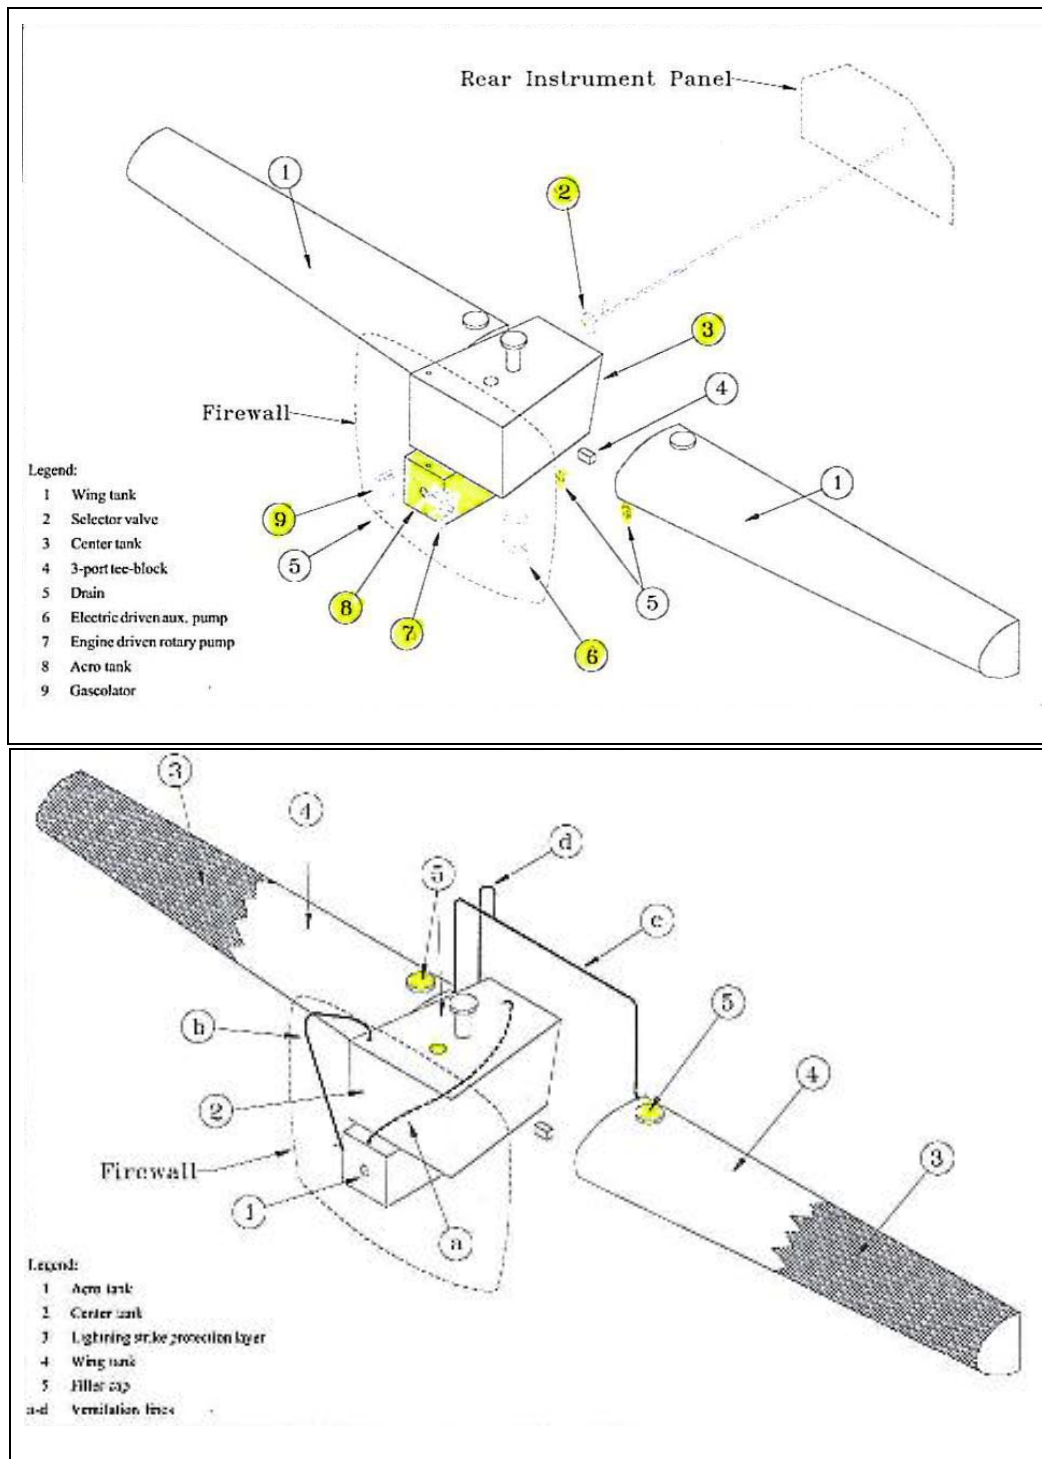
Figura nº 8. Sistema de combustível

Uma válvula selectora de combustível, um indicador de combustível para o depósito central, um indicador de combustível para o depósito das asas, purgas e sistemas de ventilação Independentes, um filtro, uma bomba mecânica, e uma bomba eléctrica auxiliar com capacidade para fornecer combustível ao motor a potência máxima e substituir a bomba mecânica em caso de falha desta, completavam os sistemas.
