MINISTÉRIO DAS OBRAS PÚBLICAS, TRANSPORTES E COMUNICAÇÕES  
GABINETE DE PREVENÇÃO E INVESTIGAÇÃO DE ACIDENTES COM AERONAVES  
**GPIAA**

## **RELATÓRIO FINAL DE ACIDENTE**

**Modelo: AS – 350 B-2**

**CS-HEY**

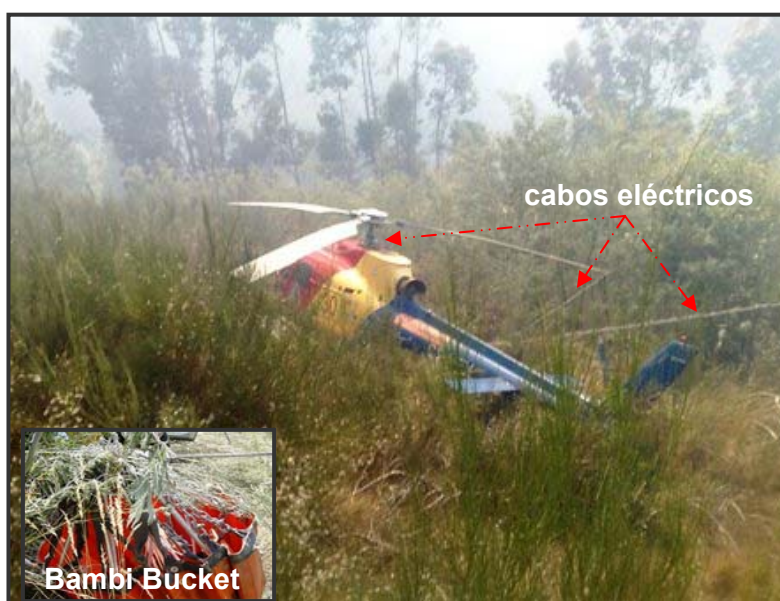
Figura nº 1. Local do acidente

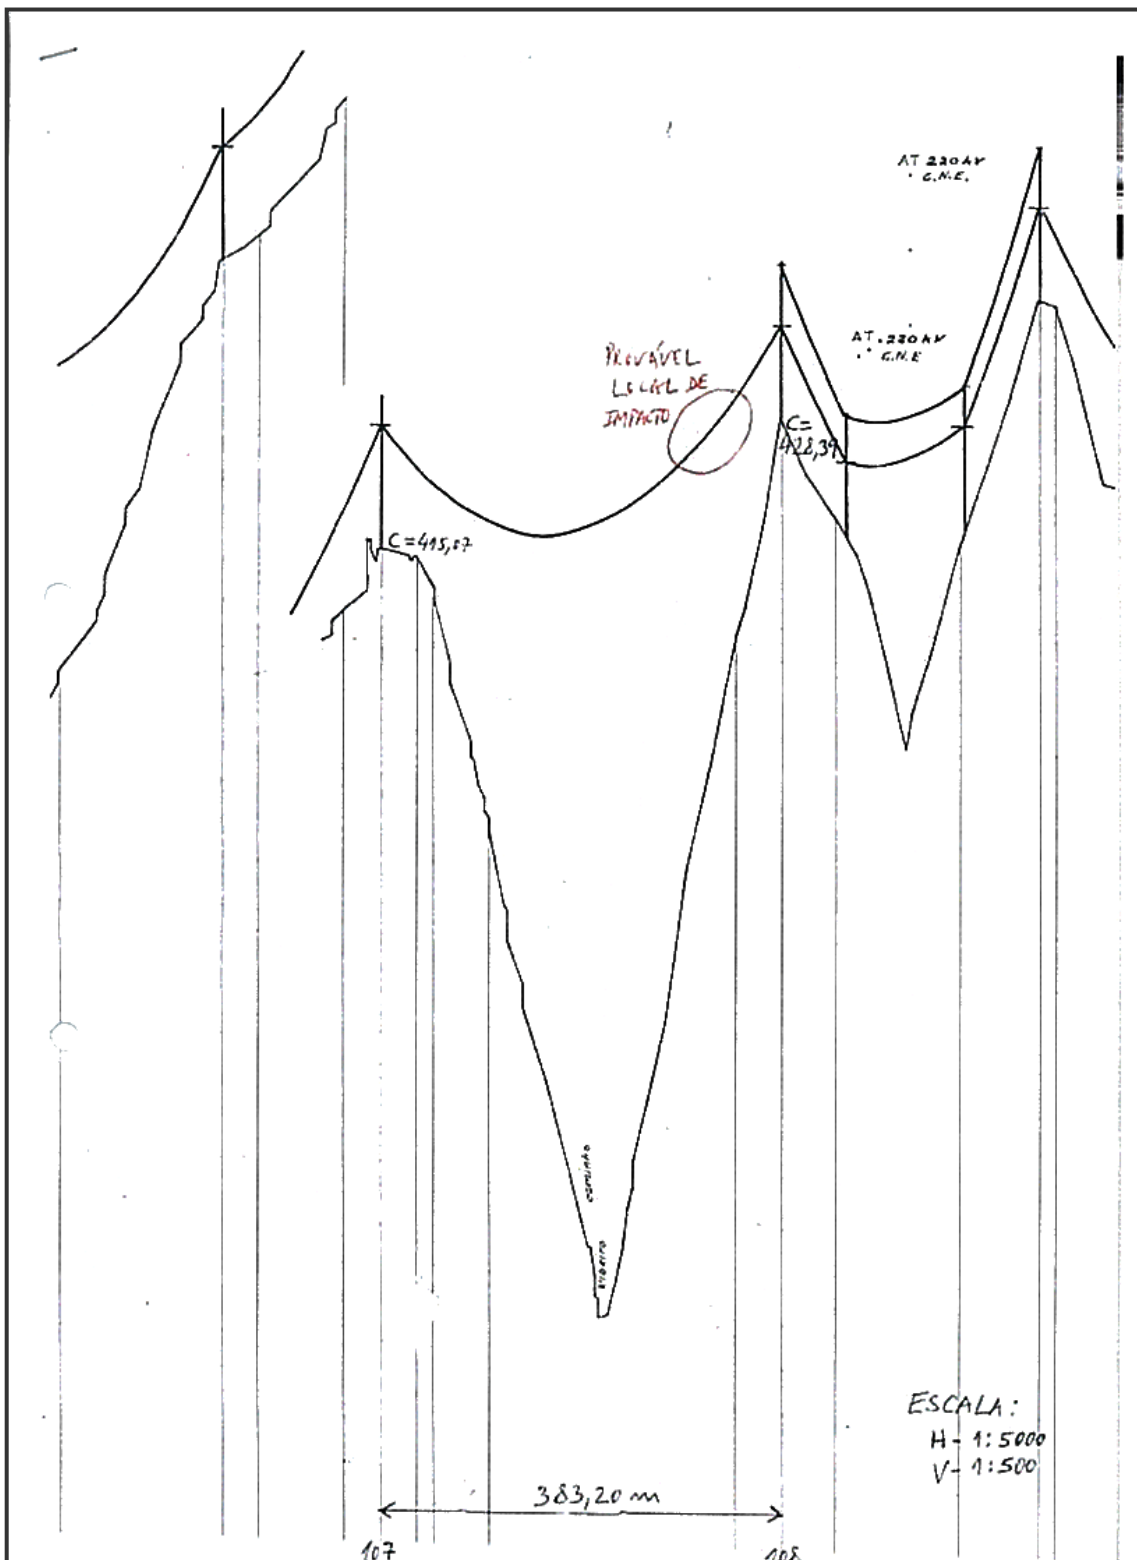
ANEXO "A"  
Perfil da Linha

A operação desenrolava-se num local montanhoso e com declives acentuados, onde havia linhas eléctricas de média tensão, não balizadas, que se distendiam ao longo da margem esquerda do rio. E, linhas eléctricas de alta tensão, balizadas, que se cruzavam de forma perpendiculares àquelas, a cerca de 500 metros à frente do ponto de largada.

Na fase final da aproximação, o piloto visualizou a linha eléctrica de média tensão a cerca de 5 metros de distância o que não lhe permitiu efectuar qualquer manobra evasiva para evitar a colisão.

O helicóptero acabaria por embater em dois cabos eléctricos. Um dos cabos enganchou no patim direito arrancando-o. O outro cabo atingiu a parte superior da cabine e resvalou em direcção ao rotor principal acabando por partir e enrolar-se nos tirantes acoplados ao prato do colectivo provocando falha parcial de potência do motor e a diminuição de rotações do rotor principal.
