RELATÓRIO FINAL DE ACIDENTE

BEECHCRAFT 77

EC-KNU

RELATÓRIO FINAL DE ACIDENTE Nº 26/ACCID/2009

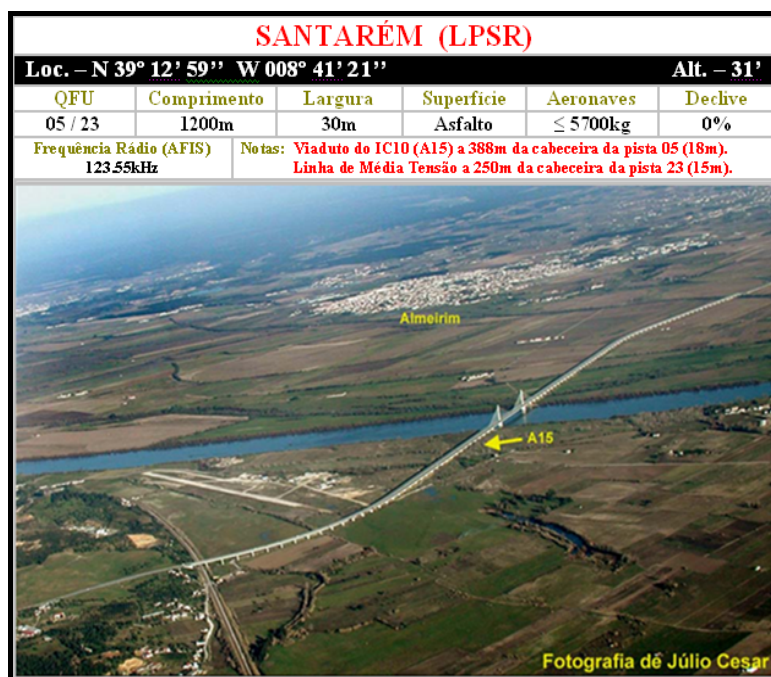
Figura Nº 3

O aeródromo Cosme Pedrógão, em Santarém, é um aeródromo privado e encontra-se situado na margem direita do rio Tejo, cerca de 3km a Sul da cidade, sendo servido por uma pista asfaltada com 1205m de comprimento (*figura 3*).

Devido à presença do viaduto do IC10 (A15) na área de aproximação à pista 05, a cabeceira foi deslocada para aumentar a separação vertical do obstáculo, o que provocou uma redução da distância de aterragem disponível na pista 05 para 980m, mantendo-se a distância de 1125m para a pista 23.
