GABINETE DE PREVENÇÃO E INVESTIGAÇÃO DE ACIDENTES COM AERONAVES

**RELATÓRIO FINAL DE INVESTIGAÇÃO
DE ACIDENTE AÉREO**

CZECH SportCruiser

CS-UQE

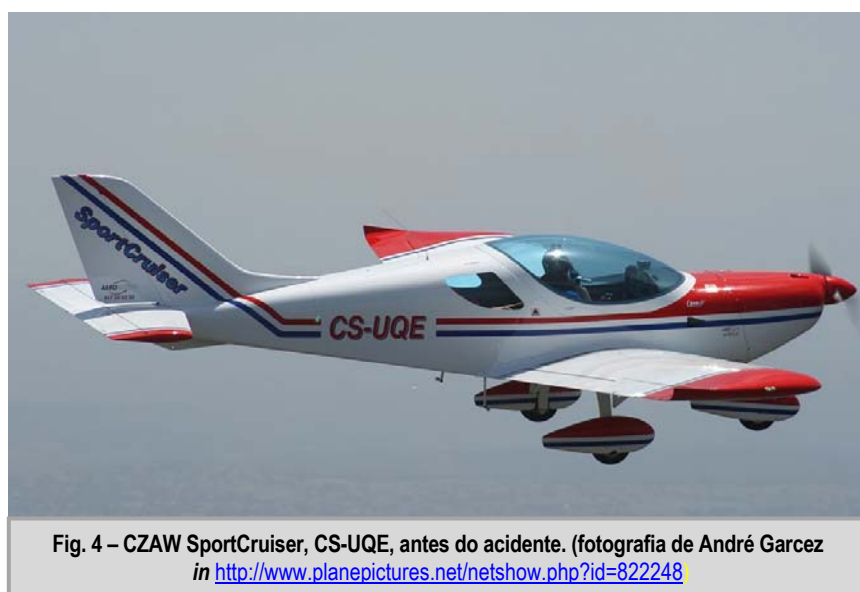
Fig. 4 – CZAW SportCruiser, CS-UQE, antes do acidente. (fotografia de André Garcez in <http://www.planepictures.net/netshow.php?id=822248>)

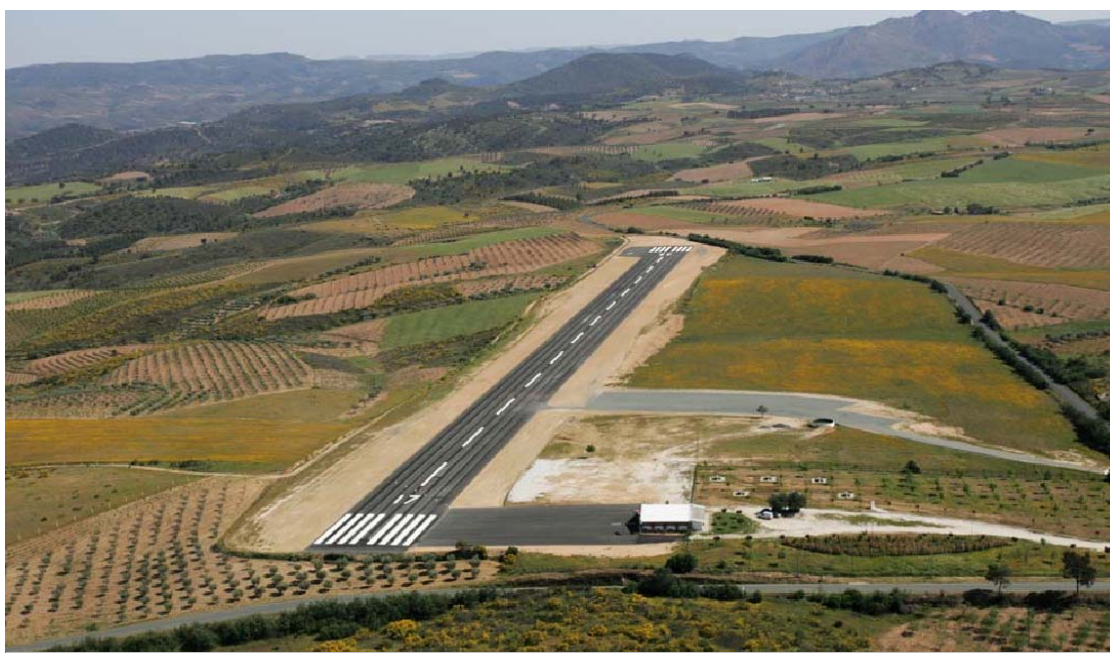
Fig. 5 – Aeródromo de Mirandela (fotografia de Paulo Cravo in http://www.pelicano.com.pt/zp_mirandela.html)

O caminho de acesso ao parque de estacionamento localizado à direita da pista 35, (ver fig. 5 em **10. INFORMAÇÃO SOBRE O AERÓDROMO**), apresentava rastros dos pneus da aeronave que começavam nesse caminho e continuavam pela zona de segurança (fig.6), numa trajectória que formava um ângulo aproximado de 45° com o eixo da pista 17. A marca correspondente à perna esquerda começava e terminava antes do início e término, respectivamente, das outras duas, deixando supor que o impacto se verificou primeiro sobre a roda esquerda. Os sinais correspondentes ao trem de proa e ao trem principal não chegam ao asfalto (terminam a cerca de 4,00 metros da orla da pista), indicando o momento em que a aeronave foi novamente para o ar, por acção da aplicação de potência de borrego.
