MINISTÉRIO DAS OBRAS PÚBLICAS, TRANSPORTES E COMUNICAÇÕES
GABINETE DE PREVENÇÃO E INVESTIGAÇÃO DE ACIDENTES COM AERONAVES

RELATÓRIO SUMÁRIO DE INCIDENTE COM AERONAVE

Data/hora: 2010 / 06 / 18 @ 16:00 UTC*	Proc. nº: 08 / SUM / 2010
Operador: Particular	Tipo de Incid.: TÉCNICO
Id. da aeronave: Pioneer 200, s/n 139, matrícula CS-UPK	
Local: Praia de Pedrógão, Vieira de Leiria	
Tipo de voo: Lazer	Fase do voo / Operação: Cruzeiro
Ocupantes: Tripulantes / Pax: 1 / 1	Lesões: Nil
Danos na Aeronave: Nil	
Outros Danos: Nil	
Sinopse: A aeronave descolara do Aeródromo Municipal de Coimbra e dirigia-se para a pista da Lezíria, seu local habitual de estacionamento, passando pela Figueira da Foz e Sta Cruz. Quando passava ao lado da Figueira da Foz, voando a cerca de 1500 pés de altitude, o motor começou a vibrar e a apresentar uma perda parcial de potência. A temperatura da cabeça dos cilindros, do lado direito, começou a diminuir e as vibrações foram aumentando, obrigando a reduzir o motor e a perder altitude gradualmente. Na impossibilidade de alcançar a pista de Monte Real, o piloto optou por uma aterragem de precaução na praia, cerca de 2km a Sul de Pedrógão, no lugar do Covão do Coelho, f

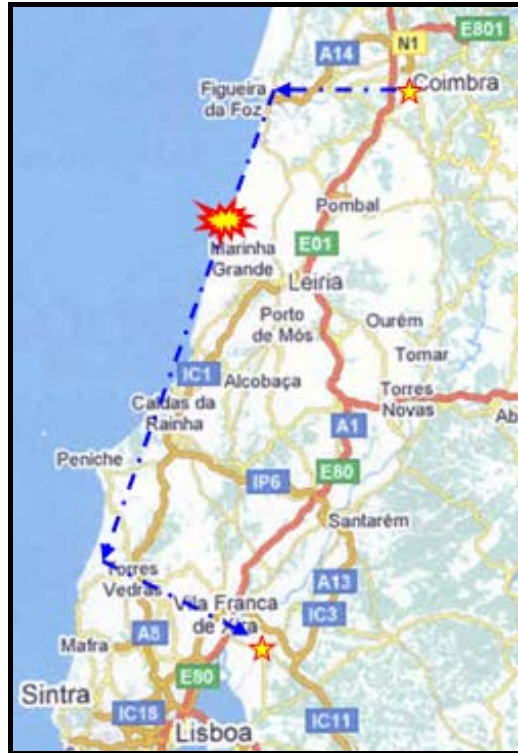
Figura Nº 1

Tratava-se de um voo de lazer, com destino à Pista da Lezíria, em Vila Franca de Xira, sobrevoando a Figueira da Foz e Santa Cruz (*figura nº 1*).
