MINISTÉRIO DAS OBRAS PÚBLICAS, TRANSPORTES E COMUNICAÇÕES
GABINETE DE PREVENÇÃO E INVESTIGAÇÃO DE ACIDENTES COM AERONAVES
GPIAA

INVESTIGAÇÃO SUMÁRIA DE INCIDENTE COM AERONAVE

Data/hora: 13/06/ 2010 @14:42	Horas UTC	Proc. Nº 07/SUM/2010
Operador: Academia Aeronáutica de Évora		Tipo de Incid.: Colisão com outra aeronave
Id. das aeronaves: CS-DEC, Socata TB-200		& CS-UQN, FLYITALIA MD-3
Local: Placa do Aeródromo de Portimão		
Tipo de voo: Instrução	Fase do voo / Operação: Rolagem	
Ocupantes: 1	Pax.	Lesões: NIL
Dano nas Aeronave: CS-UQN – hélice e carenagens do motor

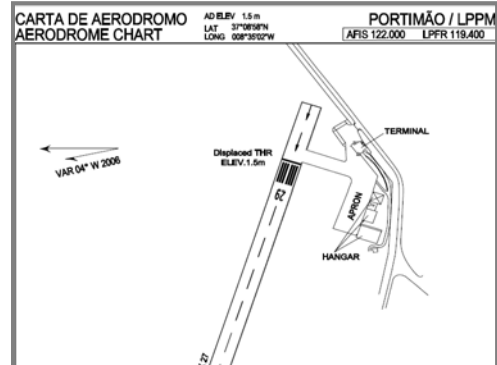
1.2 O aeródromo de Portimão (LPPM) está aberto à operação de aeronaves com peso igual ou inferior a 5700 kg (a operação de ultraleves carece de autorização prévia); é servido por uma pista de asfalto (QFU 11/29, 860 x 27) e por uma placa de estacionamento de aeronaves com as dimensões de 154 x 45 metros, situada do lado sul da cabeceira da pista 11.
