MINISTÉRIO DAS OBRAS PÚBLICAS, TRANSPORTES E COMUNICAÇÕES  
GABINETE DE PREVENÇÃO E INVESTIGAÇÃO DE ACIDENTES COM AERONAVES

**RELATÓRIO SUMÁRIO DE INCIDENTE COM AERONAVE**

<b>Data/hora:</b> 2010 / 03 / 15 @ 16:55 UTC <sup>1</sup>	<b>Proc. nº:</b> <b>01 / SUM / 2010</b>
<b>Operador:</b> Aero Clube de Coimbra	<b>Tipo de Incid.:</b> Operação
<b>Id. da aeronave:</b> Piper PA-38, s/n 38-78A0141, matrícula CS-DIM	
<b>Local:</b> Aeródromo de Ponte de Sor	
<b>Tipo de voo:</b> Instrução	<b>Fase do voo / Operação:</b> Aterragem
<b>Ocupantes:</b> Tripulantes / Pax: 2 / Nil	<b>Lesões:</b> Nil
<b>Danos na Aeronave:</b> Nil	
<b>Outros Danos:</b> Nil	
<b>Sinopse:</b> A aeronave aterrou em Ponte de Sor, às 16:55 do dia 15-03-2010, encontrando-se a pista encerrada para obras. Havia sido enviado pedido para emissão de NOTAM e tinham sido instaladas marcas, conforme estabelecido em § 7.1 do Anexo 14 da ICAO. O Director do aeródromo tomou conta da ocorrência e notificou o GPIAA, bem como as Autoridades Aeronáutica e Policial, tendo esta identificado os tripulantes. Alguns minutos mais tarde a aeronave descolou de regresso ao aeródromo de Coimbra, sua base habitual. Por consubstanciar um Incidente Gr

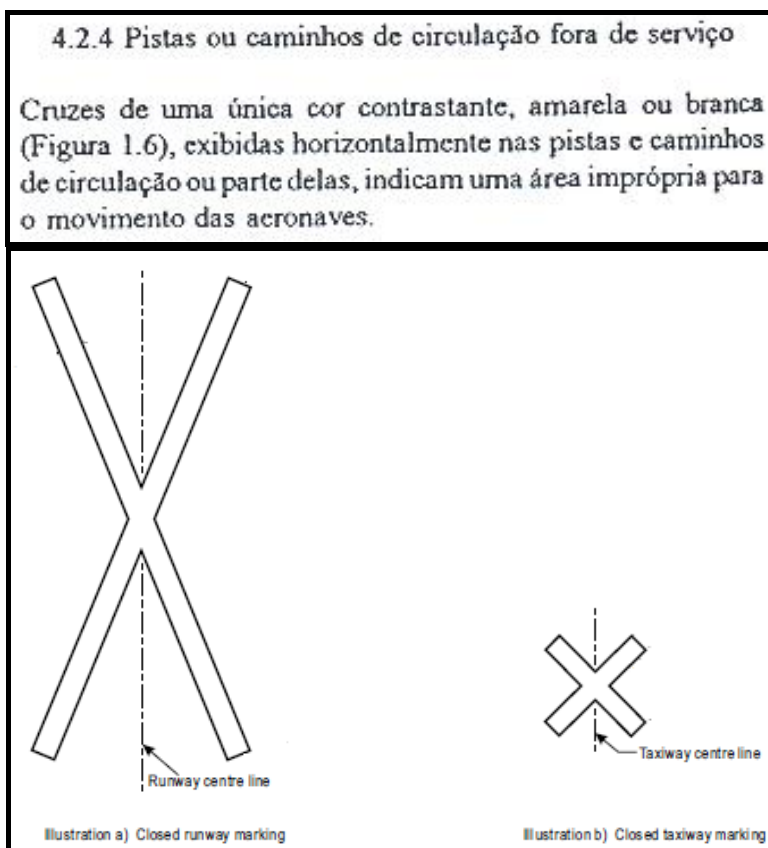
Por sua vez o Apêndice nº 1 diz:

Perante uma pista encerrada, o Piloto Comandante do CS-DIM deveria “*abortar*” a aterragem e prosseguir para o aeródromo alternante, visto que a sua aterragem poderia pôr em perigo a vida e segurança de pessoas e bens, a bordo e/ou no solo.
