# **RELATÓRIO FINAL DE ACIDENTE**

**Alon A2-A (Aircoupe)**

**CS-AIG**

**RELATÓRIO FINAL DE ACIDENTE Nº 01/ACCID/2010**

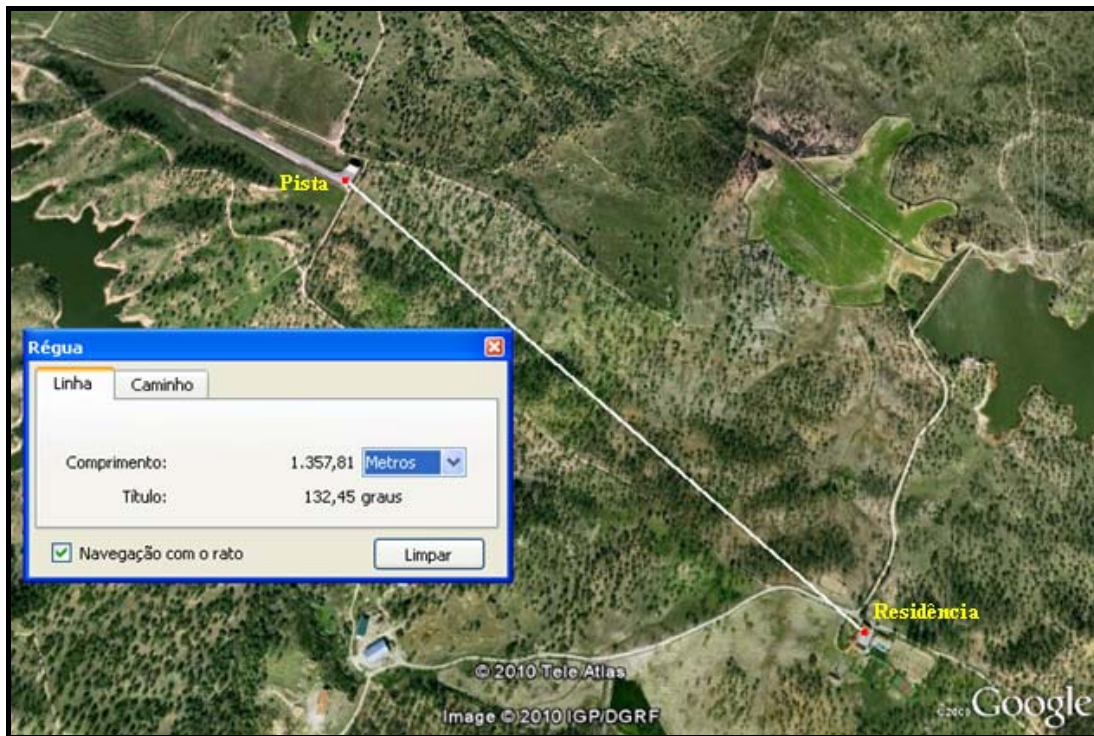
Figura Nº 1

Pelas 16:00, o proprietário da herdade acompanhou-os até junto da pista, ajudou-os a abrir as portas do hangar e retirar o avião, depois do que regressou a casa, situada no alto de uma colina, cerca de 1350m para sudeste da cabeceira da pista 31 (*figura nº 1*). No aeródromo ficaram o piloto mais o passageiro, preparando a aeronave para o voo.

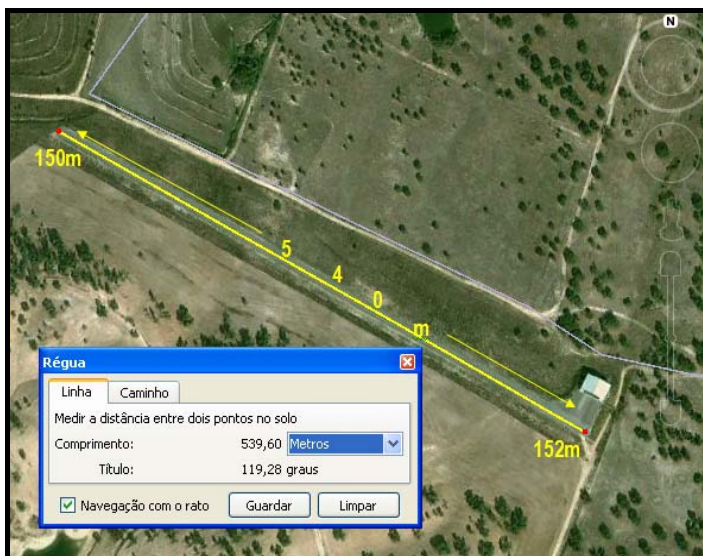
Figura Nº 7

A superfície da pista apresentava-se em boas condições e não havia obstáculos próximos, embora o terreno apresentasse um perfil de subida gradual, 50m à esquerda e cerca de mil metros para lá do topo norte, com uma linha de transmissão de energia eléctrica, cruzando o enfiamento da pista, a cerca de 300m a norte do fim da pista 31. Medições no local confirmaram uma pista mais curta, com apenas 540m (*figura nº 7*).

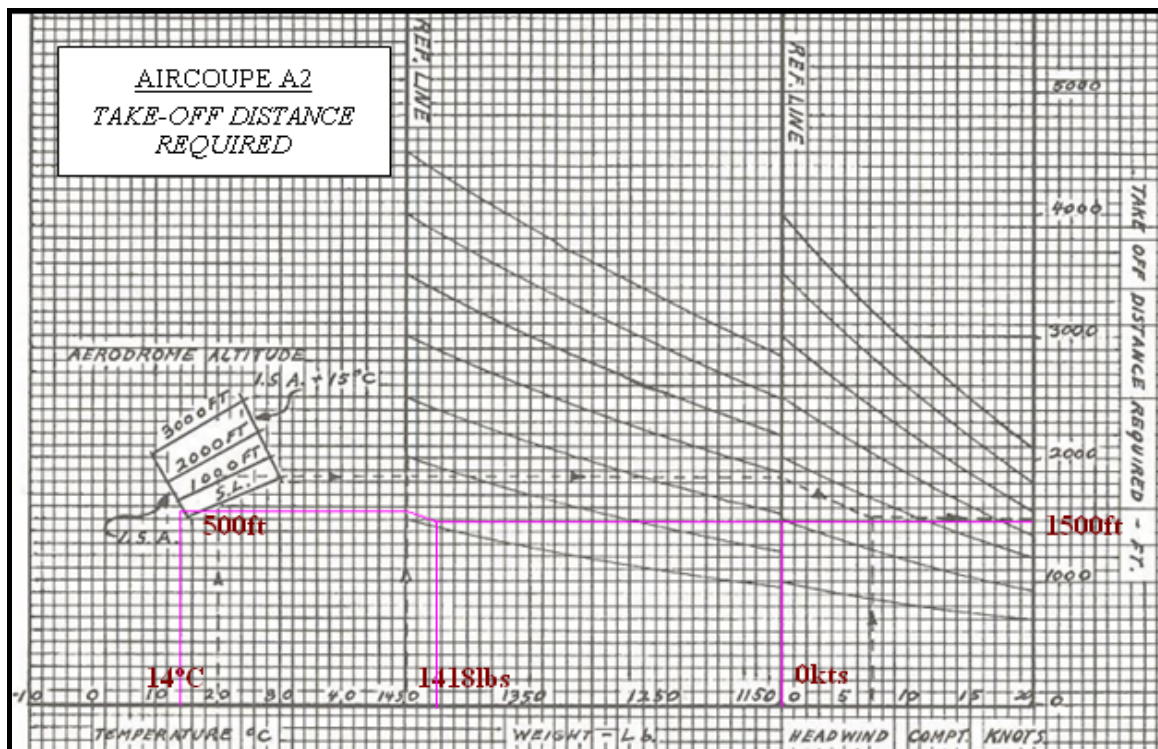
Gráfico Nº 3

O gráfico nº 3 permite calcular qual o comprimento necessário de pista, para a descolagem, considerando uma aceleração normal, com motor no regime de descolagem (manete toda à frente) e aquecimento de carburador em frio, partindo de uma posição estática e até atingir uma altura de 50pés acima da pista.

Tendo em conta a Massa Actual à Descolagem de 1418lbs, a qual se encontrava abaixo do máximo estrutural e permitido pela altitude e temperatura (1450lbs) e as condições atmosféricas do momento (ISA), introduzimos estes valores no gráfico (*gráfico nº 3*) para encontrar a distância de descolagem necessária de 1500pés (457m), para uma componente de vento igual a zero, dado não haver factor de correcção para vento de cauda. Como o comprimento total da pista era de 1783pés (540m), a descolagem nesta pista, com vento calmo, era absolutamente possível, mesmo iniciando a corrida em frente do hangar (1740pés ou 530m).

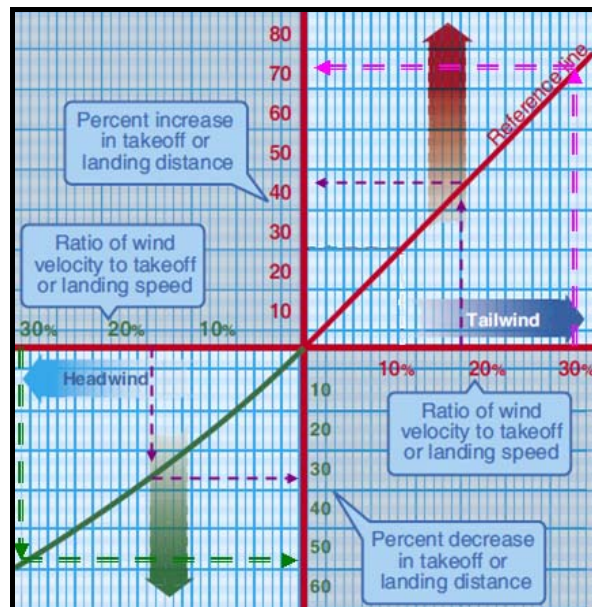
Figura Nº 29

Uma vez que o AFM não apresenta qualquer tabela de correcção para o vento de cauda, uma descolagem com vento de cauda não deve ser efectuada, a não ser que outros factores relevantes assim o determinem. Mesmo assim deve ser tido em consideração o facto de, para ventos muito fortes, a penalização ser demasiado elevada e determinante para a exequibilidade de tal manobra, como podemos comprovar socorrendo-nos mais uma vez da publicação da FAA – “*Pilot Handbook of Aeronautical Knowledge*”. Considerando o valor actual de -14kts (-16MPH) de vento de cauda vejamos a sua influência na distância de descolagem (*figura nº 29*).

Ao contrário do que aconteceria com o vento de frente, que introduziria um coeficiente de redução da distância de descolagem de 56%, a presença do vento de cauda traria uma penalização de 75% (*tracejado grosso na figura nº 29*). Cumprindo com a recomendação do AFM que, perante a ausência de compensação na construção da grelha de correcção ao vento, sugere a introdução de um coeficiente de 50%, obtemos um factor de correcção da distância de descolagem de -35% e +45%, respectivamente para vento de frente e de cauda (*tracejado fino*).

Nestas condições, com a introdução do coeficiente menos penalizante (45%), a distância de descolagem de 457m (1500pés), que fora determinada para vento zero (*ver 2.1.2.1*), seria agravada para 663m (2175pés). Como a pista só dispunha de 540m (1783pés) de comprimento, a descolagem com aquele vento de cauda estava altamente comprometida.

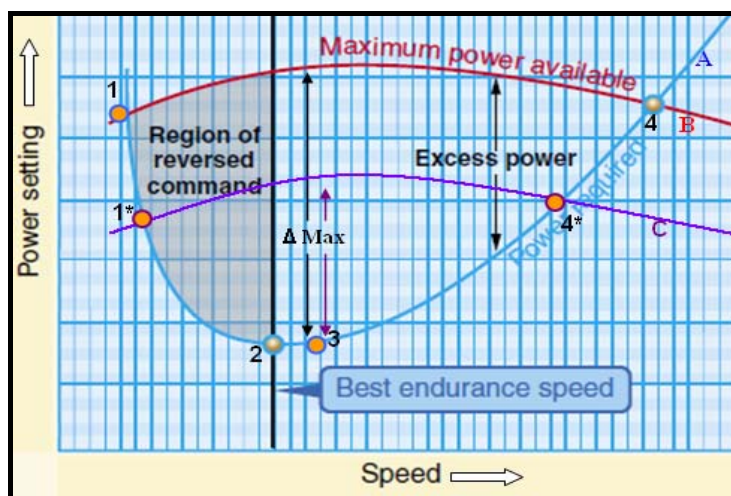
Figura Nº 30

Recorrendo ao que foi exposto em 2.1.1.1 e transpondo para o mapa das curvas de potência um valor aleatório de degradação, traçamos a curva "C" que representará os novos valores de potência disponível, determinando novas velocidades mínima 1\* e máxima 4\*, mas mantendo a mesma velocidade 3 para máxima razão de subida (figura nº 30).

Perante uma potência mais baixa, a velocidade máxima de cruzeiro (que se encontra na zona de operação normal, à direita do ponto 2) sofre uma redução equivalente. Já as velocidades que caírem dentro da zona de inversão, uma vez que a potência é inferior, terão um agravamento e passarão a ser superiores, o que equivale a dizer que a velocidade mínima passará a ser maior do que seria com o motor a debitar a potência nominal e se, após a descolagem, a velocidade entrar dentro da zona de inversão, poderá não haver potência disponível para garantir a saída dessa situação sem perda de altitude. De notar que o excesso de potência disponível passou a ser muito menor e, embora a velocidade para máxima razão de subida se mantivesse igual, a razão de subida diminuiu consideravelmente, o que significa que a aeronave perdeu poder de manobra.

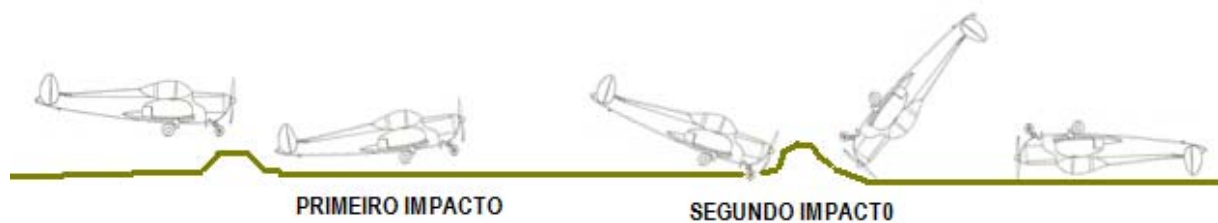
Figura Nº 33

Face a este comportamento da aeronave é compreensível que, após ter saído do chão, por acção mais enérgica do piloto sobre os comandos de profundidade, o avião não conseguiu sair da zona de inversão de comando para acelerar para a velocidade mínima de subida (65MPH), nem ganhar altitude suficiente para que fosse possível trocar altitude por velocidade e conseguir um gradiente de subida mínimo. Em vez disso a aeronave ficou a flutuar no ar, com o piloto a “lutar” com os comandos, ora subindo ora descendo, até ter colidido de chapa no solo, saltando e metendo a proa em baixo, efectuando uma cambalhota quando embateu de nariz na lomba de terreno e acabando em voo invertido, dez metros para além do ponto de impacto inicial (*figura nº 33*).
