MINISTÉRIO DA ECONOMIA E DO EMPREGO
GABINETE DE PREVENÇÃO E INVESTIGAÇÃO DE ACIDENTES COM AERONAVES

RELATÓRIO DE INCIDENTE COM AERONAVE

Data/hora: 24-01-2012; 16:30 UTC ¹	Proc. n°: 01 / INCID / 2012
Operador: Particular	Tipo de Incid.: SAÍDA DE PISTA
Id. da aeronave: Cessna 152, s/n 82543, matrícula G-CGSP	
Local: Aeródromo José Ferrinho, Leiria	
Tipo de voo: Lazer	Fase do voo / Operação: Aterragem
Ocupantes: Tripulantes / Pax: 1 / 1	Lesões: Nil
Danos na Aeronave: Ligeiros	
Outros Danos: Nil	
Sinopse: A aeronave Cessna 152, com a matrícula Inglesa G-CGSP, propriedade de um particular mas ao serviço do Aero Clube de Leiria, efetuava um voo local nas imediações do aeródromo José Ferrinho, em Leiria. Ao efetuar uma manobra de aterragem na pista 02, o piloto não conseguiu manter a aeronave dentro da pista tendo saído pelo lado direito da mesma, vindo a imobilizar-se sobre a relva, depois de ter percorrido cerca de 30m fora do asfalto. O tempo apresentava-se com boa visibilidade, céu limpo e vento calmo, não tendo sido fator contributivo para o incidente. Os ocupantes saíram ilesos e a aeronave sofreu danos ligeiros nas pás do hélice, no trem de aterragem, flap e intradorso da asa esq

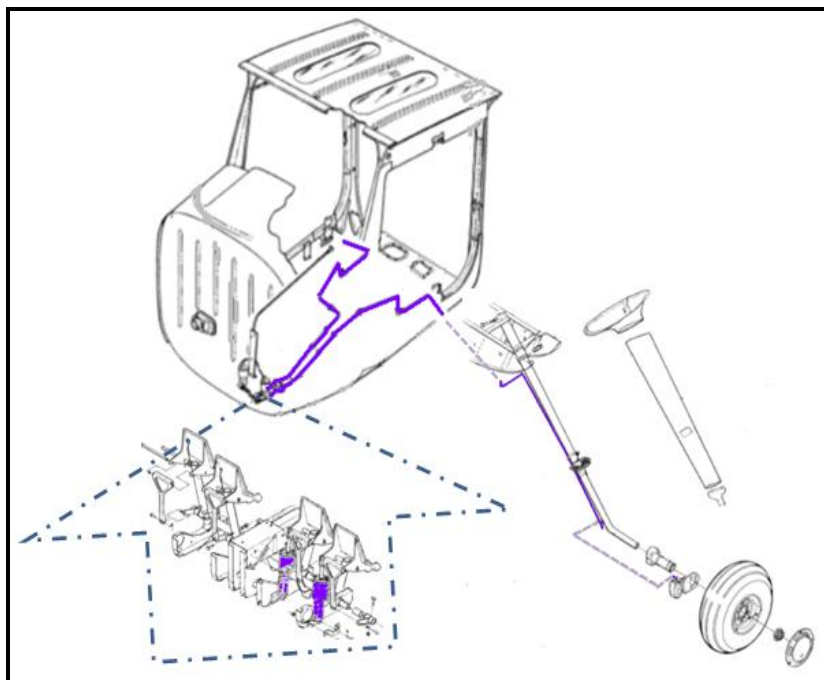
Figura Nº 4

As rodas do trem principal estão equipadas com um sistema de travagem hidráulica de discos (*figura nº 4*).

Perante esta confirmação não parece ser de considerar o ter havido um bloqueamento da roda direita, embora não seja de excluir a possibilidade da existência de uma bolha de ar no circuito da perna esquerda, que possa ter reduzido o efeito de travagem nessa roda. De referir que outra aeronave semelhante, submetida ao mesmo tipo de inspeção (100h), na mesma época e na mesma empresa de manutenção, sofreu um incidente por deficiência de atuação dos travões, tendo-se descoberto a presença de ar dentro das linhas hidráulicas, aparentemente por deficiente trabalho de recarga do sistema, sem a devida purga.

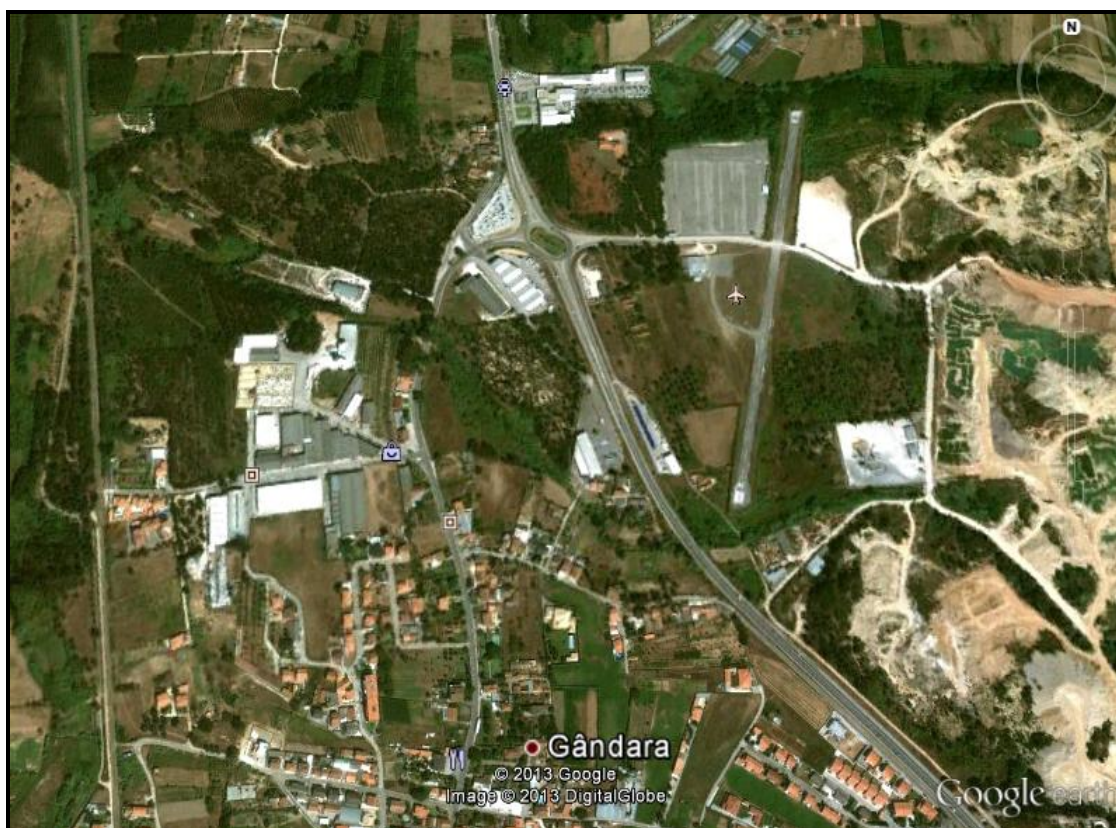
Figura Nº 6

O Aeródromo José Ferrinho, operado pelo Aero Clube de Leiria, fica situado na freguesia de Gândara dos Olivais, concelho de Leiria, encontrando-se enquadrado por uma área industrial e alguns terrenos agrícolas, sem obstáculos naturais significativos, mas com diversos obstáculos artificiais (linhas de transporte de energia, antenas, prédios, etc.) e vias de comunicação que intercetam e circundam a pista (*figura nº 6*).

De acordo com a versão do piloto, a aeronave tocou nos primeiros 80m da pista e rolou livremente, por mais de 200m, para permitir dissipar a velocidade. Só depois de o velocímetro deixar de dar indicações (<40kt) é que o piloto começou a travar ligeiramente e o avião iniciou o seu desvio para a direita. O presumível bloqueamento da roda direita terá acontecido já próximo da berma (*figura nº 6*), cerca de 300m para lá da cabeceira.

Analisando as distâncias percorridas e a profundidade dos sulcos cavados pelas rodas na terra da berma, somos levados a concluir que a velocidade da aeronave era superior àquela que seria de esperar, na sequência da descrição anterior. Isto é, a extensão e intensidade das marcas deixadas na pista (*figura nº 6*), bem como a extensão e profundidade dos sulcos cavados na terra (*figura nº 7*) não se coadunam com uma velocidade inferior a 50 - 60kt.
