NOTA INFORMATIVA DE ACIDENTE COM AERONAVE

PROCESSO: 13/ACCID/2014			
Data/Hora (UTC): 10/jun/2014 - 14h20m		Local: Pista da Herdade da Lameira - Alter do Chão	
Aeronave	Tipo: <i>TECNAM P2008</i>	Matrícula: CS-UTE	Nº de série: 072
Operador	Privado		
Origem/Destino	Lameira/Cerval		
Pessoas a bordo	2		
Lesões	Tripulação	Passageiros	Outros
Fatais	-	-	-
Graves		-	-
Ligeiras / Nenhumas	1	1	-
Danos na aeronave: Destruída

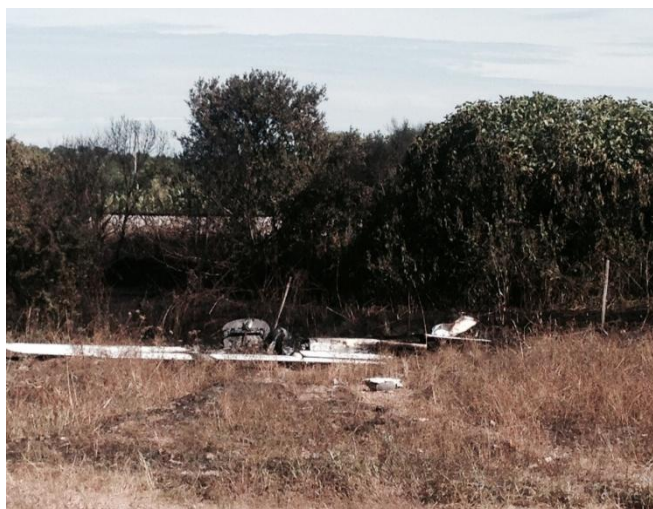
No dia 10 de Junho de 2014, pelas 14:20, a aeronave de asa fixa TECNAM P2008 registo CS-UTE, levando a bordo um piloto e um passageiro ambos do sexo masculino, sofreu um acidente quando descolava na pista 15 da Herdade da Lameira próximo do Crato.

Relata que, a aeronave iniciou rolagem tendo percorrido praticamente a pista toda, onde já no final da pista puxa tendo obtido alguma sustentação mas entra em perda de seguida, embatendo com o trem principal na vedação de arame e o bordo de ataque da asa direita num dos pilares da vedação existente no final da pista. Sem qualquer hipótese de transpor o obstáculo, embate no solo com a estrutura do motor, derrapando cerca de 30 metros imobilizando-se já com parte da fuselagem a ser consumida pelo fogo.
