NOTA INFORMATIVA DE INCIDENTE COM AERONAVE

PROCESSO GPIAA Nº 32/INCID/2014			
Data 03/11/2014	Hora (locais): 10:53	Local: Aeródromo de Cascais (LPCS)	
Aeronave	Tipo: GROB G115A	Matrícula: D-EGXI	Nº de série: 8029
Operador	AWA - Aeronautical Web Academy		
Origem/Destino	LPCS/LPCS (Cascais)		
Pessoas a bordo	2		
Lesões	Tripulação	Passageiros	Outros
Fatais			
Graves			
Ligeiras / Nenhumas	0/2		
Danos na aeronave: trem de nariz, hélice e motor

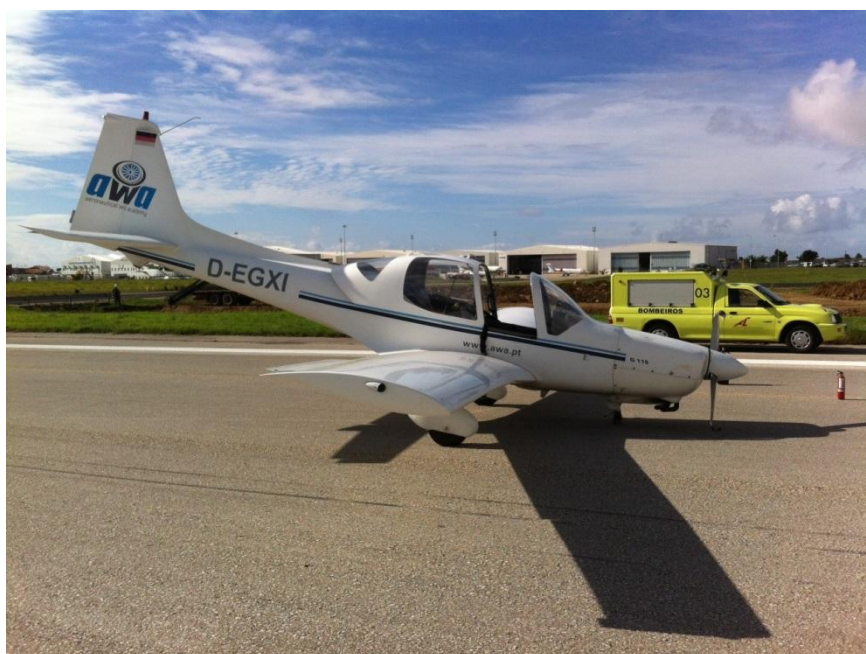
Pelas 10:46, o aluno do *Grob* reporta no vento de cauda esquerdo da pista 35 com a intenção de efetuar um toque e anda. O controlador de serviço, guiado pelas restrições do referido Notam, informa que o vento aumentou com rajadas entre os 16 e os 20Kts, e, que, por esse motivo, não pode autorizar a manobra de toque e anda, sugerindo a opção de prosseguirem para uma área de trabalho ou esperarem que a

intensidade do vento diminua. O instrutor a bordo intervém pedindo para efetuar um *borrego* que é autorizado pelo ATS (vento reportado nessa altura de direção 260°M e intensidade de 16 com máxima de 20kts). A seguir ao *borrego*, o instrutor, sentindo alguma turbulência sobre o monte de Manique e constatando que o vento está fora dos limites para que o aluno com pouca experiência continue a voar, assume o controlo e as comunicações do avião.
